都匀市青云湖路建设工程项目

# 水土保持方案报告表

（报批稿）

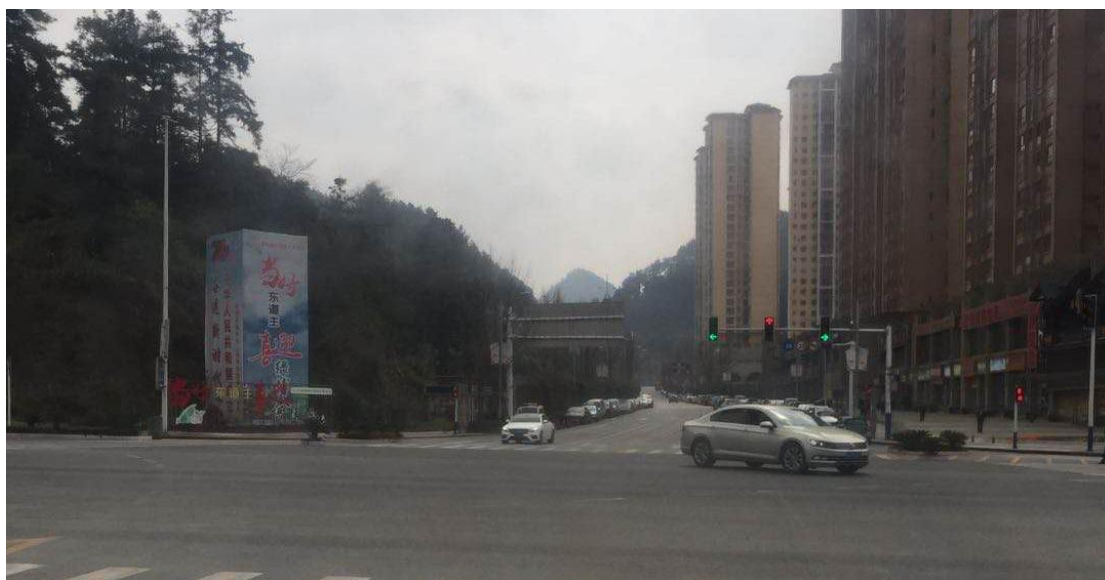
青云湖路起点（2020 年 03 月 6 日）

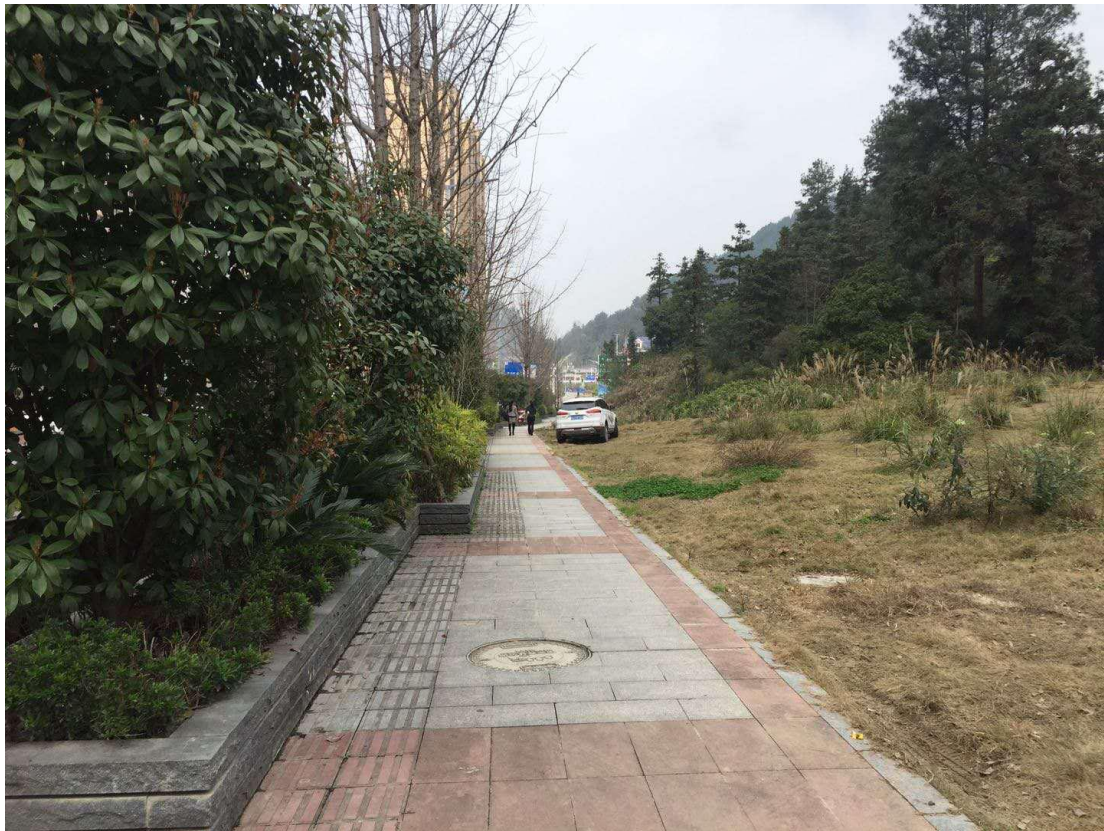
项目区排水及人行道绿化（2020 年 03 月 6 日）

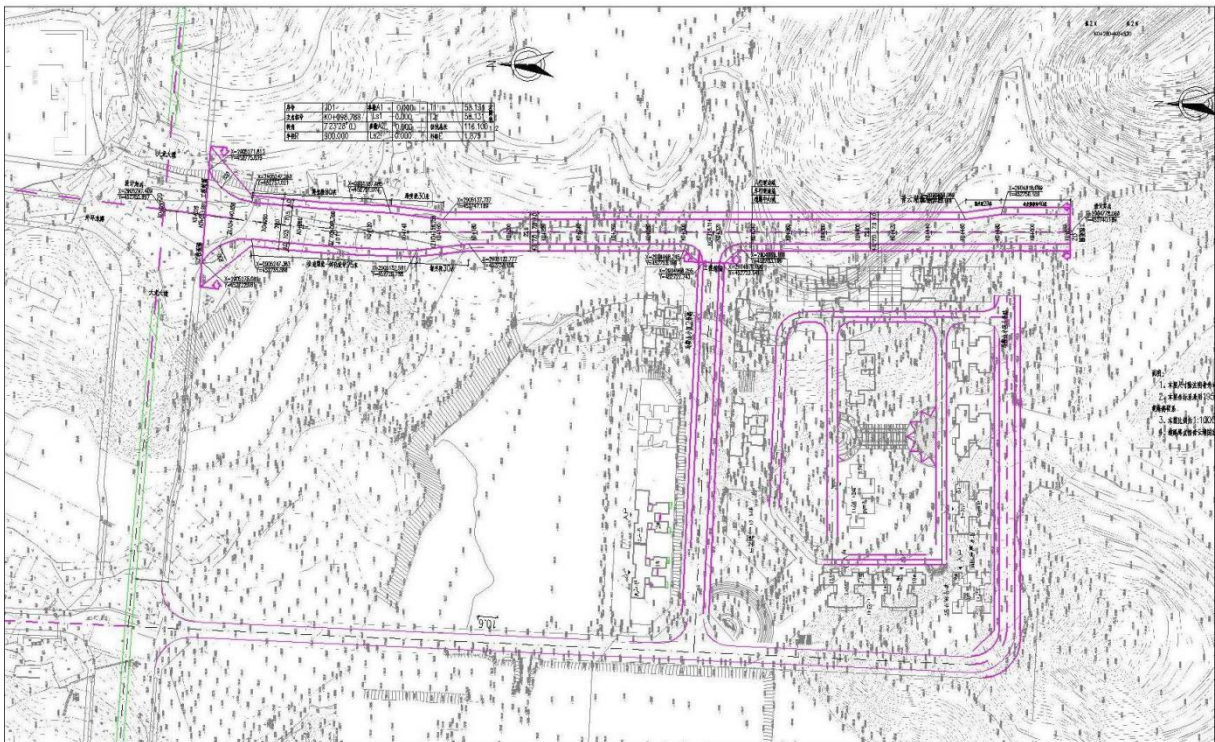
线路走向与规划基本保持一致，起点与大龙大道平交，终点与云官大道平交。道路起点接已建的大龙大道，起点坐标为 X=2905297.409，Y=452752.897，终点 K0+520 坐标为 X=2904778.069，Y=452740.189，道路全线设置一个平曲线，半径为 900m。道路规划红线宽度为 20 米，根据与业主方对接，将道路宽度调整为 22 米，调整方式为维持原道路中线不变，道路两侧人行道宽度各增加 1 米，其中 K0+300-K0+500 段道路侵占 B、C 地块红线 1 米。
