国道 318 线川藏公路通麦至 105 道班段整治改建工程

## 竣工环境保护验收调查报告

委托单位：西藏自治区重点公路建设项目管理中心

调查单位：北京中咨华宇环保环保技术有限公司

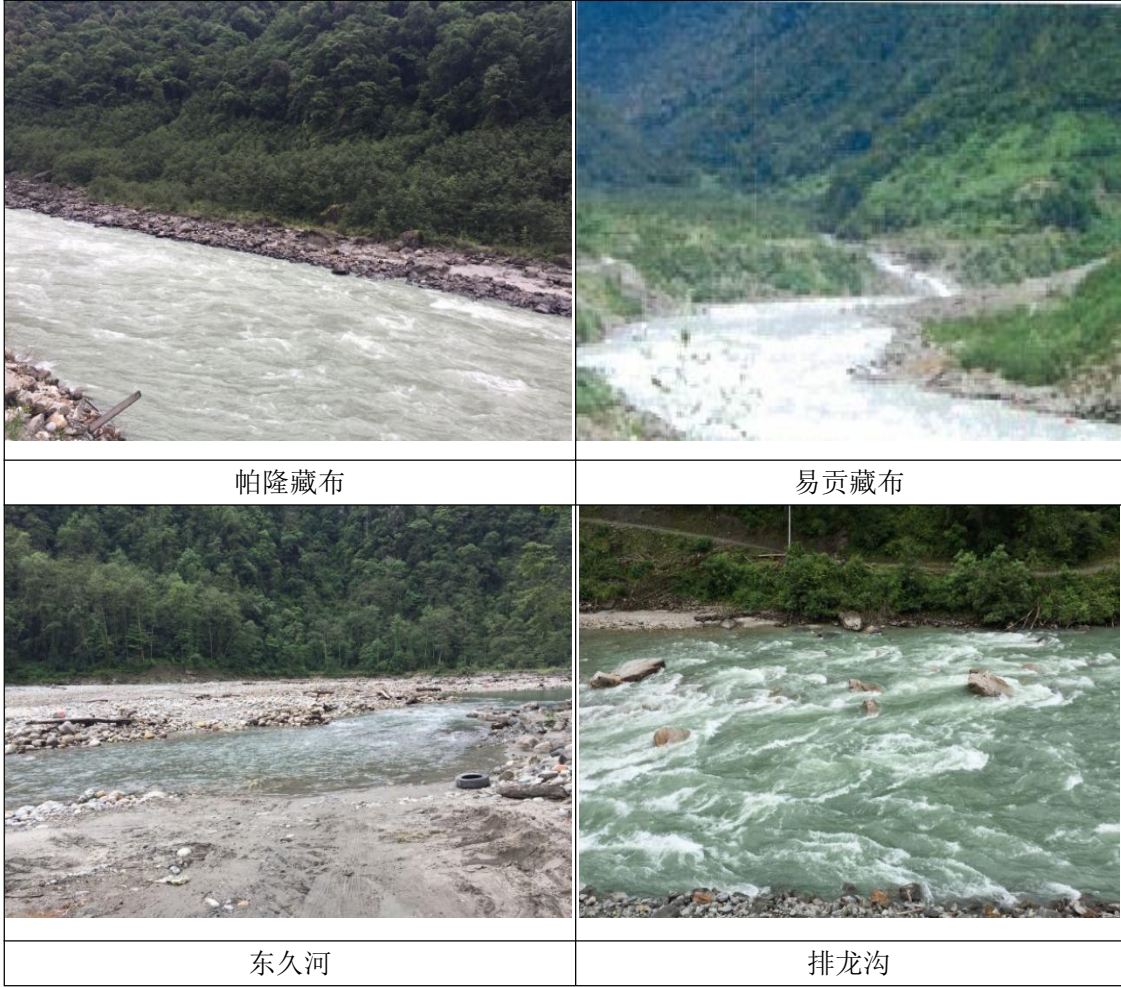
图 1.6-3 公路沿线水环境保护目标

本路线涉及的河流主要水体主要为雅鲁藏布江水系及支流，主要为帕隆藏布、东久河、排龙沟、易贡藏布等。根据调查，本项目跨河桥梁上游 100m 和下游 1000m 范围内无饮用水源取水口和饮用水源保护区。项目沿线地表水分布见图 1.6-1，涉及的水体情况见表 1.6-2，各水体照片见图 1.6-1。

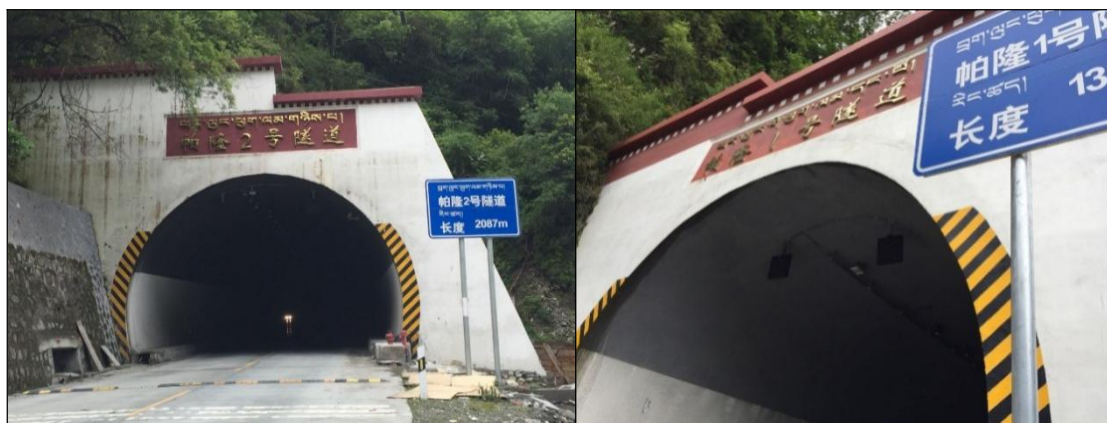
图 4.3-1 隧道现状图

本工程设置隧道 4 座，分别是飞石崖隧道、小老虎嘴隧道、帕隆 1 号隧道、帕隆 2 号隧道，4 座隧道总长 4451m。帕隆 1 号隧道地下水类型为基岩裂隙含水，但地下水静止埋深位于隧道埋深以下，但由于隧道区内岩体节理发育，渗透性强，隧道开挖时，斜坡地表水系沿基岩节理裂隙入渗补给，径流途径短，交替循环强烈，雨季隧道开挖时，为了防止可能出现的涌水、突水等突发状况，隧道采用“早进洞、晚出洞”的原则，减少深挖路段，保护自然坡体及植被，同时在洞口边仰坡开挖以人工或小型机械开挖为主，严禁大挖大削；隧道施工开挖的土石方及时清运，防止沟谷排水通道堵塞。根据调查，工程在隧道设计和施工中进行了相应的堵水措施，尽量减少了对地下水影响。根据现场调查，隧道建设未对隧道顶部植被产生明显影响。

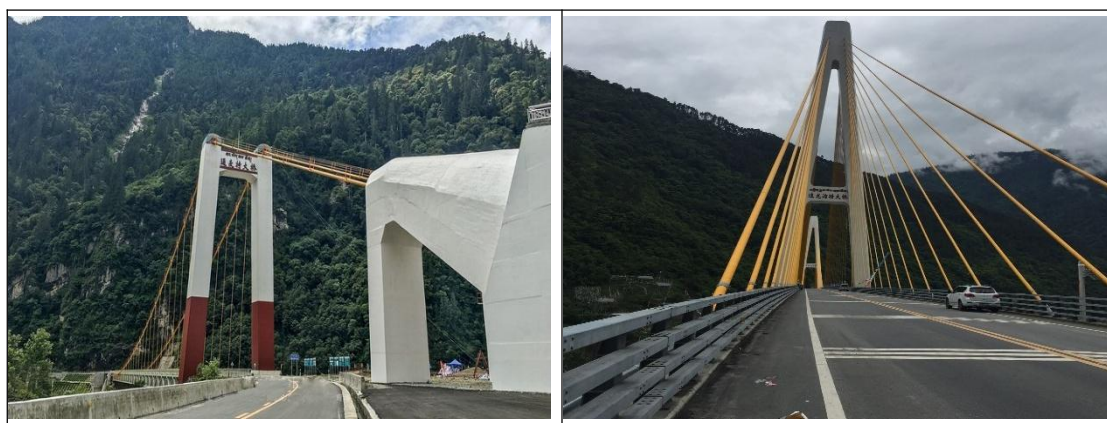
图 4.3-2 桥梁现状图

本工程设置通麦特大桥（K4091+673.5~K4091+929.5）与迫龙沟特大桥（K4100+360.500~K4101+103.500）两座特大桥，均位于泥石流、崩塌等地质灾害区。通麦特大桥主桥跨越易贡藏布江，桥位位于易贡湖下游 14km，易贡藏布江与帕隆藏布江交汇处上游约 300 米。桥位处河谷较狭窄，河床比降大，水流湍急，河床侧蚀及底蚀强烈。拉萨岸 10~15m；崩塌体上部为陡崖，垂直高度 100m 以上。为单塔单跨钢桁架悬索桥，桥梁设计为公路二级，设计时速 40 公里/小时，主跨长 256m，门式索塔，塔高 59.5m，其结构形式为全国罕见，是西藏独一无二的标志性建筑。大桥由锚碇、索塔、主缆及吊索、钢桁梁四个大部分组成。迫龙沟特大桥为混合梁斜拉桥，其边跨为混凝土主梁，主跨为组合梁，边跨采用挂篮悬浇、中跨采用吊机悬拼，施工中在保证质量的基础上尽量避免了大桥施工和运营的安全隐患以及巨大的抗滑支档工程。

桥梁施工过程中桥墩泥浆水经过沉淀后回用于施工过程中。桥头护坡均采取了浆砌片石防护，防止泥石流对桥梁破坏引发次生生态环境影响。通过采取一定防护措施，桥梁建设对生态环境影响可以接受。

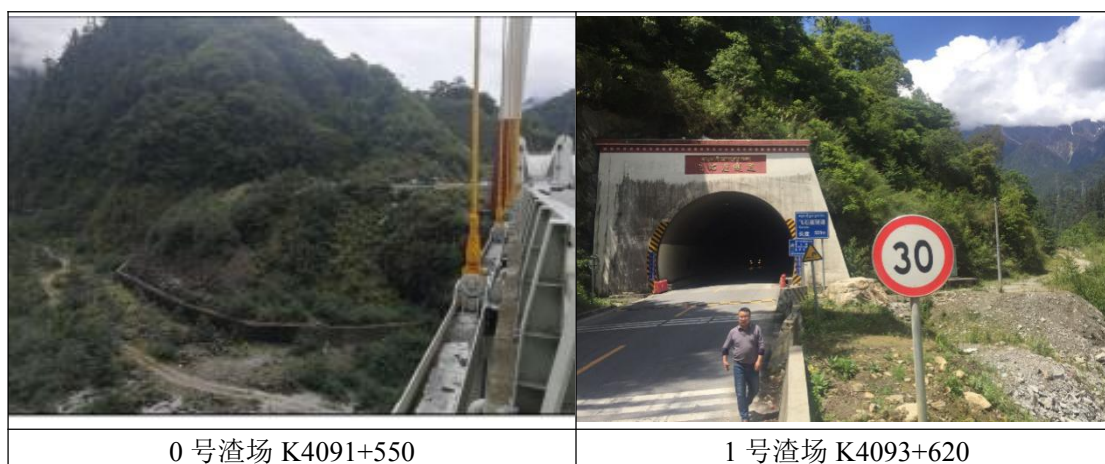
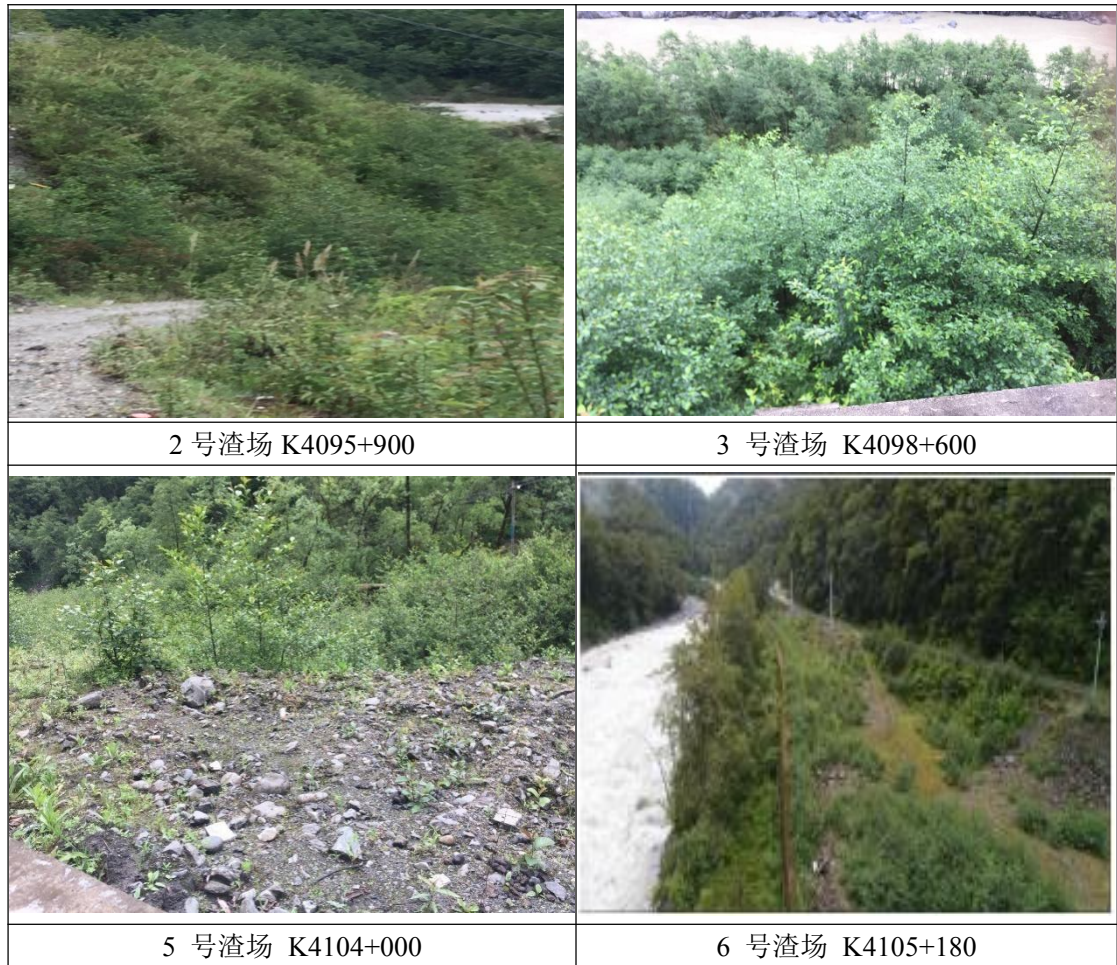
图 4.4-1 渣场恢复现状图

据调查，工程施工前先修建了拦渣墙，防止废渣进入帕隆藏布，然后先弃废石，再弃废土覆盖，以便为植被自然恢复创造条件，整治弃渣场顶面，撒播草籽，促使植被自然恢复，施工结束后所有渣场均已进行了平整和植被恢复，目前各渣场恢复现场良好，与周围景观有效融合，未对周围景观完整性造成明显影响。渣场恢复现状图见图 4.4-1。

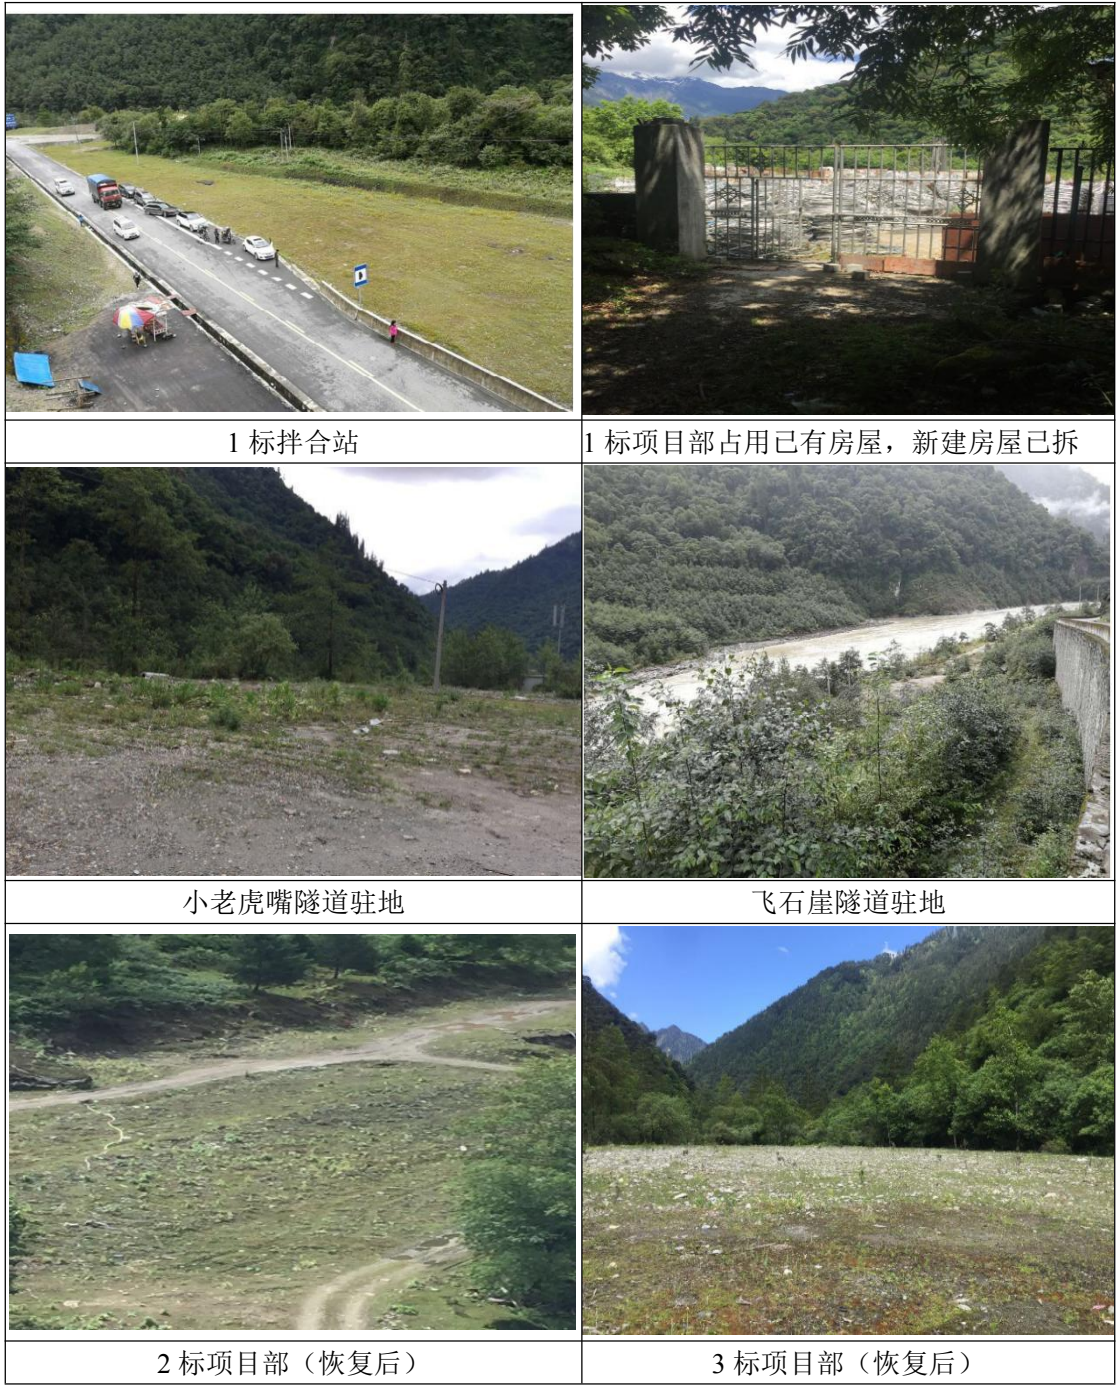
图 4.4-2 临时场地恢复现状图

工程 1 标项目部向当地村委申请后使用原有房屋，添置部分临时板房，工程施工结束后已拆除新建部分，交还村委。1 标段混凝土拌合站 1 占用公路左侧的河滩地，在公路临时占地范围内进行拌合及相关工作，施工结束后清除了硬化地面和施工垃圾，对现场进行了撒子种草的绿化工作，目前恢复现状良好。迫龙沟内预制场、拌合场 2 占用林地，工程施工过程严格控制施工界限，对沿线植被和周围生态环境影响相对较小。施工完毕后施工单位对施工场地均进行了清理和平

整场地。目前恢复良好作。2、3 标段项目部均占用河滩地，工程施工结束后，均已完成拆除建筑物及硬质层，并进行植被恢复，施工营地现场恢复图见图 4.4-2。

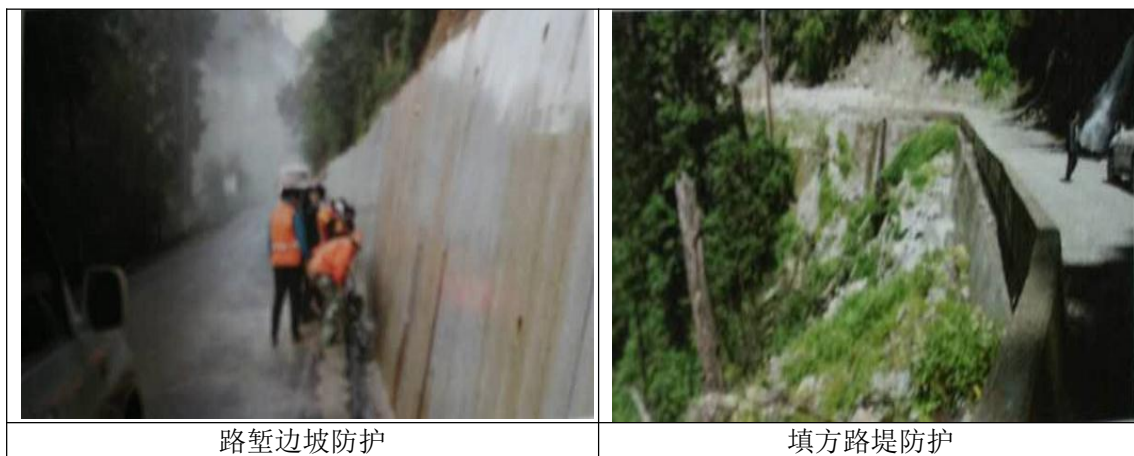
图 4.6-1 典型路基防护

以“通”为核心,以“稳固路基”为建设原则,重点在于“稳固路基下边坡、保证重要构筑物的结构安全”。路基上防护主要以 C15 片石砼和钢筋石笼为主,以保证其刚度和整体稳定性,一般路段采用 C15 片石砼路堑墙(泄水孔背后一定范围采用片石填筑,加强泄水效果,同时加大、加密泄水孔),渗水路段采用钢筋石笼路堑墙,见图 4.6-1。

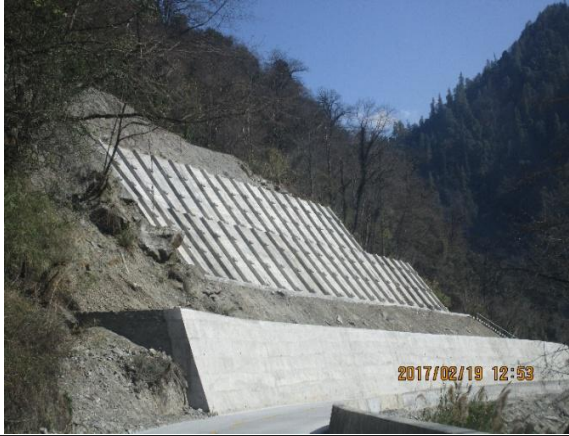
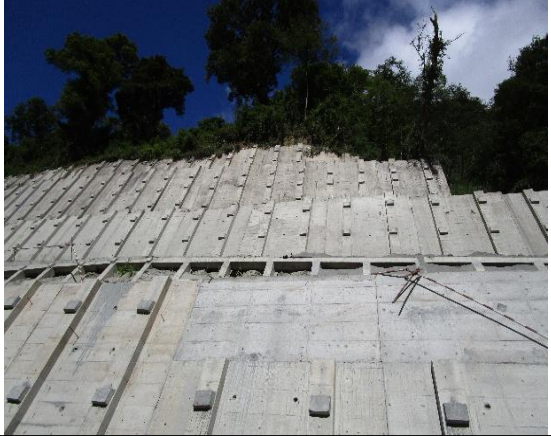
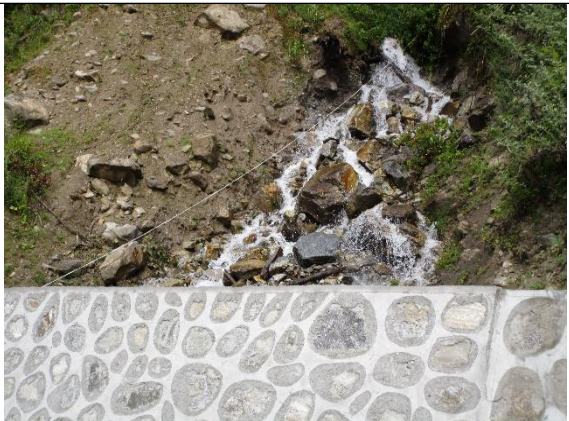
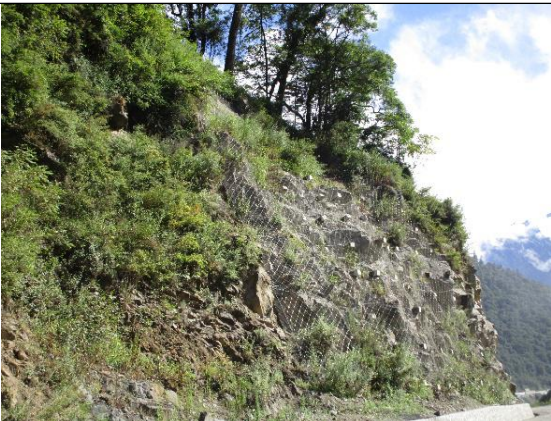
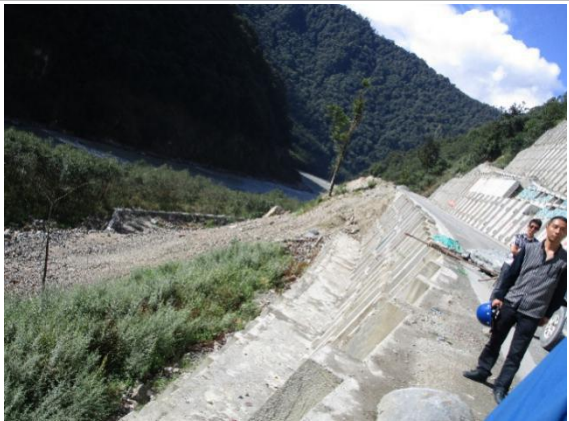
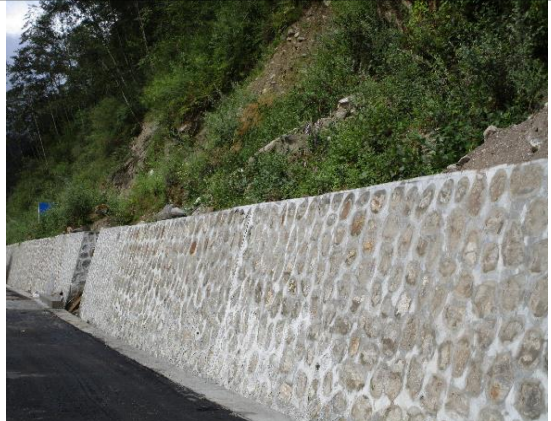
图 4.6-2 典型自然灾害防治措施

| 抗滑桩 | | 抗滑桩 | | |
| 片石挡墙 | | 挂网防护 | | |
| 锚索肋板墙+抗滑桩+路堑墙+碎落台 | | 片石混凝土浸水挡墙+护坦 | | |

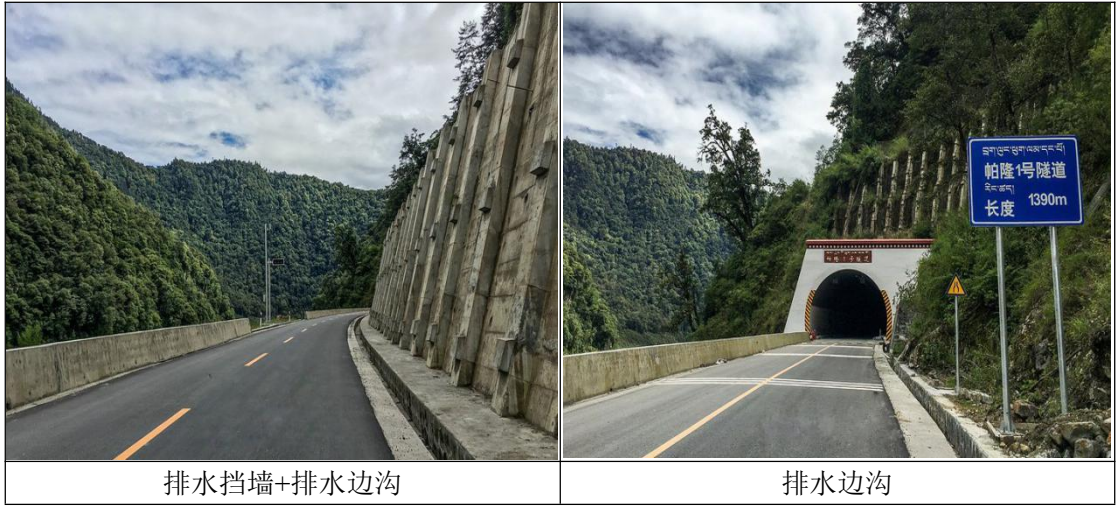
图 4.6-3 排水设施图

本工程为保证边坡稳定, 防治产生崩塌、泥石流等地质灾害, 通麦~105 道班根据工程实际情况修建了排水系统, 主要包括路堑边坡采取的强化排水的挡墙或者钢筋石笼、排水沟、盲沟或者涵洞等组成的排水系统, 通过设置有效的排水系统, 及时减小土石含水量, 保证边坡的稳定性。

对施工过程中的砂石料场、施工营地等临时用地，采取了临时性排水设施，大大减轻了施工期的水土流失，本工程修建的典型的排水设施见图 4.6-3

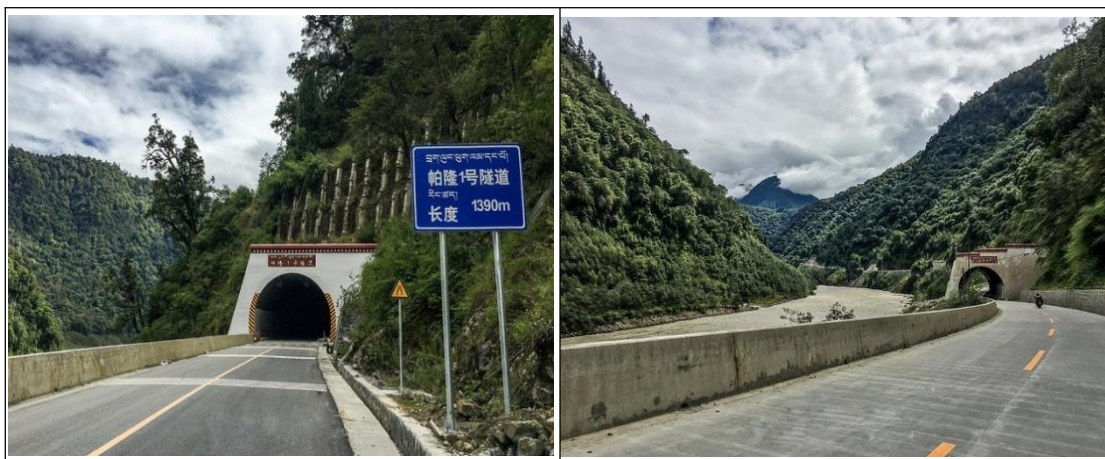
图 4.7-1 隧道进口处景观图

本工程设有飞石崖隧道（K4093+085～K4093+616），隧道长 531m，小老虎嘴隧道（K4095+344～K4095+787），隧道长 443m，帕隆 1 号隧道（K4098+800～K4100+190），隧道长 1390m，帕隆 II 号隧道（K4101+108～K4103+195），隧道长 2087m。工程在设计时，充分考虑了隧道与周围景观的协调性，尽量减小了隧道口开挖区域，减少对山体的扰动，明洞设计采用藏民族特色，与周围景观相协调，见图 4.7-1。

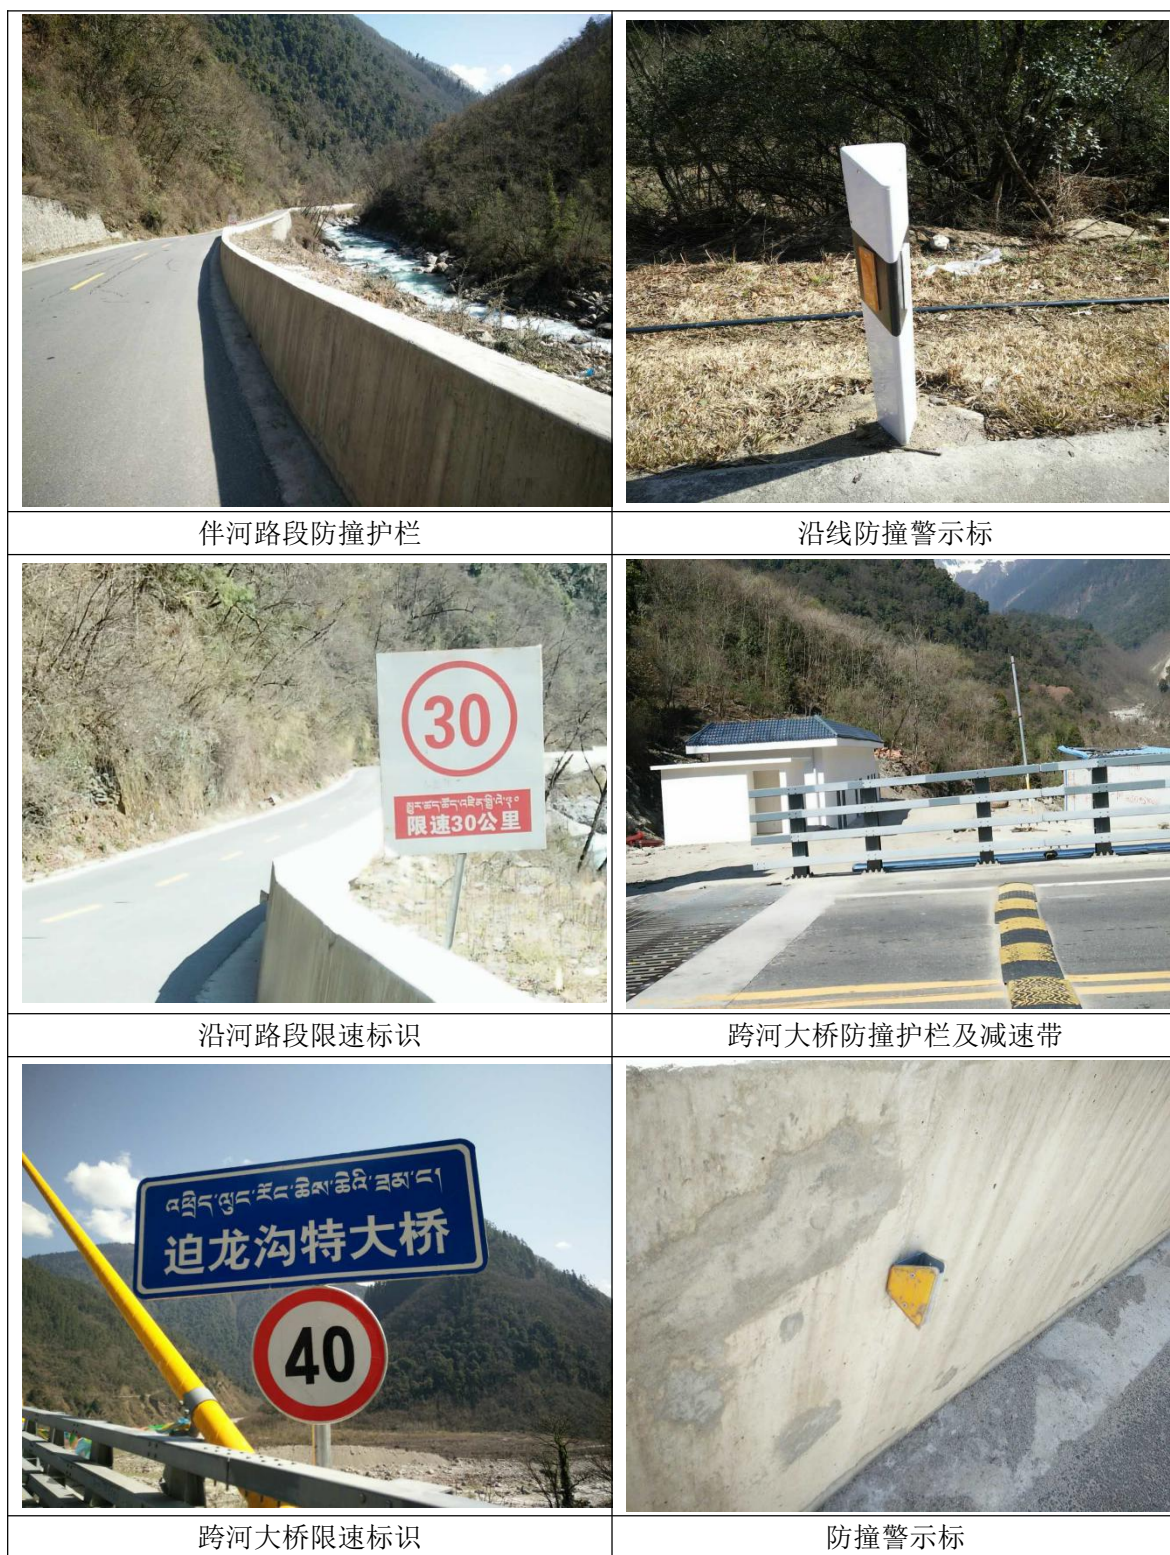
图 9.1-1 沿线主要环境风险应急设施图

本工程全线采用三级公路标准建设，设计速度 30km/h，隧道和特大桥段设计速度 40km/h，车辆遇到紧急情况时，可以采取有效规避措施。同时，本工程在沿河险要地段设置了连续防撞护栏或者防撞墩、跨越帕隆藏布的桥梁设有防撞护栏，可以防止突发事件车辆掉入水中，污染水体。
