蒙自市碧色寨水厂及配套管网工程

# 水土保持监测季度报告表

(2020 年第三季度)

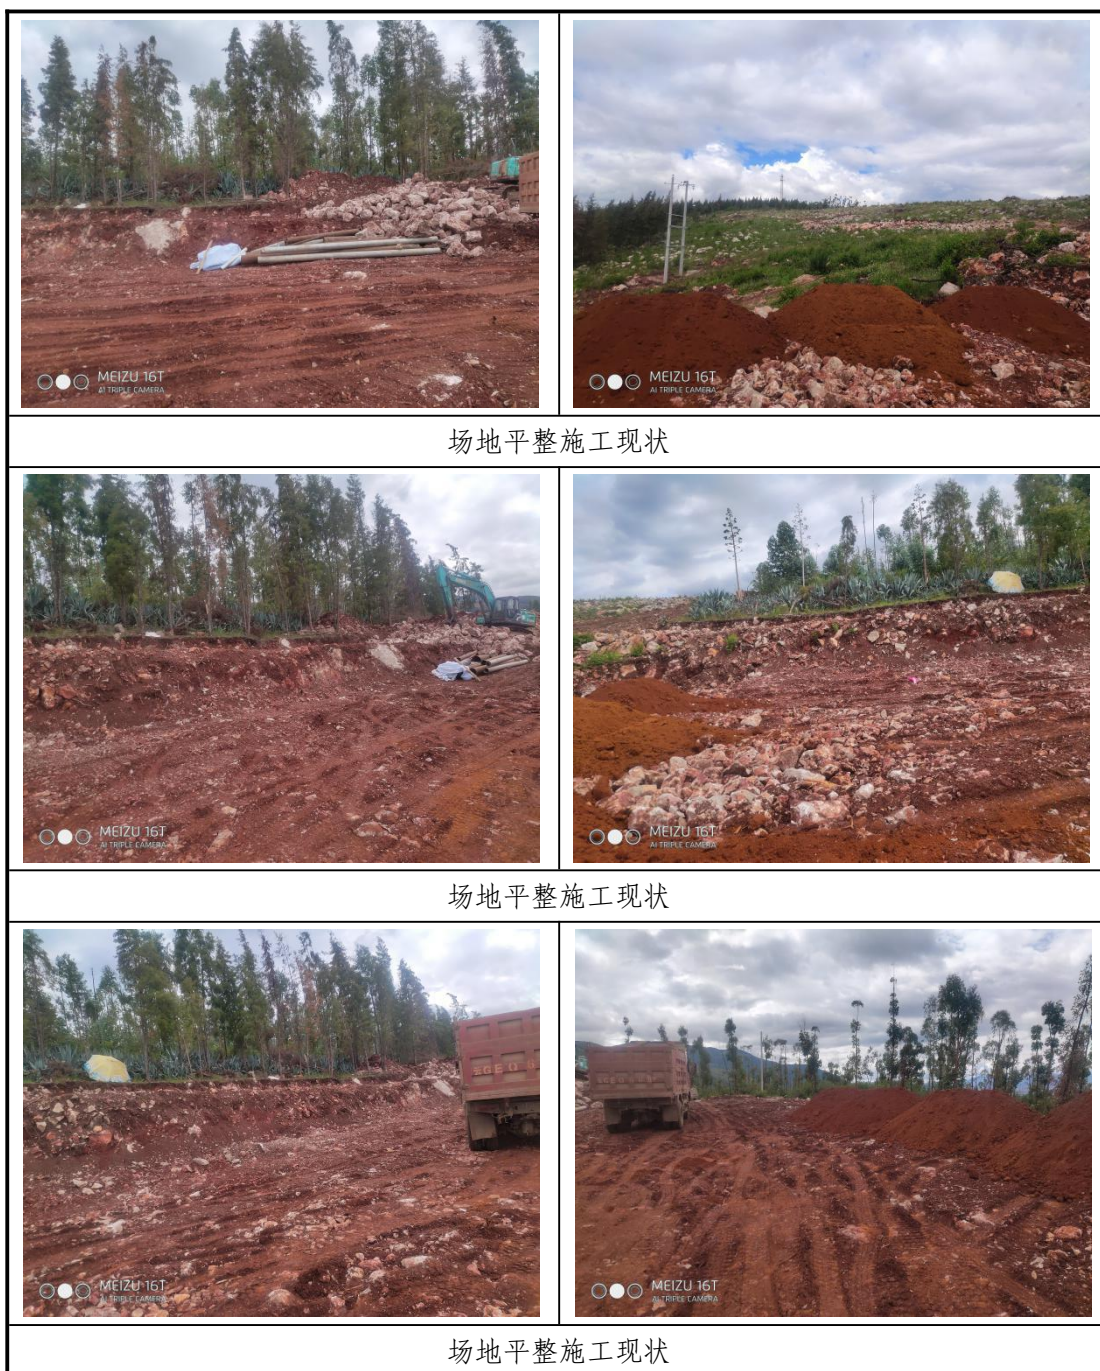
蒙自市碧色寨水厂及配套管网工程计划于2019年1月开工建设，预计于2020年12月完工，实际开工时间为2020年9月，计划2022年8月完工，计划工期为24个月，截至2020年9月底，本工程尚处于碧色寨水厂项目区的场地平整施工阶段，其余主体分区暂未开工。

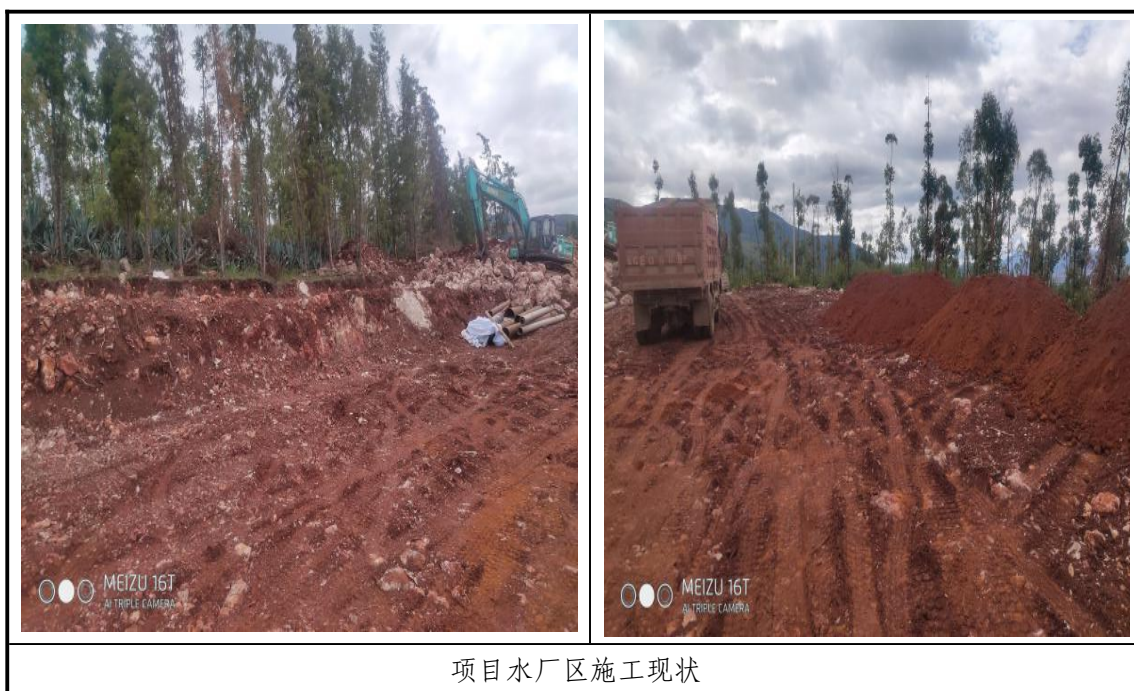
截至 2020 年 9 月，本工程实际施工过程中，建设单位按照批复水保方案要求，结合实地情况，项目水厂区目前开始动工做场地平整，尚未做措施。

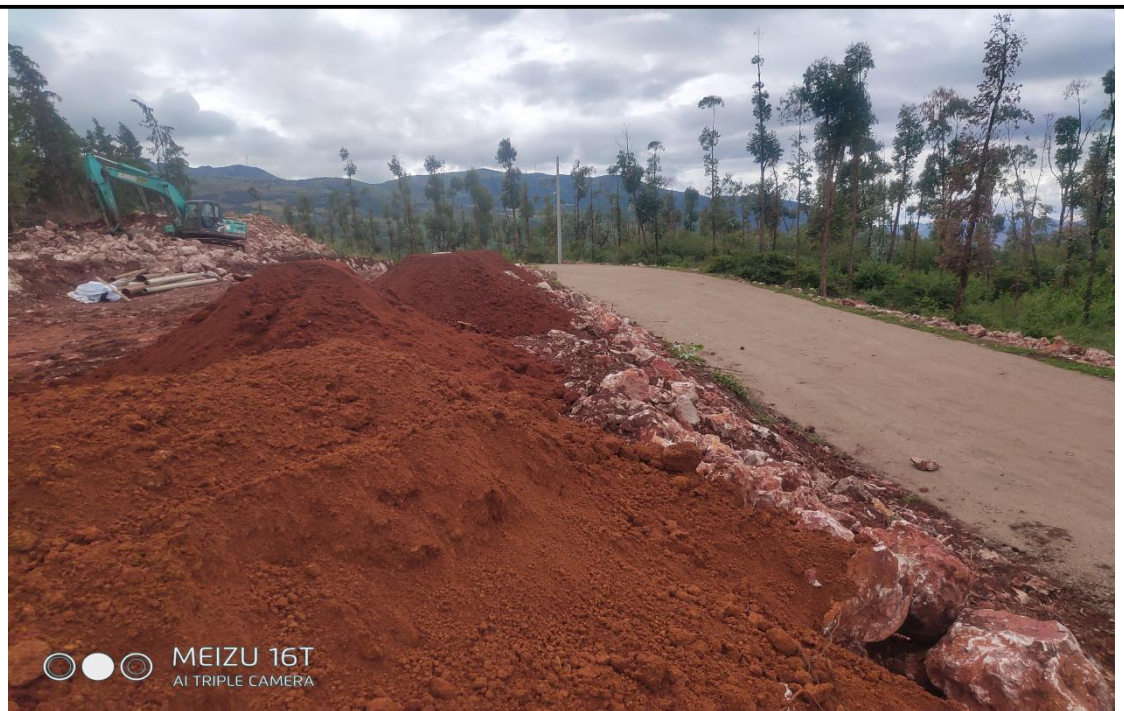
根据工程实际建设情况及现场监测，本工程建设产生土石方开挖量 9.24 万  $\text{m}^3$ （含表土剥离 1.04 万  $\text{m}^3$ ），回填总量为 9.24 万  $\text{m}^3$ ；工程建设产生土石方 0.01 万  $\text{m}^3$  暂时堆放在项目水厂区内，待后期场地平整时用于回填。

项目水厂区土方堆放情况

- 1、按照批复水保方案要求，及时落实水土保持防护措施，避免水土流失对周边产生影响；
- 2、针对项目水厂区暂时堆放的土方进行覆盖并做拦挡。
