克拉玛依区 2019 年老旧小区改造配套基础设施建设项目  
——向阳南小区试点项目

# 水土保持方案报告表

建设单位：克拉玛依市克拉玛依区住房和城乡建设局

编制单位：北京洪亚工程设计咨询有限公司

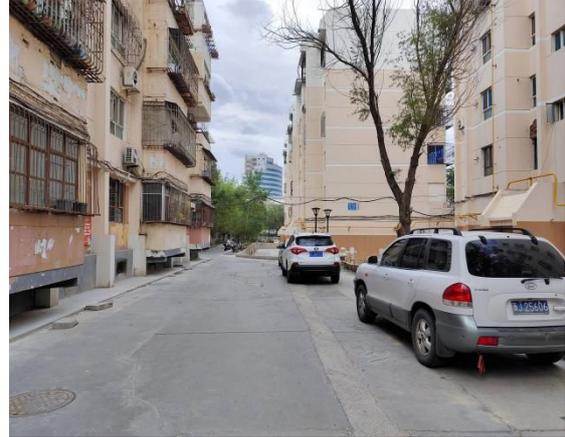
项目区道路

现状小区机动车道大部分为混凝土路面，道路宽度 3.5 米—7 米，道路破损现象较为普遍，有道路修补及局部下沉多处。

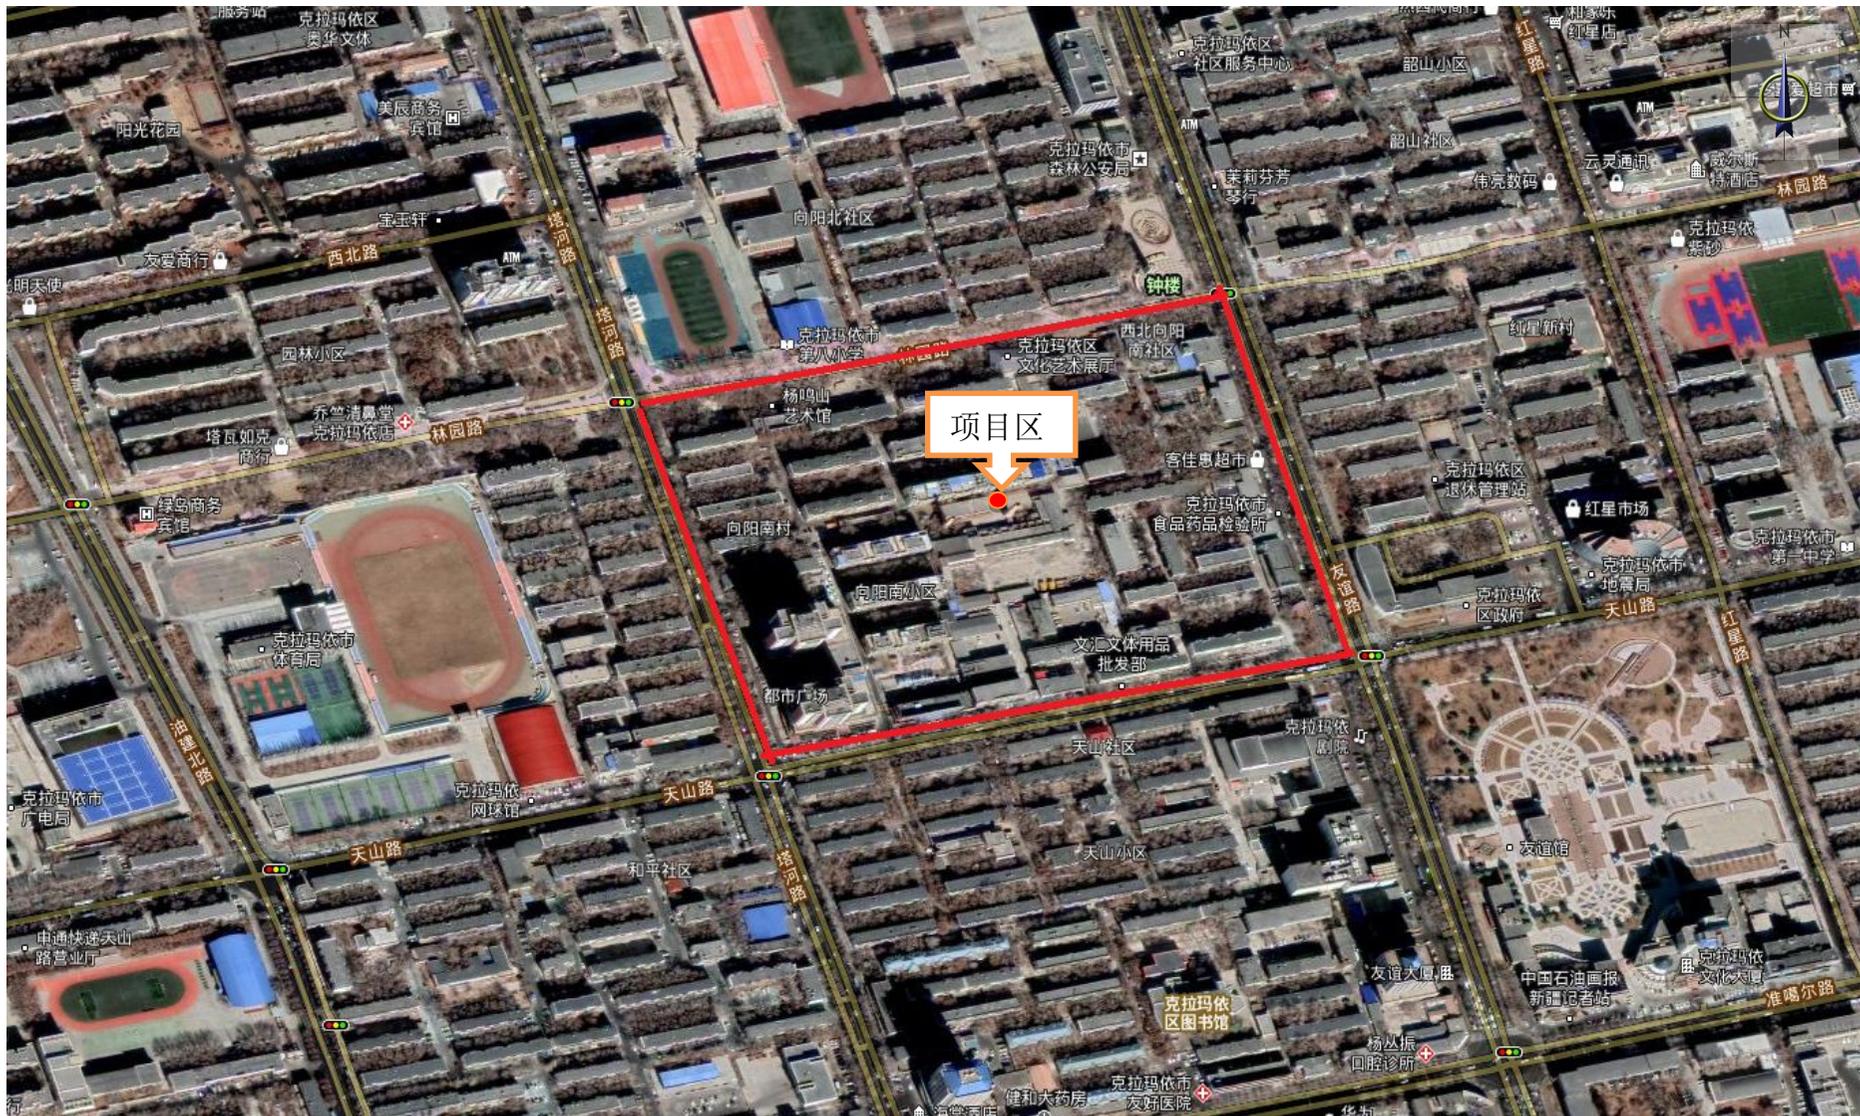
图 2-1 项目区卫星图

(3) 项目地理位置: 克拉玛依区 2019 年老旧小区改造配套基础设施建设项目——向阳南小区试点项目为改建建设类项目, 本工程建设地点位于人民广场西北侧, 四周均为居住区, 东邻红星小区, 西邻西北小区, 南邻天山小区, 北邻向阳北小区。项目中心坐标: 经度  $84^{\circ}51'41.82''$ , 纬度  $45^{\circ}36'08.38''$ 。具体见项目区地理位置图 2-1, 项目区拐点坐标见表 2-1。

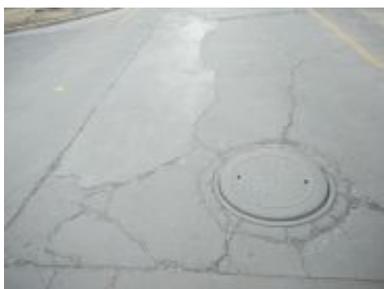
裂缝

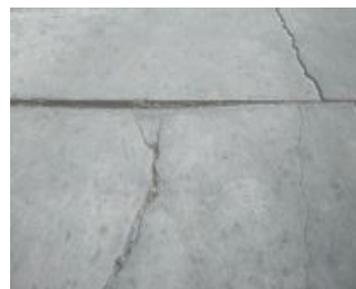
下沉

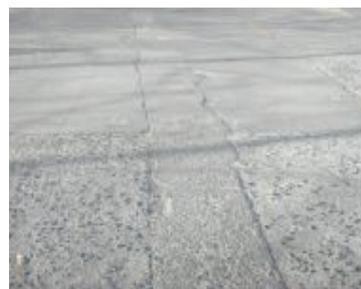
路面材料不统一

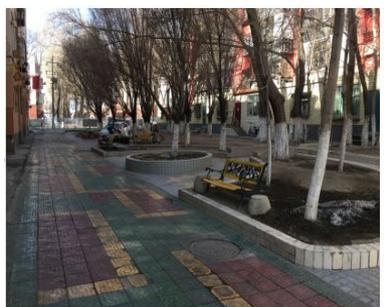
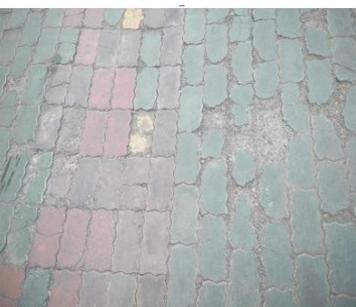
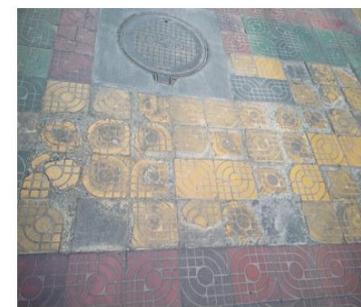
人行道现状

现状小区人行道大部分为彩砖路面，道路表面铺砖新旧程度不等，规格不统一，部分路段面砖破损较为严重。

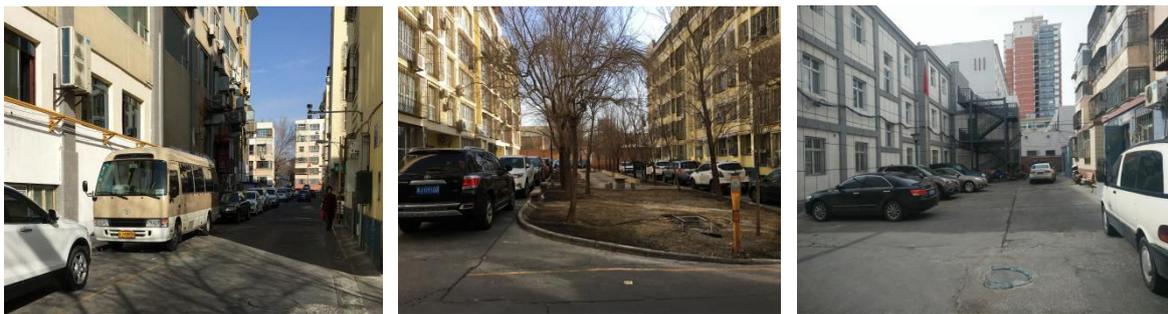
停车场现状

小区现状停车位数量 232 个，小区内现状停车方式主要为占道停车及宅前停车，共计可停放 198 辆小型车，小区内现有三处小型停车场，分布在 28 号楼北侧、向阳

南社区北侧、腾飞粮油公司东侧，共计可停放 34 辆小型车。

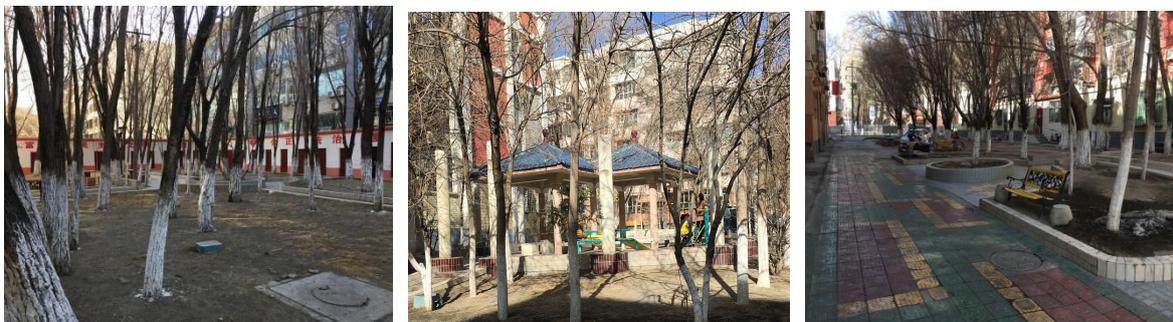
绿化区现状

小区内景观轴明确，绿化以点线面的形式分布合理，绿植存活状态良好。本次绿化工程主要为管线区改建部分绿化和部分未成活植被进行补植。

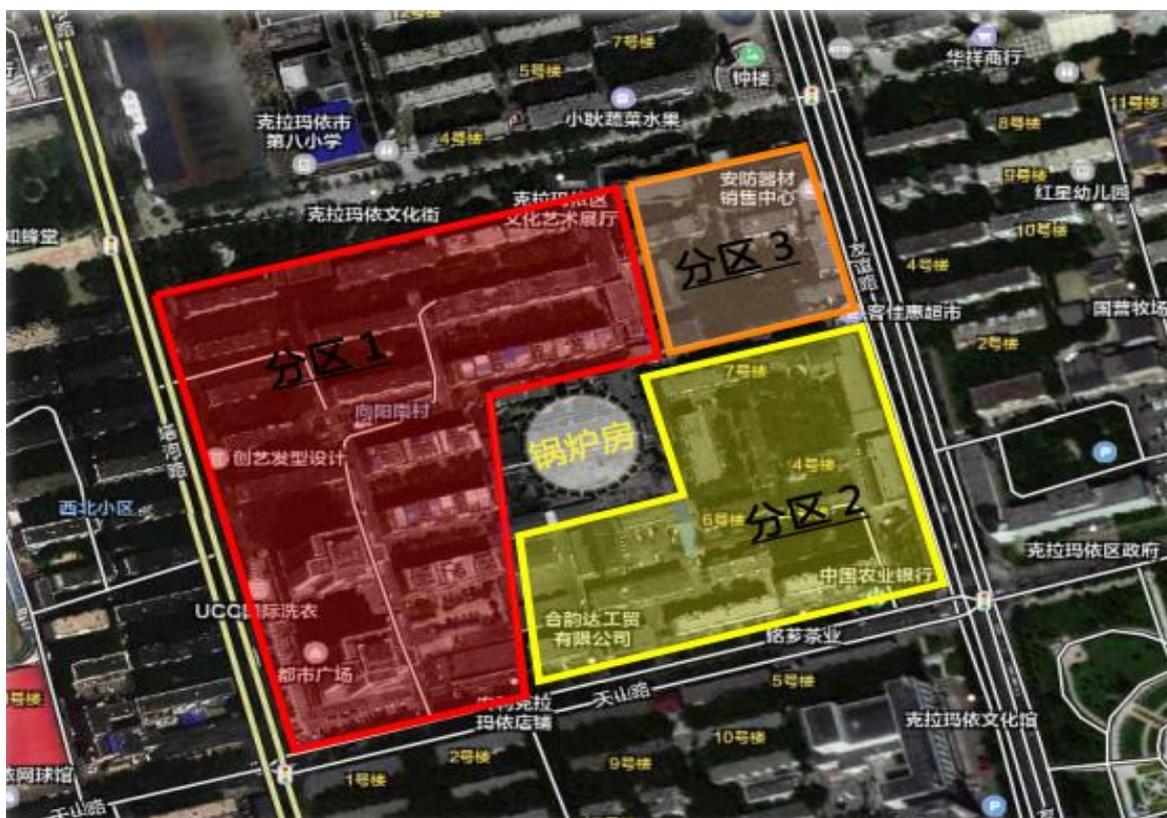
图 2-3 现状竖向布置

由于物业管理公司及使用单位不同，向阳南小区目前分为三个区域。其中分区一住宅楼最多，环境最为复杂，区域内地势高差较大，小区内除住宅建筑外，还存在较多临时建筑。分区二布局较为规整，楼栋数较少。分区三为武装部使用区域，住宅楼最少。三个分区由整个地块正中的市机关锅炉房原址围墙分割，无法相互连通。现阶段情况为三个分区各成一个小的小区院落，分别独立使用独立管理。项目区原地貌高程为 294m~295m，地势整体较为平坦，绿化工程区绿化用地上覆 40cm 厚度种植土，播种草坪，根据主体资料，主体设计考虑项目区常年降水少，蒸发量大，不涉及地面排水，降雨期间直接利用地势。竖向布置见图 2-3。

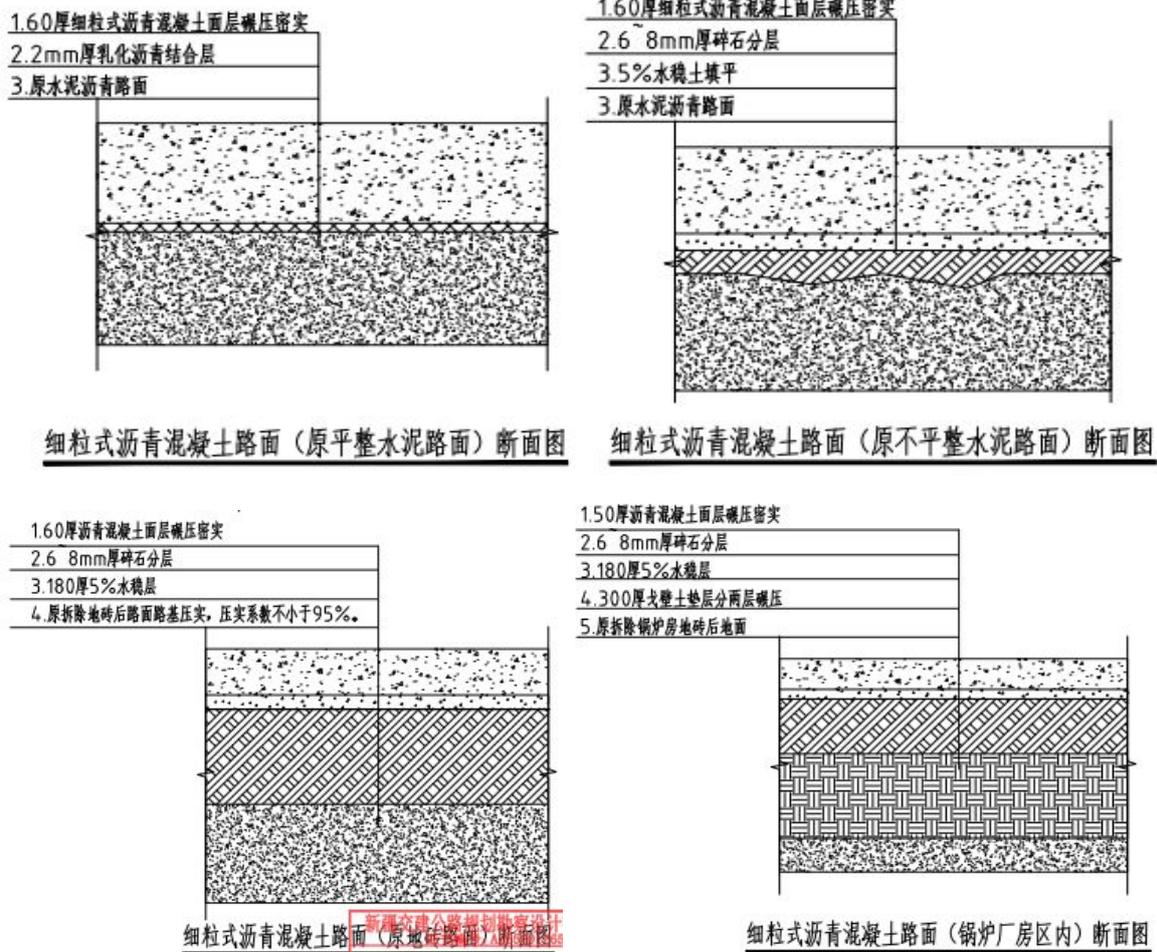
图 2-4 路面结构断面图

（4）方法四（原锅炉厂房内）：采用 50mm 厚沥青混凝土面层碾压密实+6-8mm 厚碎石分层+180mm 厚 5%水稳层+300mm 厚戈壁土垫层分两层碾压，原拆除锅炉房地砖后地面。

路面结构断面见图 2-4，消防车道及车行道设计图见图 2-5。

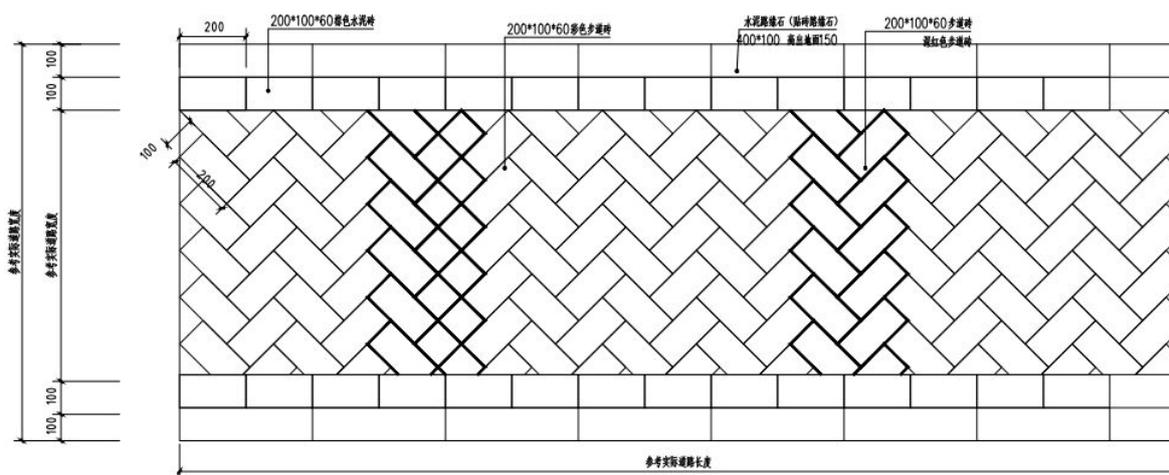
图 2-6 人行道路面结构断面图

地砖路面采用 60mm 步道砖，缝宽 10mm，粗砂灌缝；30mm 厚 1:5 干硬水泥砂浆；原拆除地砖后地面路基压实，压实系数不小于 95%。

人行道路面结构断面见图 2-6，人行道设计图见图 2-7。

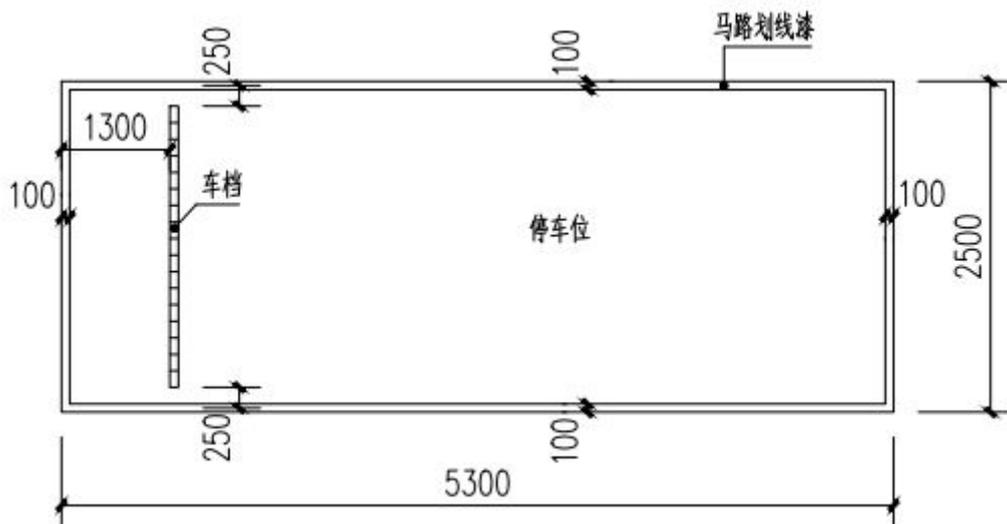
图 2-8 停车场平面布置

本工程原有停车场停车位 184 辆，另在锅炉房厂区内新建停车场停车位共计 251 个，本工程维修改造停车场占地面积 7975m<sup>2</sup>。

停车场平面布置见图 2-8，停车场改造设计图见图 2-9。

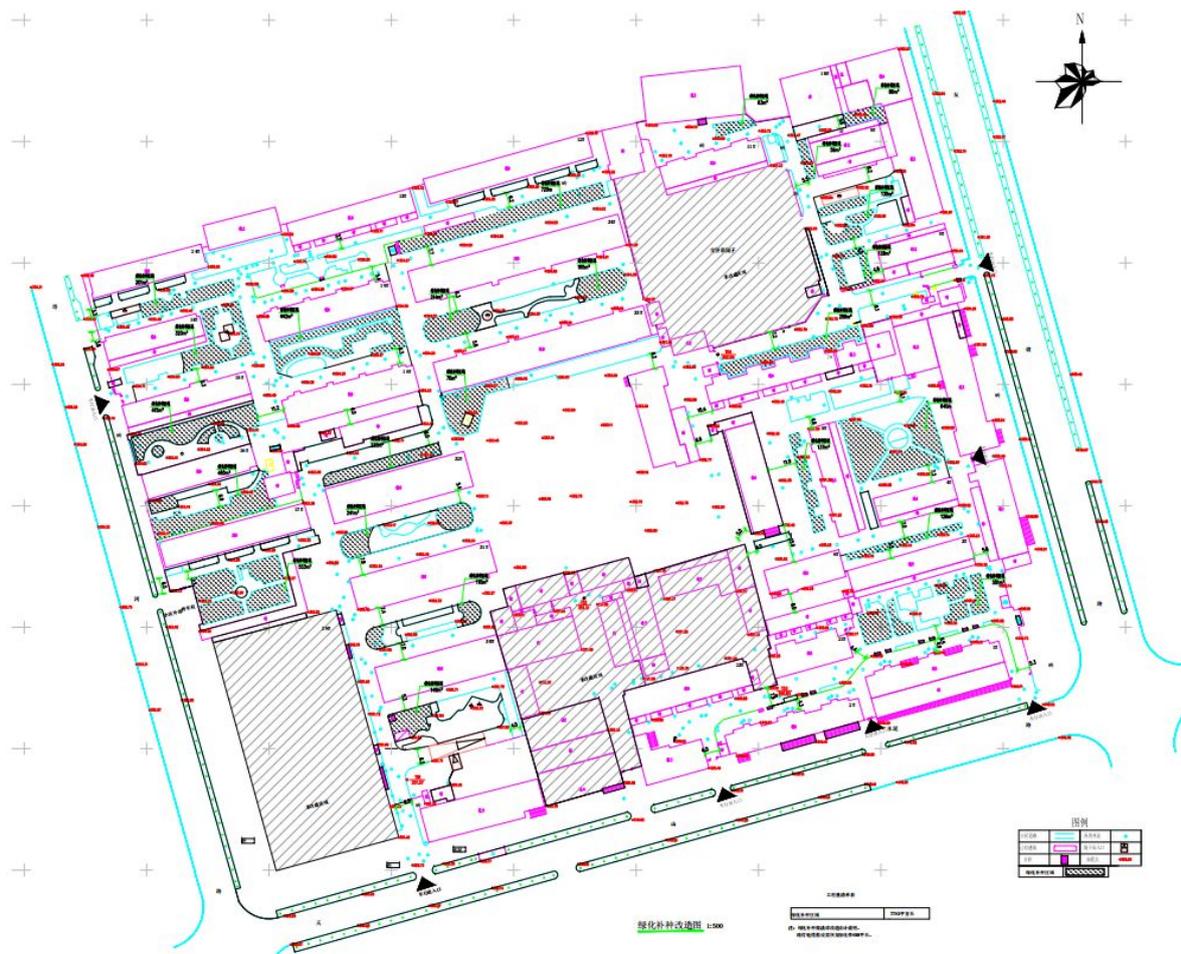
2-10 绿化工程区改造设计图

管道系统布置：A、路面下给水主管埋设 0.8m，绿化带内支管埋深 0.3m。B、控制方式：通过现有支状绿化管网的阀门对小区绿化实现灌溉轮灌。C、现有支状控制阀门均增设在阀门箱，控制阀设在阀门箱内便于管理控制。D、管线依地形铺设，支管向主管倾斜，铺设时管道倾斜最小坡度不低于 0.1%。E、支管平行等高线布置，如果条件限制，至少也应避免逆坡布置。

绿化工程区改造设计见图 2-10。

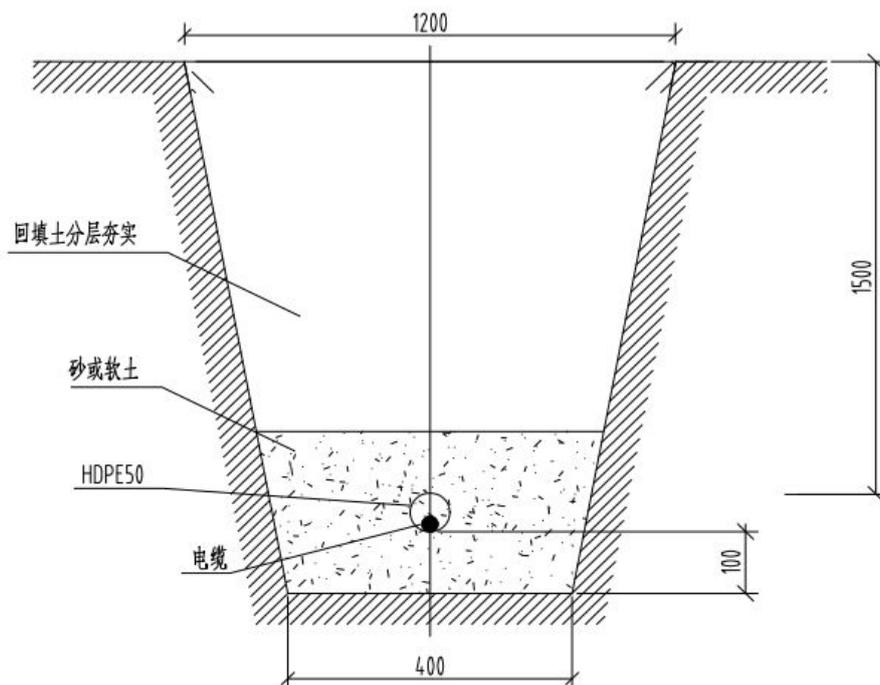
图 2-11 电缆及供暖管网断面图

本项目在施工期间，管道开挖时的土料暂时堆放在管沟一侧，距管沟边的距离不大于  $3\text{m}$ ，施工结束然后立即回填，以减少土方和开挖面的暴露时间，方案新增防尘网进行苫盖措施，不另行布置临时堆土区。

电缆及供暖管网断面见图 2-11。

本项目管线接入点无红线外接入，全部以已有的管网进行布设，施工期间预留各管网主接口，接入市政管网，管沟开挖总占地面积为 9450m<sup>2</sup>（重复占地）。

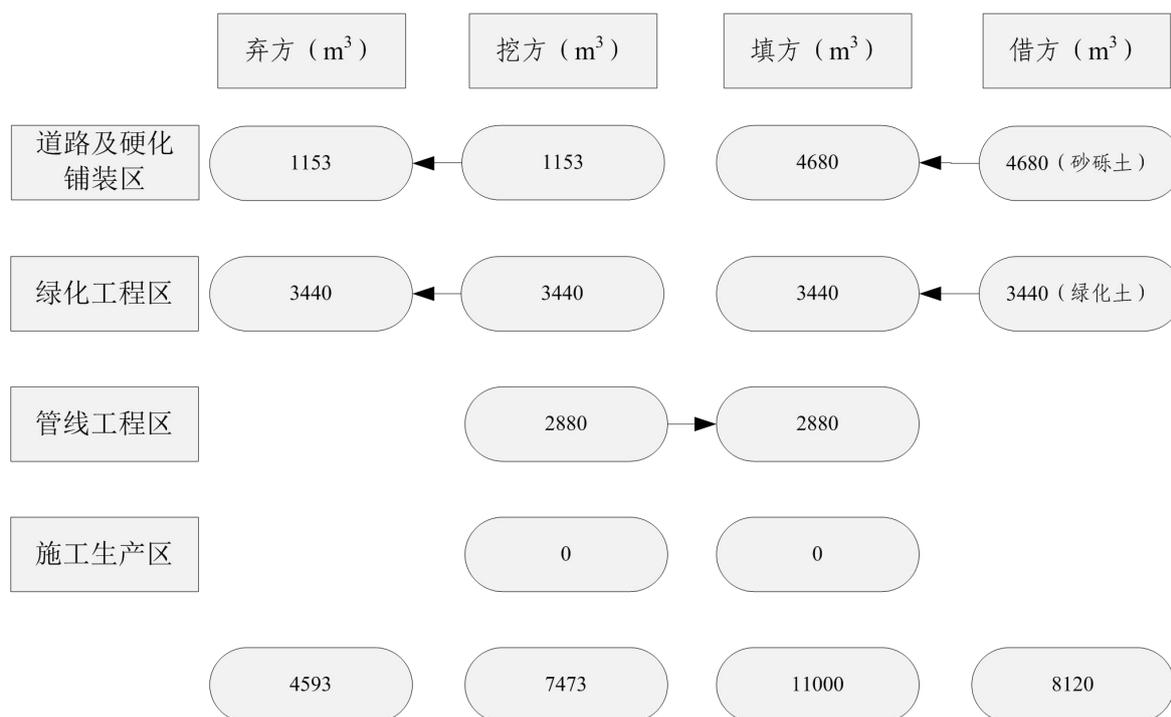
图 2-12 土石方流向图

项目组成	工程项目		挖方	填方	调入		调出		借方		弃方	
	编号	工程名称			数量	来源	数量	去向	数量	来源	数量	去向
道路及硬化铺装区	①	清除及垫层	1153	4680	/	/	/	/	4680	商购	1153	克拉玛依市建筑垃圾场
绿化工程区	②	绿化换填土	3440	3440	/	/	/	/	3440	商购	3440	
管线工程区	③	开挖及回填	2880	2880	/	/	/	/	/	/	/	/
施工生产区	④	/	/	/	/	/	/	/	/	/	/	/
合计			7473	11000					8120		4593

本工程管沟开挖土方临时堆置在管沟开挖一侧，后期回填利用；道路及硬化铺装清除路面剥离、人行道地砖、围墙和建筑物拆除弃渣全部弃于克拉玛依市建筑垃圾场，因此本项目区不设置永久弃渣场。

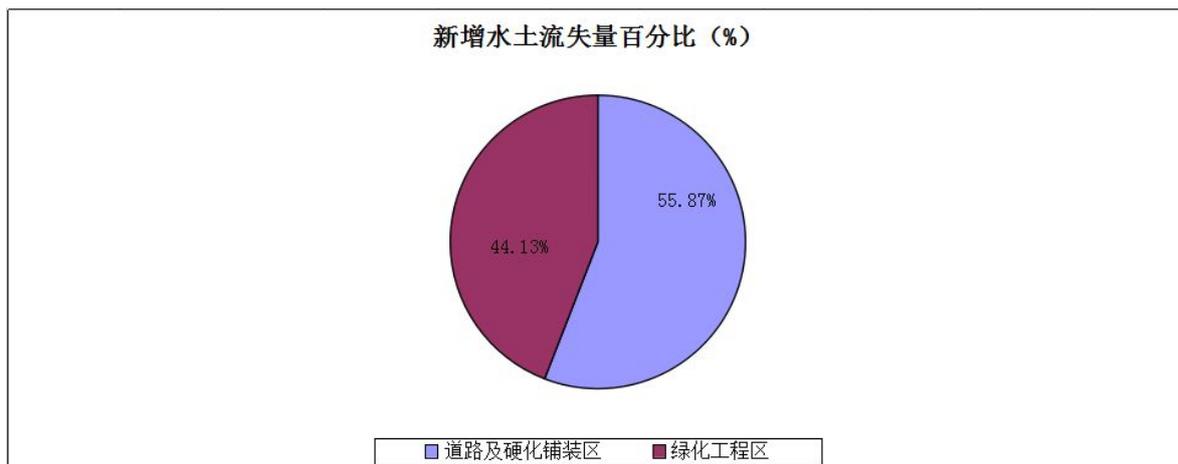
图一 建设期各分区新增水土流失所占百分比

预测单元	背景流失量 (t)	水土流失总量 (t)	新增水土流失量 (t)	新增水土流失量百分比 (%)
道路及硬化铺装区	26.16	143.73	117.57	55.87%
绿化工程区	41.28	134.16	92.88	44.13%
总计	67.44	277.89	210.45	100.00%

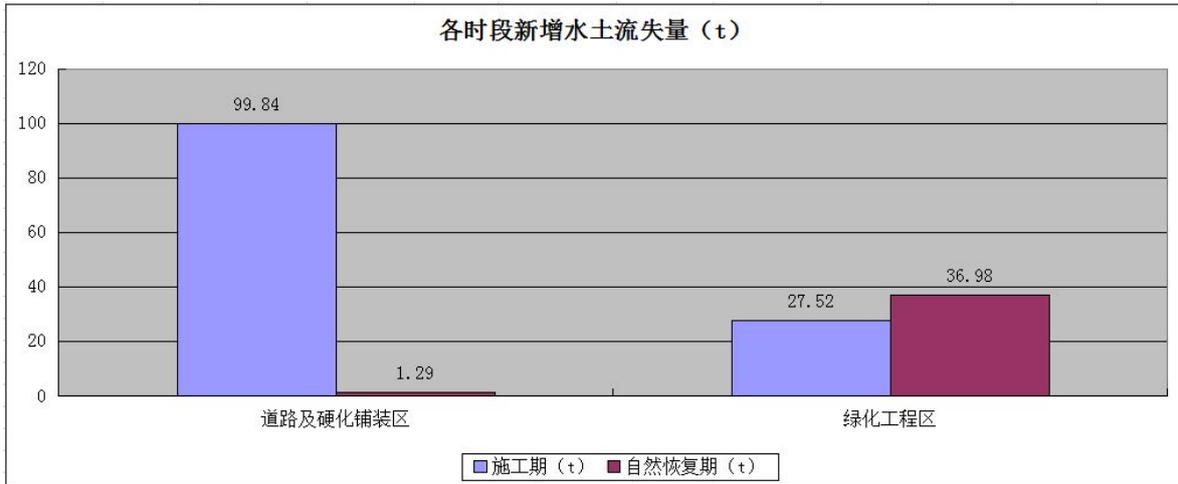
图二 新增土壤流失量分时段分析图

预测单元	施工期 (t)	自然恢复期 (t)
道路及硬化铺装区	115.44	2.13
绿化工程区	31.82	61.06
合计	147.26	63.19

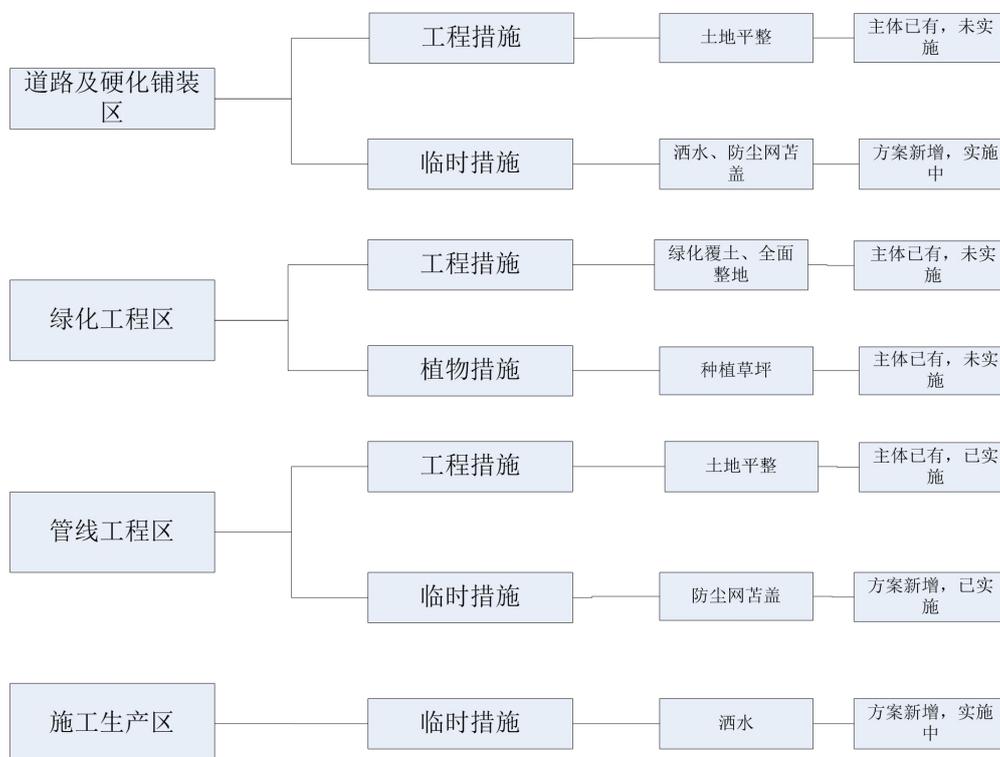
图 5-1 水土保持措施体系框图

(4) 施工生产区：施工生产区施工期间对施工人员及车辆碾压区域采取洒水，后期对施工迹地采取硬化处理。

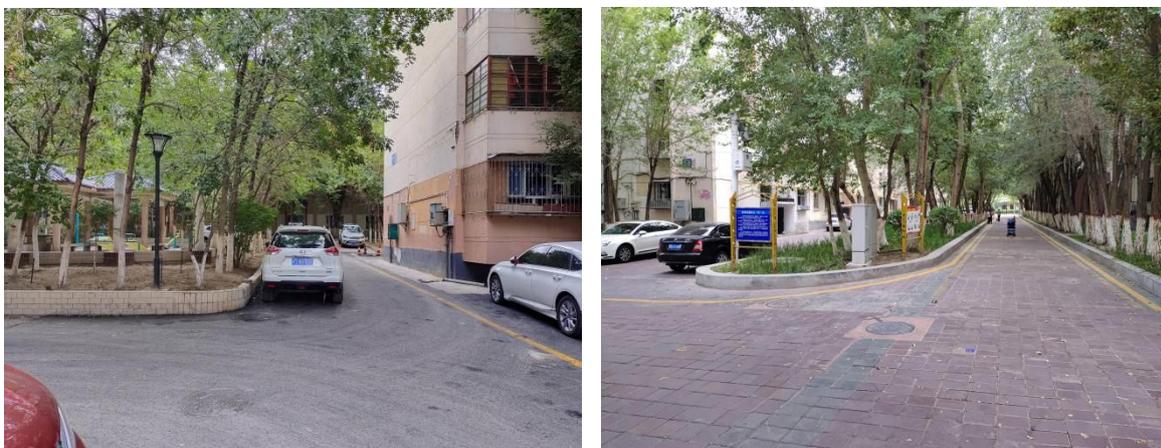
图 5-1 立地条件（周边园林绿化）

项目所处区多年平均降水量 111.9mm，年均气温 10℃。土壤类型为砂砾土，换填种植土。植被类型为温带荒漠植被，具备开展植物措施的条件。

主体工程已有节水灌溉措施，灌溉水源为城市用水，灌溉方式为喷灌。通过以上的综合分析可知，该区光、热、水、湿度、土壤等立地条件因子能够满足植物生长需要。

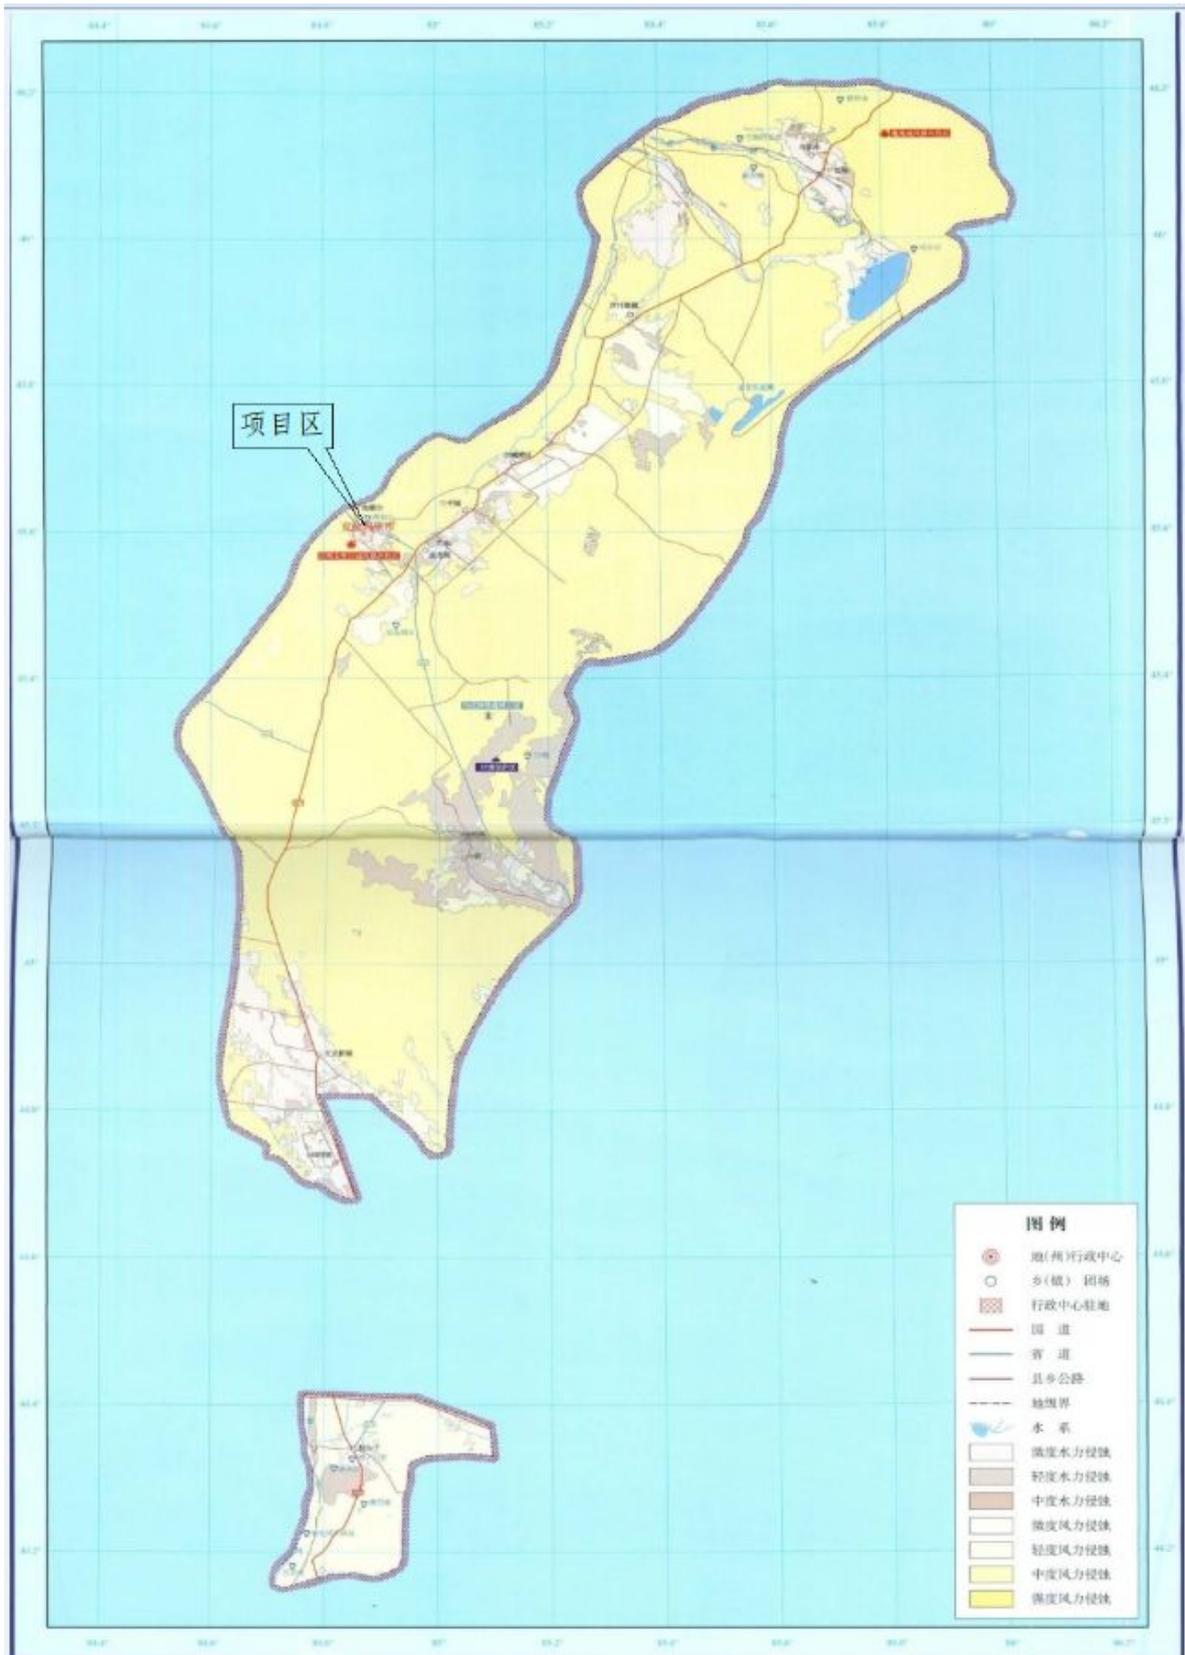
附图3 项目区土壤侵蚀强度分布图

(5) 根据工程区踏勘、测量及综合分析，确定本工程区的气象、地表组成、植被覆盖度等自然环境状况，结合全疆第一次水土流失普查结果，确定项目区在原地表稳定层未破坏的条件下，原生地表土壤侵蚀强度属于轻度风蚀、轻度水蚀；根据《土壤侵蚀分类分级标准》（SL190-2007）和项目区实际情况，最终确定项目区的原生地貌土壤侵蚀模数为  $800\text{t}/\text{km}^2 \cdot \text{a}$ 。同时根据项目区所属的水土流失类型、项目区的实际情况，确定工程区土壤容许流失量为  $800\text{t}/\text{km}^2 \cdot \text{a}$ 。

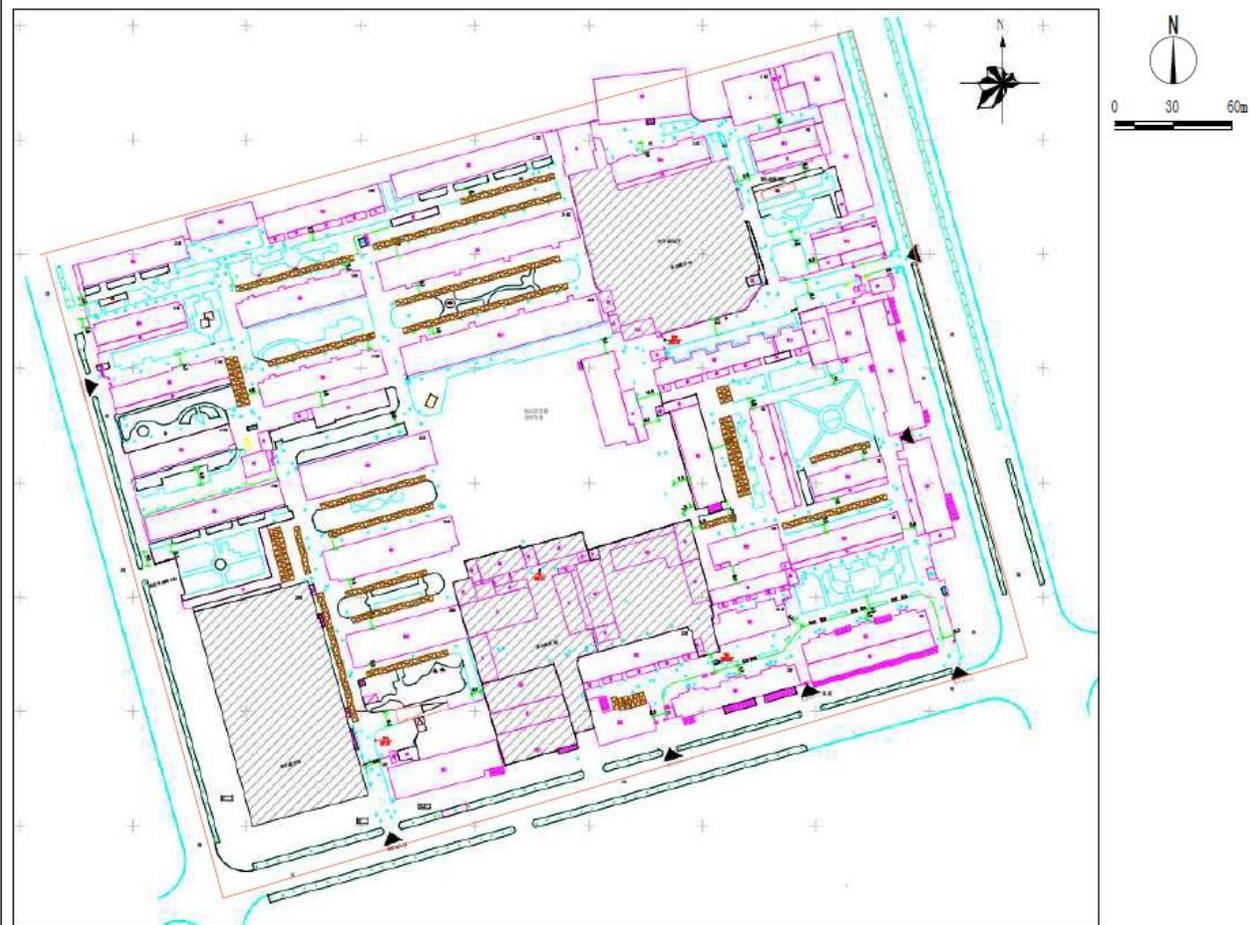
克拉玛依区2019年老旧小区改造配套基础设施建设项目——向阳南小区试点项目防治措施总体布局图

地貌	占地性质		占地类型		备注
	永久占地	临时占地	永久用地	临时用地	
道路及硬化铺装区	3.12		3.12	3.12	高速公路部分为沥青路面及人行铺装区,人行铺装区和非机动车道等三个部分
绿化工程区	0.86		0.86	0.86	总状绿地及集中绿地
管沟工程区	(0.95)		(0.95)	(0.95)	位于道路下方,由给排水管网、供电管网组成,核算占地面积不计入占地面积
施工生产区	(0.03)		(0.03)	(0.03)	施工生产区布置在硬化铺装区空地,属硬化铺装区重复占地
合计	3.96		3.96	3.96

防治分区	措施类型	措施名称	单位	工程量	备注
道路及硬化铺装区	工程措施	土地平整	hm <sup>2</sup>	0.03	主体工程
	临时措施	防冲网苫盖	m <sup>2</sup>	1153	方量数据
绿化工程区	工程措施	绿化覆土	m <sup>3</sup>	3440	主体工程
	临时措施	乔木	m <sup>2</sup>	1350	方量数据
	临时措施	种草籽	hm <sup>2</sup>	0.86	主体工程
管沟工程区	工程措施	土地平整	hm <sup>2</sup>	0.95	主体工程
	临时措施	防冲网苫盖	m <sup>2</sup>	5240	方量数据
施工生产区	临时措施	乔木	m <sup>2</sup>	15	方量数据
