遵义市红花岗区创鑫公馆项目  
水土保持方案报告表  
(报批稿)

项目名称：遵义市红花岗区创鑫公馆项目

设计深度：初步设计阶段

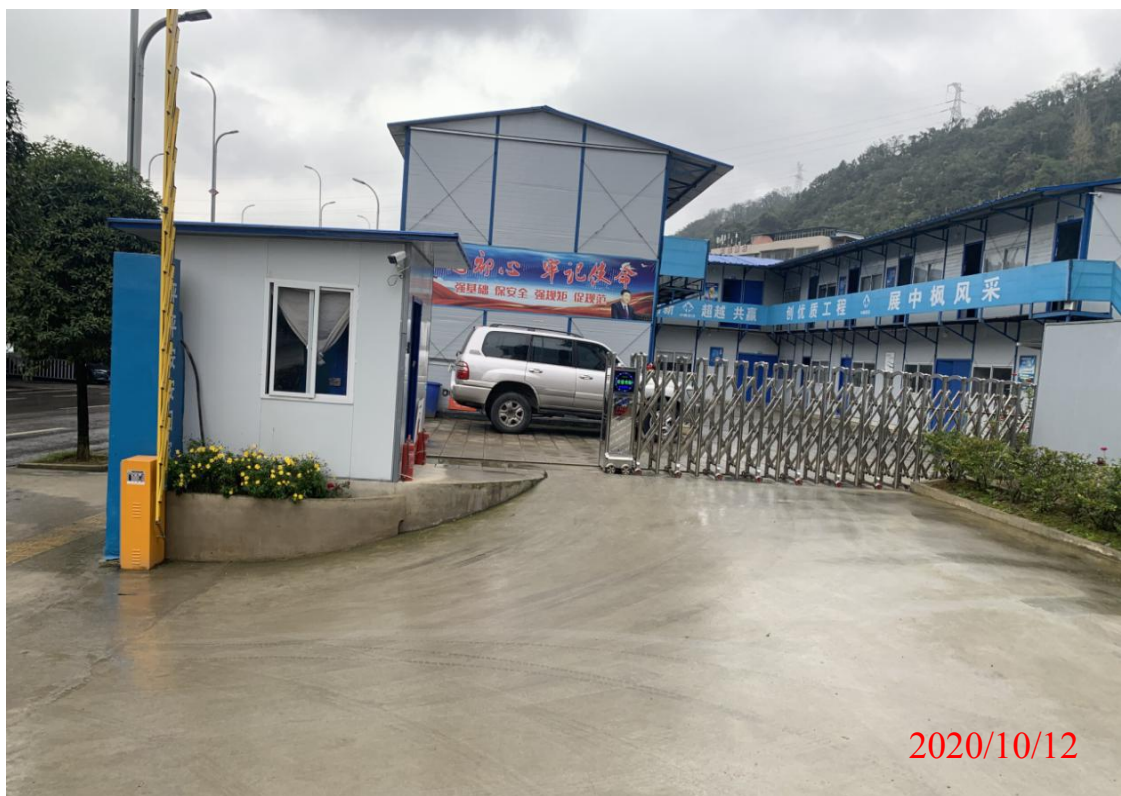
施工营地现状

项目现状：项目已于 2020 年 01 月开工建设，截止调查日期（2020 年 10 月 12 日），已经完成大部分的地基基础建设，并且已经实施了临时覆盖和临时洗车槽等临时措施。项目已经在红线南侧外部新增临时施工营地，施工营地实施植物绿化约 50m<sup>2</sup>（绿化覆土来已于前期表土剥离收集，表土剥离收集和覆土量均约为 15m<sup>3</sup>）。现场已经全部扰动，主体实施了一定水土保持临时措施，无明显水土流失现象。

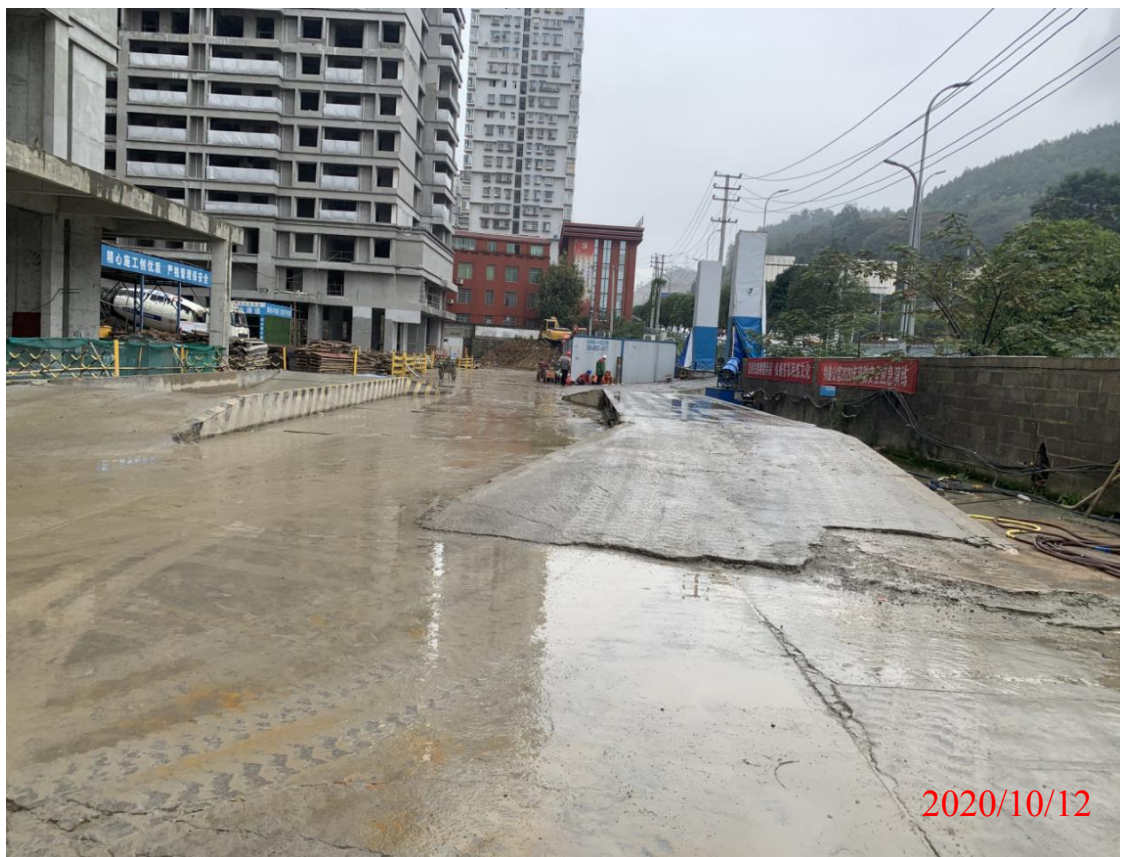
项目入口处洗车槽

②临时洗车槽：在项目进出口区域分别布置临时洗车槽 1 个，共计 2 个。

项目已于 2020 年 01 月开工建设，据主体资料和现场勘查，项目已经在道路绿化区域实施了临时覆盖和临时洗车槽等临时措施，其中实施临时覆盖 1500 $\text{m}^2$ ，场地进出口实施临时洗车槽 2 个。施工营地实施植物绿化约 50 $\text{m}^2$ （绿化覆土来已于前期表土剥离收集，表土剥离收集和覆土量均约为 15 $\text{m}^3$ ）。此外，主体设计了排水沟、雨水管网（含雨水口和检查井）、植物景观绿化等措施，其中沿着南侧房屋建筑（营销中心）实施排水沟（0.3×0.3m）60m、雨水管网 DN300（含雨水口和检查井）584m，排水沟与雨水管连接，项目区雨水最终从通过雨水管排入市政道路雨水管网。在项目道路和房屋建筑外的区域实施植物绿化 0.7754 $\text{m}^2$ ，主要种植为银杏、桂花、香樟、广玉兰、红花檵木、女贞、种草等。
