延安吴起长城风电场 110kV 输电线路送出工程（后段）项目位于延安市吴起县长城镇，该项目的建设有利于优化当地能源和电力结构，实现电力供应的多元化，提高电网中可再生能源发电的比例，缓解陕西电网供电矛盾，推动当地经济的发展，不仅符合我国能源发展战略，也对实现社会经济和可持续发展具有重要意义。因此项目建设是必要的。

2020 年 10 月，陕西科荣环保工程有限责任公司根据现场调查情况，结合本项目水土保持方案及其审批意见、水土保持监理总结报告等相关资料，编制完成了本项目水土保持设施验收报告。

延安吴起长城风电场110kv输电线路送出工程(后段)

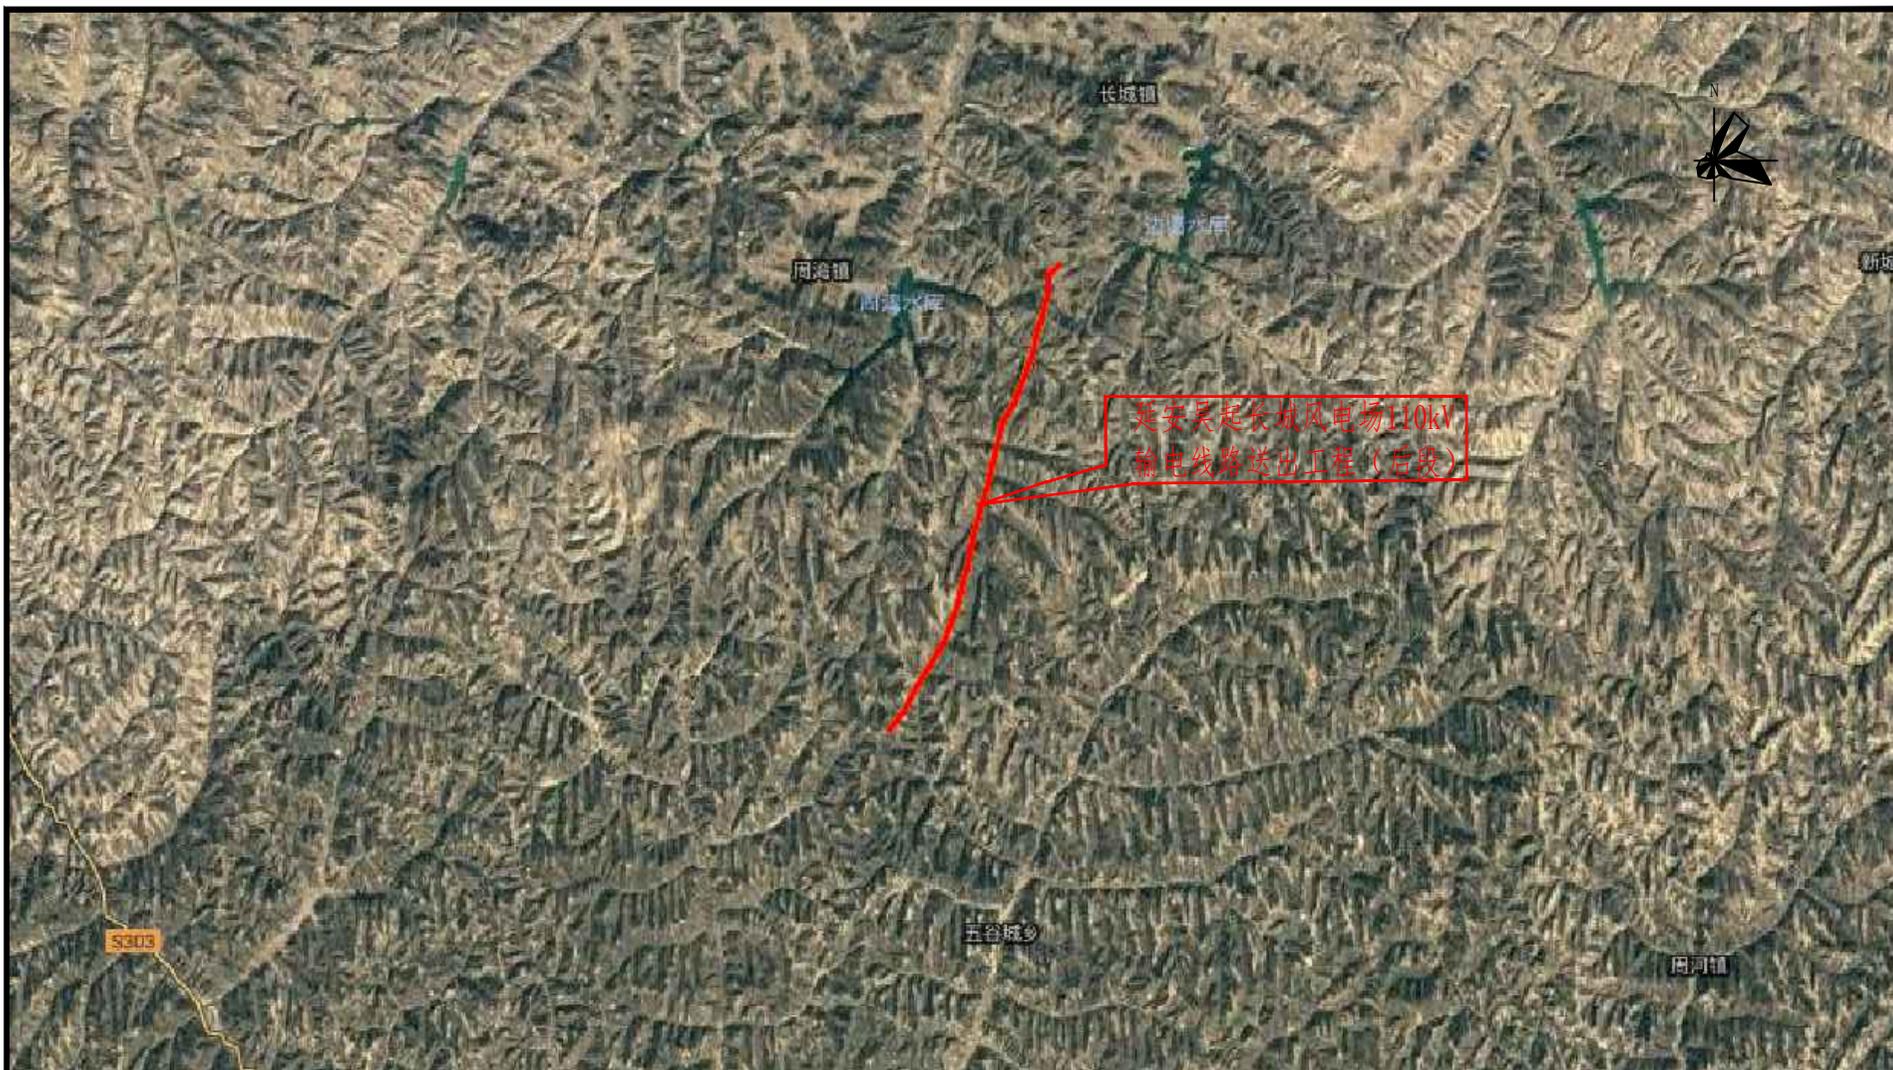
核定	孙		
审查	孙		水土保持 部分
校核	赵		延安吴起长城风电场110kV 输电线路送出工程(后段)
设计	卜		项目总平面布置图
制图	安全		
比例			
设计证号		日期	2020年10月
资质证号		图号	附图2

本次拟建 110kV 线路在原长城风电场 110kV 送出线路 26#杆塔处连接（安门村）。26#起到 27#，27#左转跨 10kV 线路后上山，跨通信线路、10kV 线路到 33#，33#右转跨沟、跨 10kV 线路到 39#，39#到 40#为孤立档，40#左转跨 10kV 线路、民房、220V 线路到 46#，46#左转跨 10kV 线路到 52#，52#右转跨 10kV 线路到 57#，57#左转跨 10kV 线路到 61#，61#右转跨 35kV 线路到 62#终端塔，线路长度为 14.8km。

电缆线路从 62#终端塔起直埋电缆进入周湾风电场 110kV 升压站，线路长度为 0.2km。

项目平面布置见附图 2。

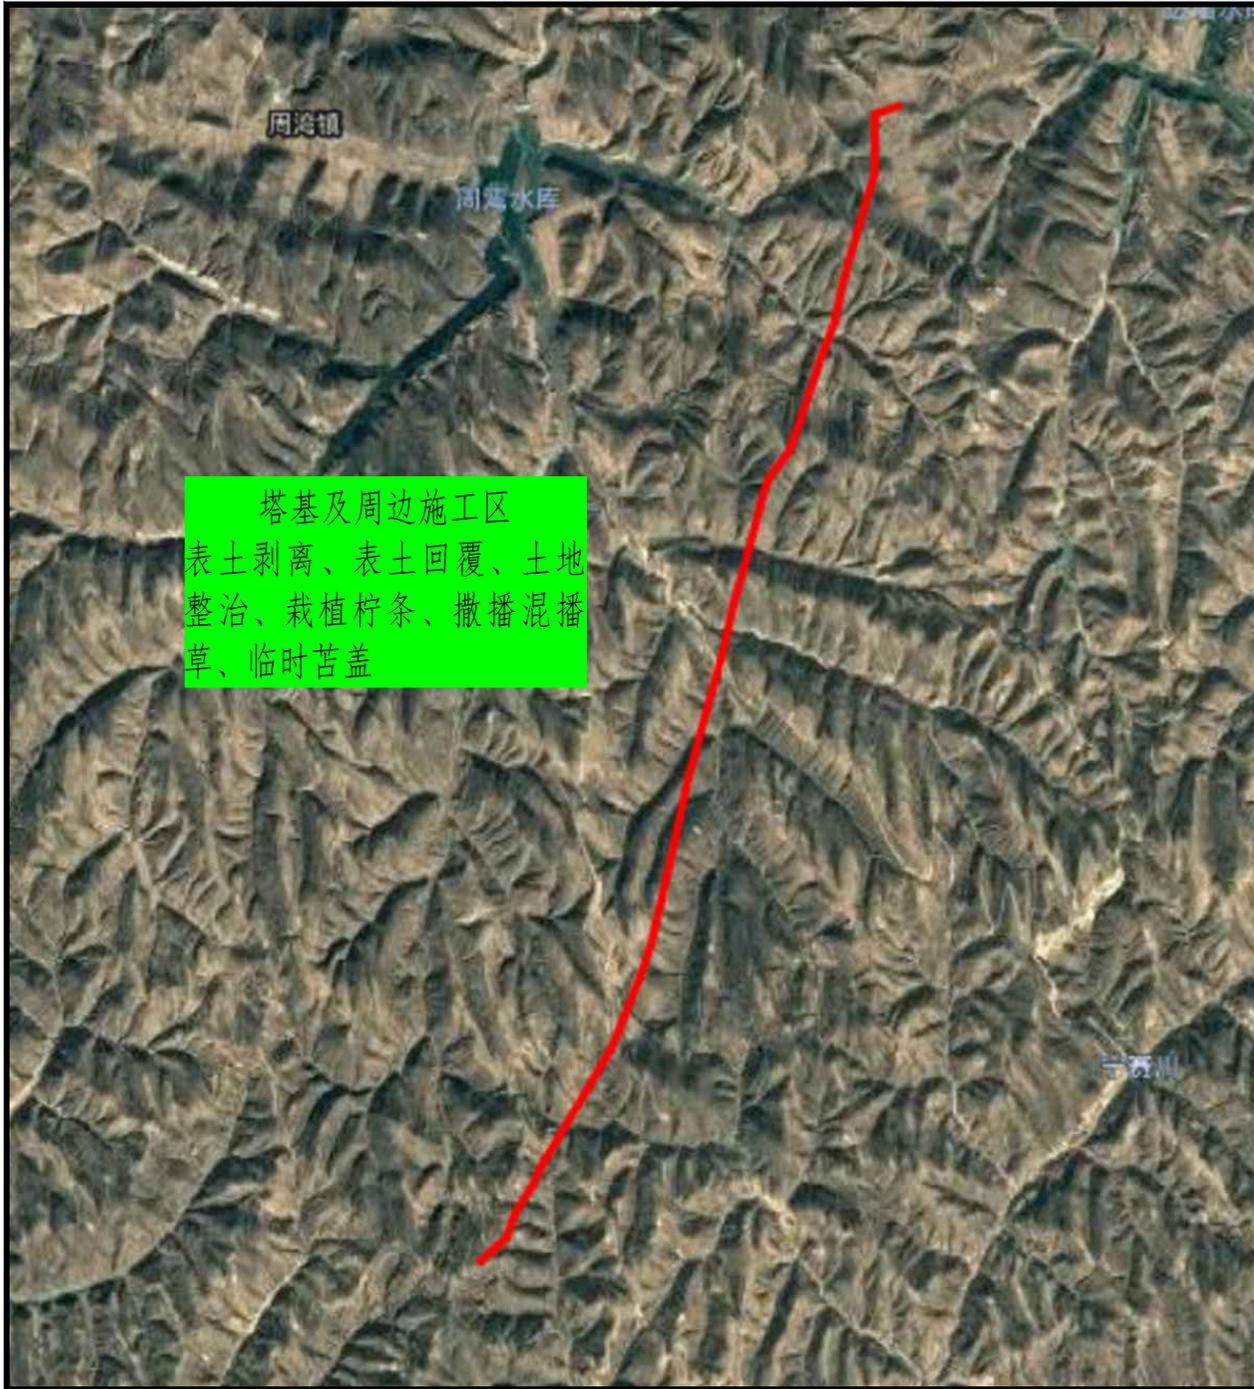
陕西科荣环保工程有限责任公司				
核定	孙			
审查	孙			水土保持 部分
校核	赵			延安吴起长城风电场110kV
设计	卜			输电线路送出工程(后段)
制图				水土流失防治责任范围
比例				及水土保持措施布设图
设计证号		日期	2020年10月	
资质证号		图号	附图3

塔基及周边施工区
 表土剥离、表土回覆、土地
 整治、栽植柠条、撒播混播
 草、临时苫盖
