# 三亚市崖州区梅东村美丽乡村建设项目 水土保持设施验收报告

建设单位： 三亚市崖州区住房和城乡建设局  
代建单位： 江苏省建筑工程集团有限公司  
编制单位： 湖北众树工程咨询有限责任公司  
2020 年 8 月

## 水土保持设施验收报告书

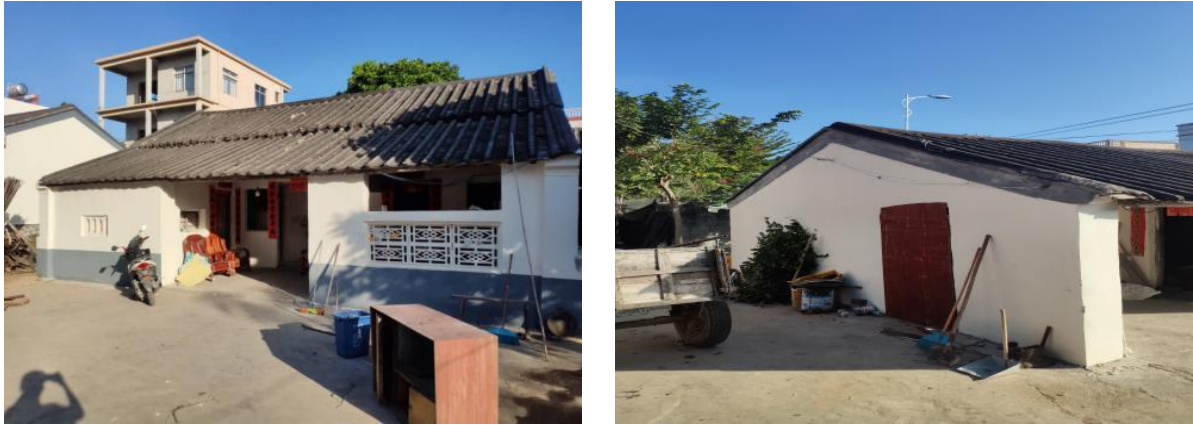
图 1.1-3 外立面改造工程区现状图

2. 外立面改造工程,其中普通外立面改造  $45000\text{m}^2$ , 225 国道外立面装饰  $8237.34\text{m}^2$ ; 拆除工程量: 栏杆  $237.52\text{m}$ , 广告牌  $81.82\text{m}^2$ , 防盗网  $106.62\text{m}^2$ , 简易雨棚  $41.56\text{m}^2$ , 原有红瓦  $87.55\text{m}^2$ 。外立面改造工程区现状见图 1.1-3。

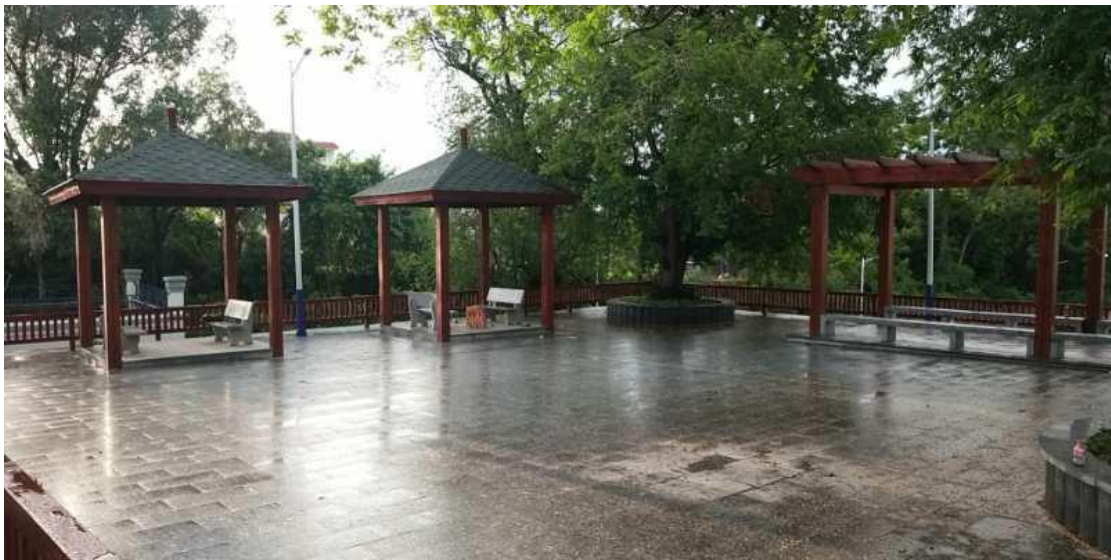
图 1.1-4 室外土建工程区现状图

3. 室外土建工程,其中室外停车场  $893\text{m}^2$ , 20 个成品指示牌, 1 个村入口铭石碑, 1 个地牌, 1 个成品木质文化宣传栏, 室外地面铺贴: 塑胶地面铺装  $462.7\text{m}^2$ , 透水砖铺装  $622\text{m}^2$ , 村里的火烧荔枝面花岗岩  $3044\text{m}^2$ , 225 国道两边铺装火烧荔枝面花岗岩  $9636\text{m}^2$ , 古井装修  $79.8\text{m}^2$ , 新建 5 座景观亭子, 景观廊道, 儿童游乐设施, 2 个秋千座椅, 15 个石凳。室外土建工程区现状见图 1.1-4。

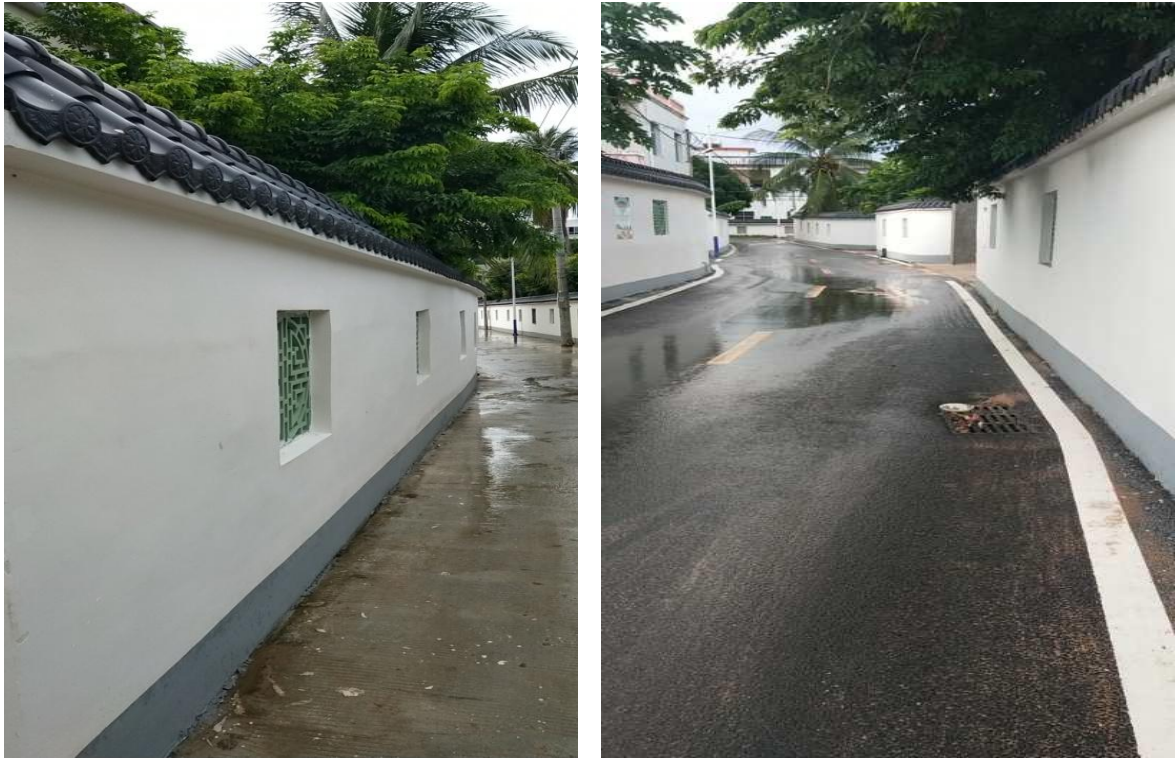
图 1.1-5 围墙工程区现状图

4. 围墙工程,其中围墙一  $H=2.1\text{m}$ , 长  $3900\text{m}$ ; 新建围墙一门柱 138 个, 围墙二  $H=1.5\text{m}$ , 长  $5600\text{m}$ , 围墙二门柱 362 个。围墙工程区现状见图 1.1-5。

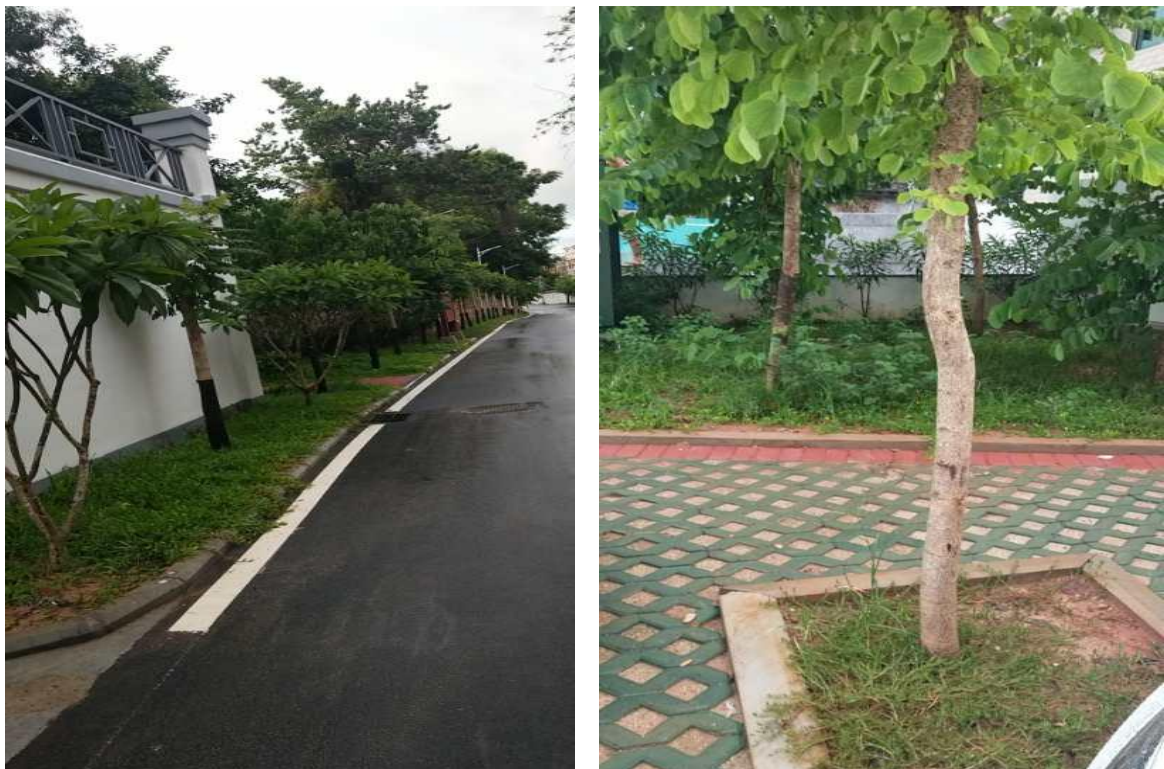
图 1.1-6 绿化工程区现状图

5. 绿化工程 24124m<sup>2</sup>。绿化工程区现状见图 1.1-6。

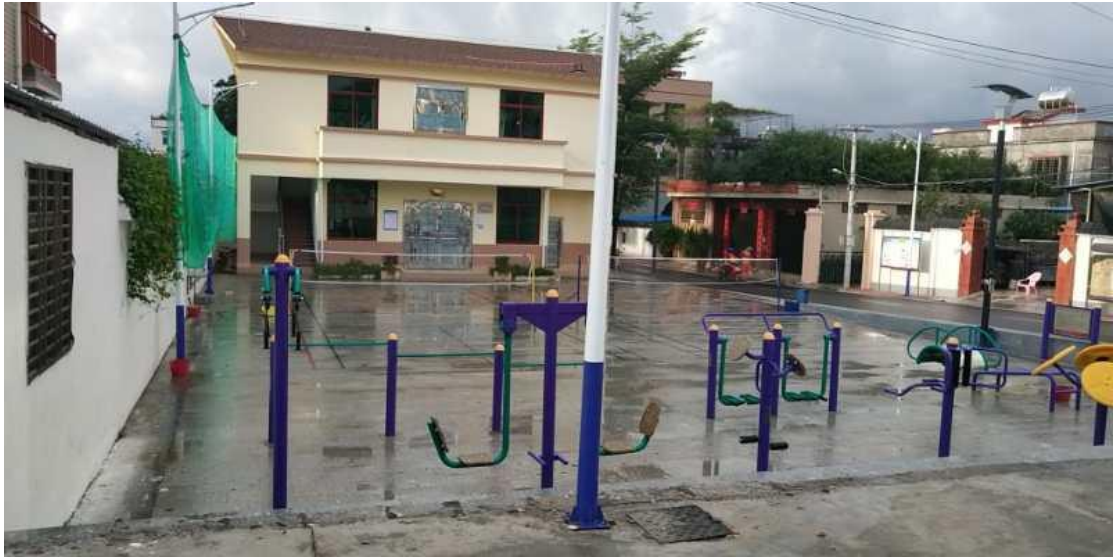
图 1.1-7 室外安装工程区现状图

6. 室外安装工程含 315 根室外路灯；消防管道（钢管直径 160mm）4808m；消防管道（钢管直径 110mm）1700m；波纹管雨水管（400mm）1340m；波纹管雨水管（直

径 225mm ) 264m; 45 座雨水井; 16 座沉砂池; 电力管道排管 4197m。室外安装工程区现状见图 1.1-7。

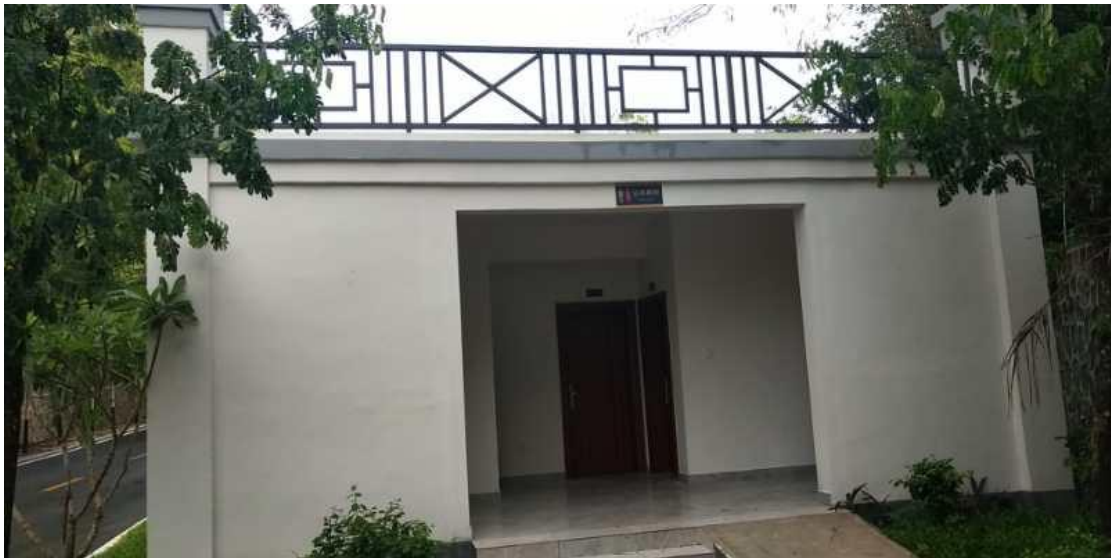
图 1.1-8 公共设施工程区现状图

7. 公共设施工程含 4 座垃圾收集站, 4 座公共卫生间, 1 座文化室, 1 座老年活动中心。公共设施工程区现状见图 1.1-8。

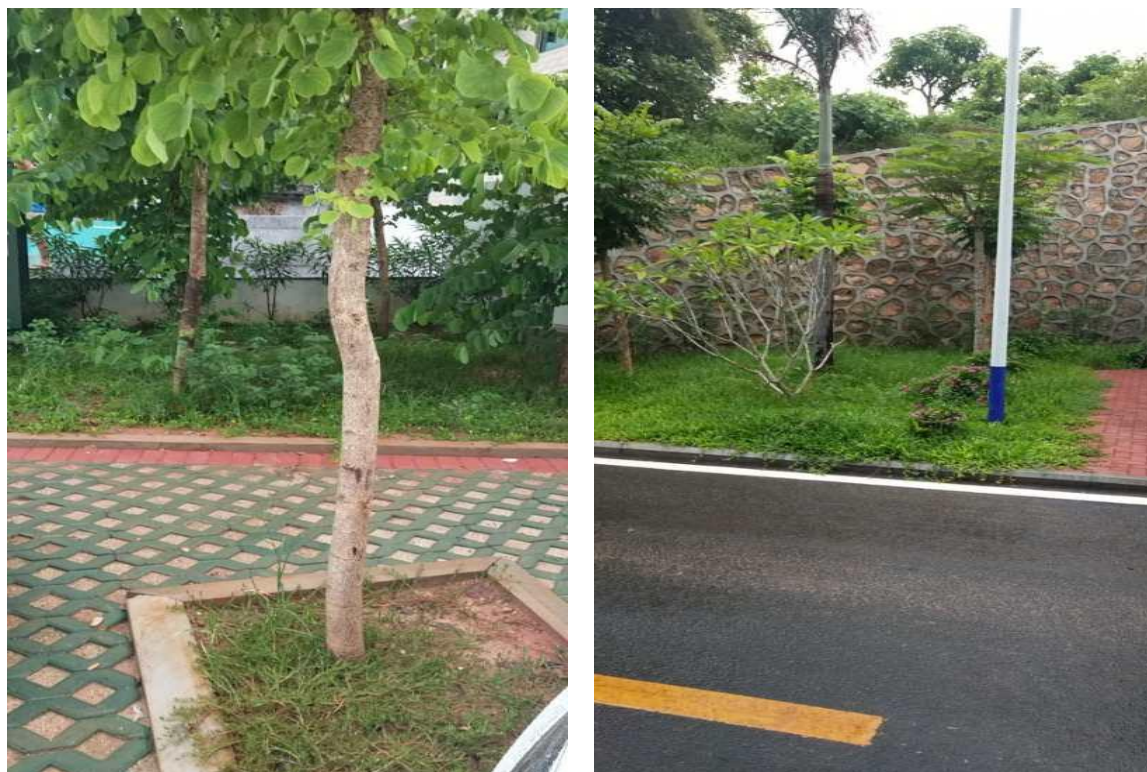
图 4-1 工程措施实施效果图

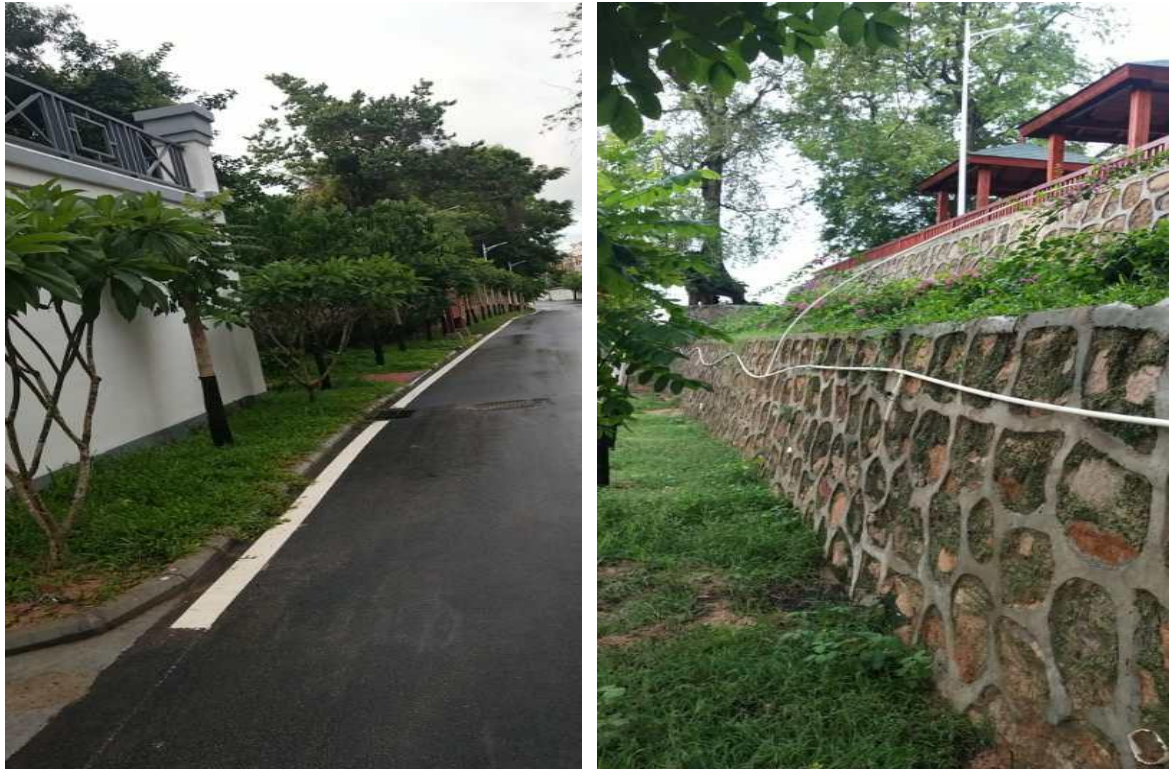
图 4-2 植物措施实施效果图

根据 2020 年 7 月建设单位对该项目景观绿化的验收意见，本项目红线范围内景观绿化总面积  $24124\text{m}^2$ ，绿地率为 29%。
