希望大道住宅项目（朗基·香樾府）  
水土保持监测季度报告  
（二〇二〇年一月至三月）

希望大道住宅项目（朗基·香樾府）

水土保持监测季度报告

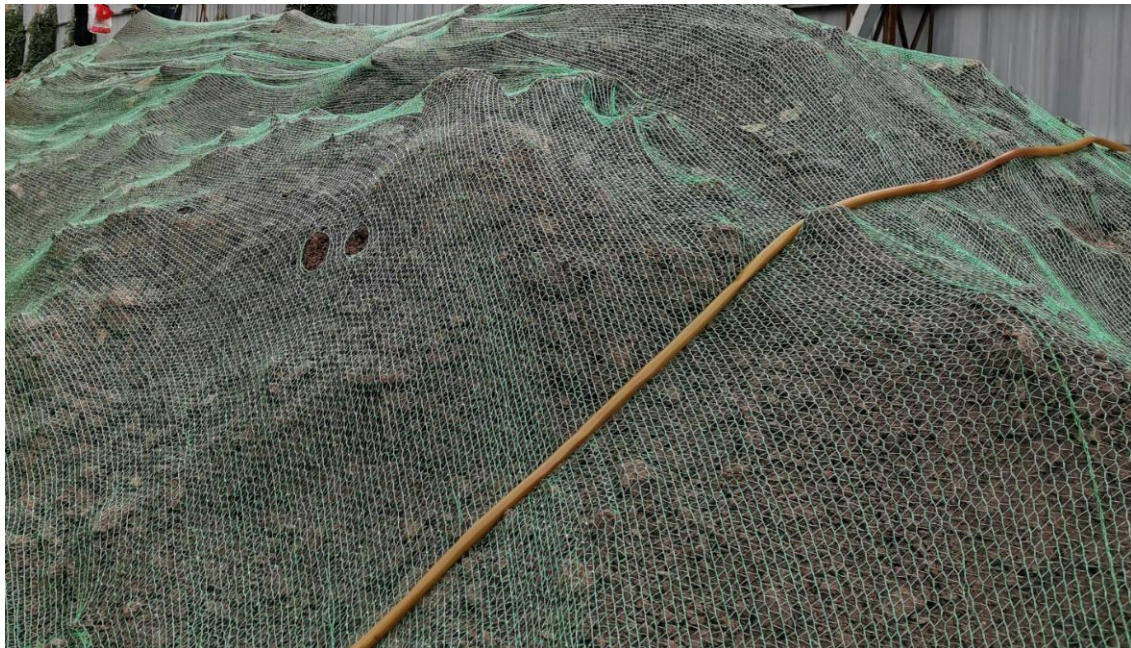
附表 1

| 工程类别 | 表土临时堆放场 | 堆土量(万 m³) | 1.31 | 面积(hm²) | 0.60 |
| | | 堆土高度(m) | 3m | 坡度 | 30° |
| 水土流失治理措施 | | 抑尘网遮盖 | | | |
| 现状 | | 抑尘网遮盖 | | | |
