希望大道住宅项目（朗基·香樾府）
水土保持监测季度报告
（二〇二〇年四月至六月）

监测单位： 四川博康嘉通环保科技有限公司

二〇二〇年七月

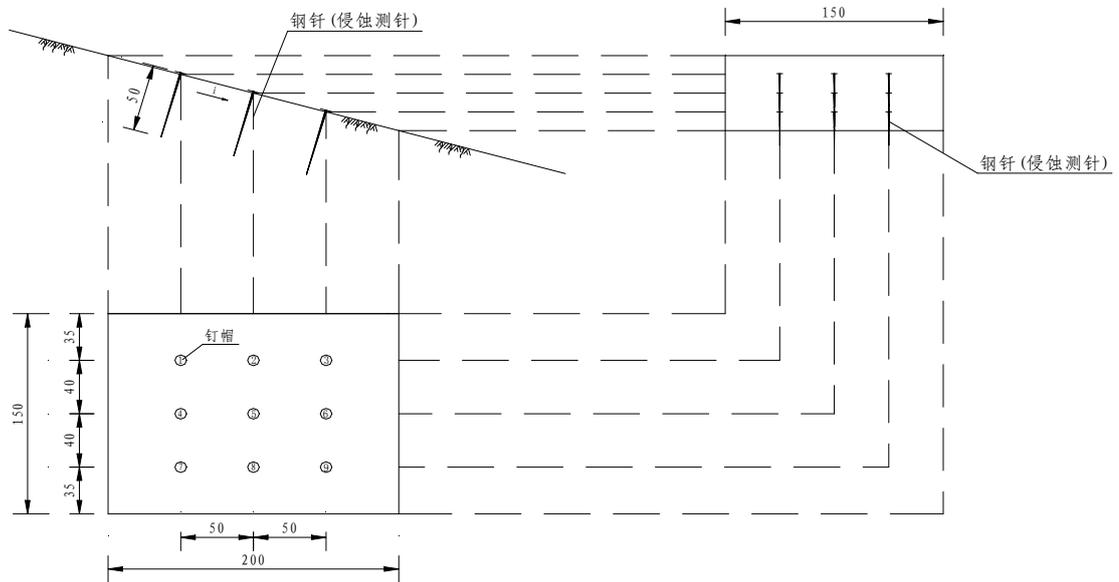
水土流失简易观测场示意图

(2) 测钎法：布设样地规格为 1.5×2.0m，长边顺坡，期前将长 50cm、直径 1cm 的钢钎（侵蚀测针）按照上中下、左中右纵横各三排共 9 根打入地下，钉帽与地面齐平，并在钉帽上涂上红漆，编号登记。监测年限内于每年定期分别观测钉帽距地高度，计算土壤侵蚀深度和土壤侵蚀量。每遇日降雨量 > 20mm 或风速 > 5m/s 时在雨后或风后加测。观测钉帽出露地面高度，计算土壤侵蚀深度和土壤侵蚀量。

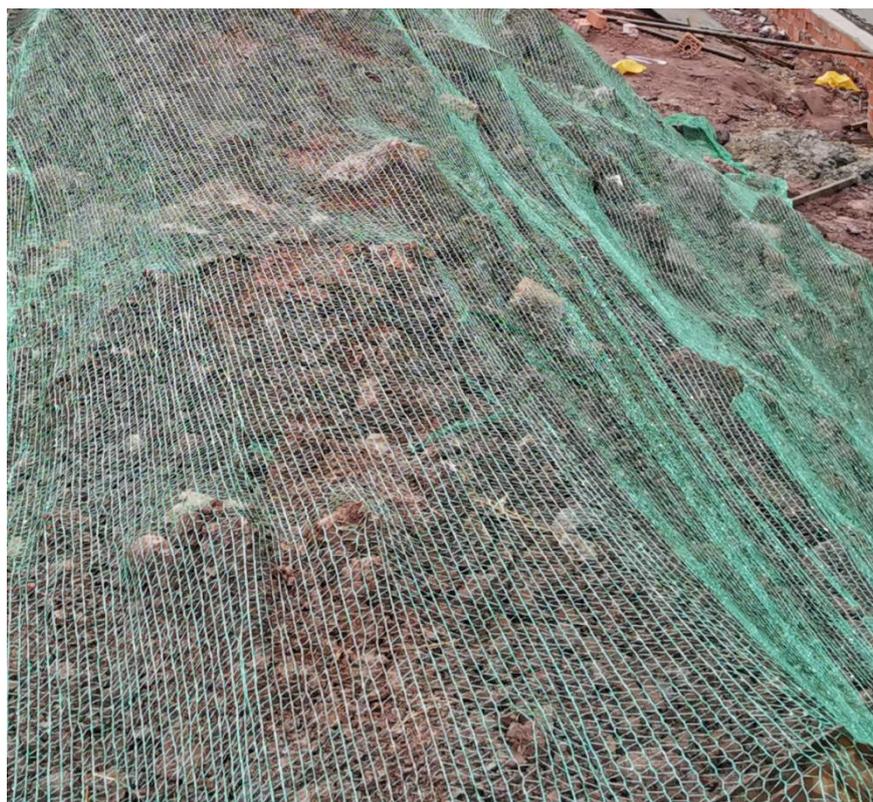
项目名称		希望大道住宅项目（朗基·香榭府）			
地点		资阳市雁江区沱东新区希望大道与正兴路交叉口以东			
工程类别	表土临时堆放场	堆土量(万 m ³)	1.31	面积(hm ²)	0.60
		堆土高度(m)	3m	坡度	30°
原地形地貌		凹地			
扰动后水土流失量(t)		12.36			
水土流失治理措施		抑尘网遮盖			
治理后水土流失量(t)		3.17			
现状		抑尘网遮盖
