临沧机场高速公路建设所涉 35kV 北博线  
#54 至#58 塔段输电线路迁改项目

# 水土保持监测总结报告

建设单位：临沧市临翔区交通运输局

监测单位：云南千辰环保工程有限公司

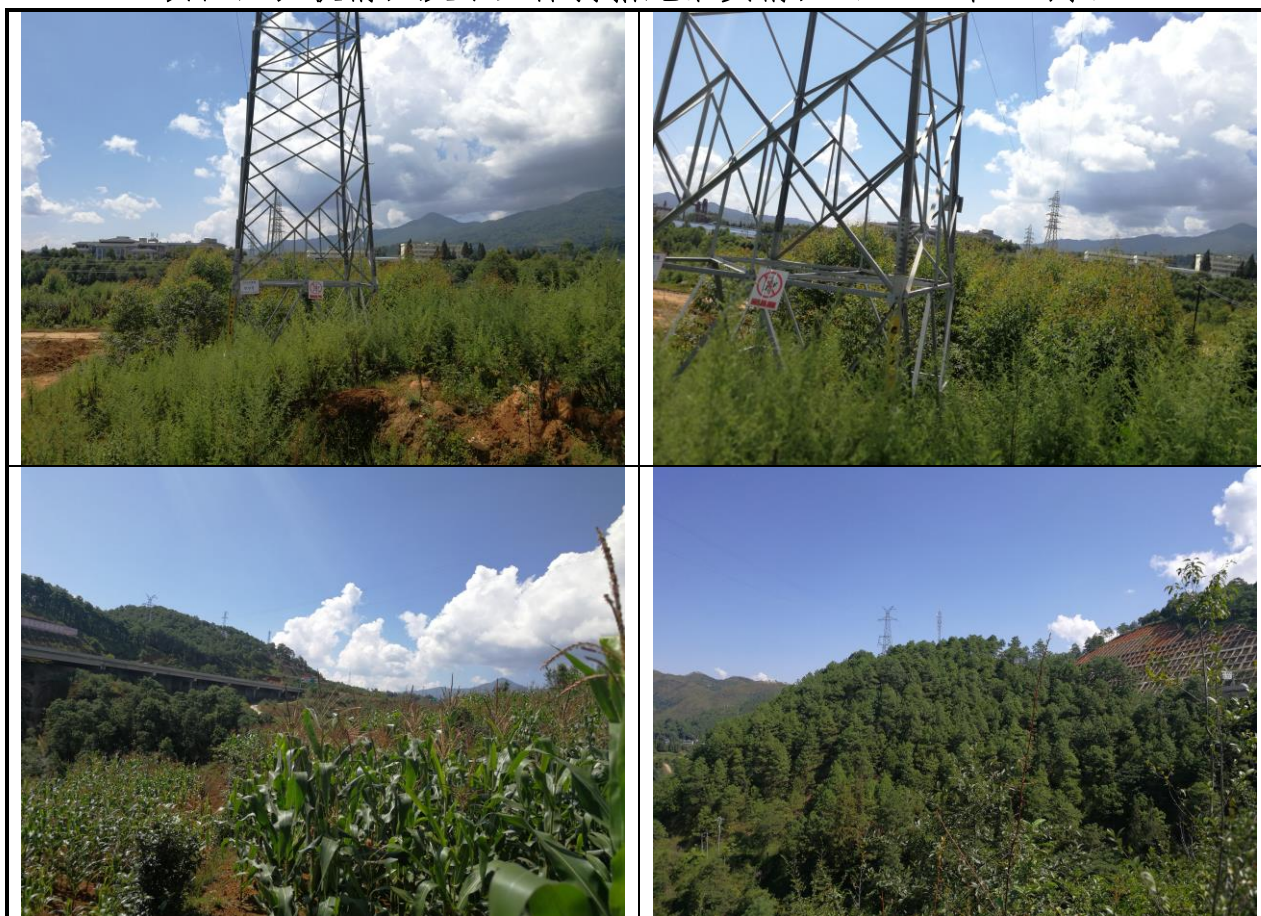
线路走向示意

本期线路自 35kV 北博线#54 塔至#58 塔止，详细介绍如下：本次在#54 塔至#55 之间新建一基转角塔 N55，然后左转跨越在建机场高速公路后平行原#56、#57 塔架设，接着右转至#57 塔大号侧新建一基转角塔#57+1 塔，之后线路与#58 塔联接完成迁改。

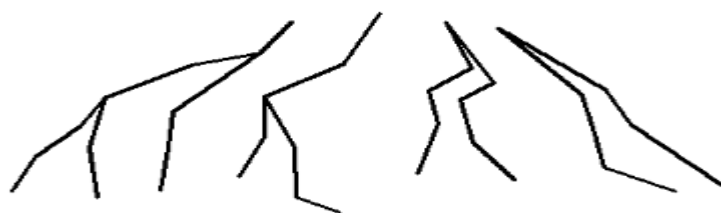
图 2-2 侵蚀沟样方简视图

在已经发生侵蚀的地方，通过选定样方，测定样方内侵蚀沟的数量和大小来确定侵蚀量。样方大小取 5~10m 宽的坡面，侵蚀沟按大（沟宽>100cm）、中（沟宽 30~100cm）、小（沟宽<30cm）分三类统计，每条沟测定沟长和上、中、下各部位的沟顶宽、底宽、沟深，推算流失量。

通过量测坡面侵蚀沟的体积，按沟蚀占水蚀的比例（50—70%）计算坡面水土流失量
