北部污水系统总体工程——城市污水  
处理厂三期工程 PPP 项目

# 水土保持监测季报

2019 年 12 月第五期

监测单位：四川恒得复生态科技有限公司

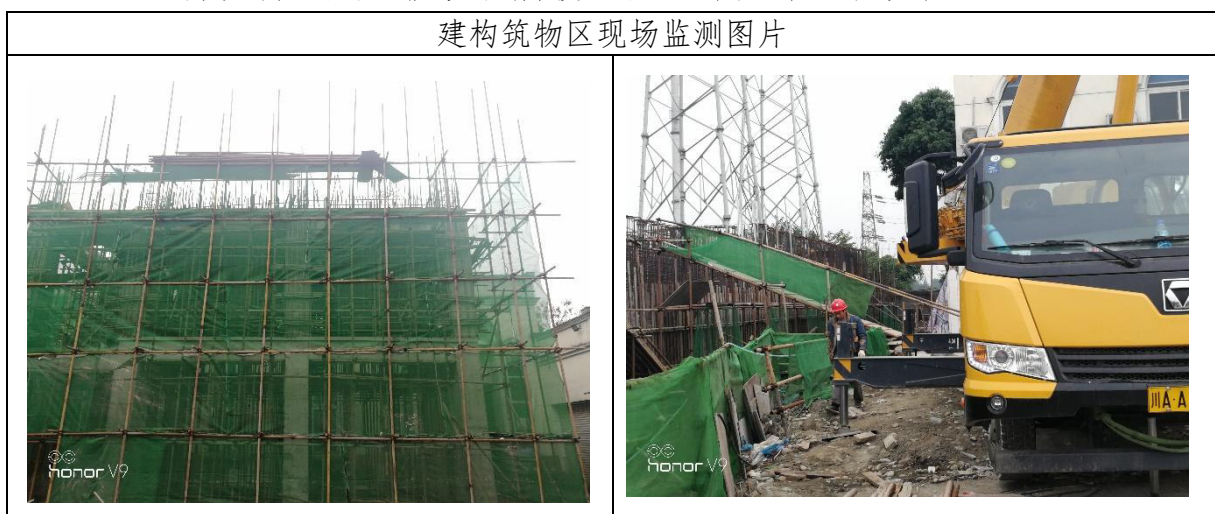
建构筑物基底已被硬化所覆盖，基本无水土流失产生。

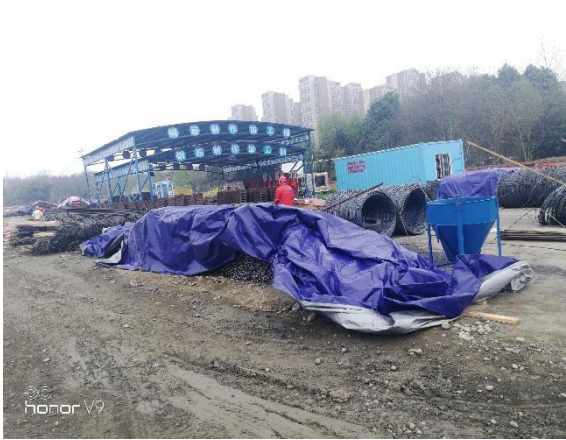
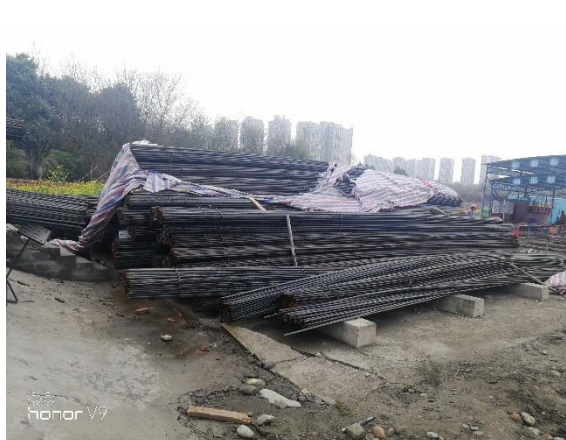
| 道路广场区现场监测图片 | |

目前道路广场区地面为泥结石碾压路面，部分地面裸露，场地内堆放有部分施工材料，施工方已采用防雨布遮盖，但仍有部分地面裸露，建议对裸露地面补充防雨布遮盖。经现场查看，道路广场区的临时排水沟和沉砂池排水通畅。

| 道路广场区现场监测图片 | |
|---|---|
| 道路广场区（防雨布覆盖） | 道路广场区（防雨布覆盖） |

（1）道路广场区地面为泥结石碾压路面，部分地面裸露，建议对裸露地面补充防雨布遮盖。二是对开挖的区域外围采用围挡措施，场内尽量采用防雨布（密目网）进行覆盖做到安全文明施工，有破损的覆盖区域应尽快补增。

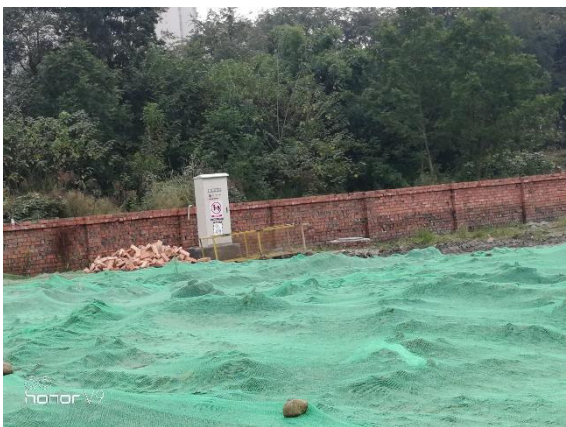
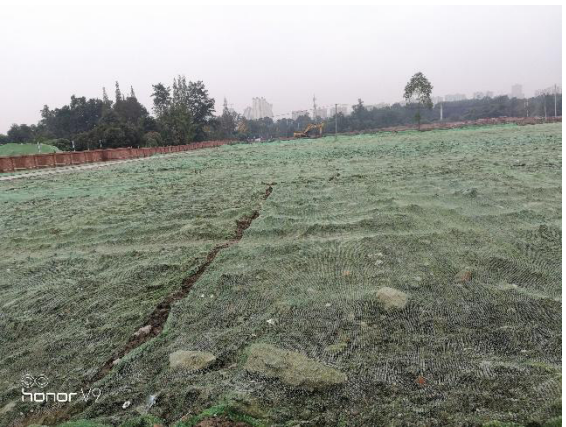
| 景观绿化区现场监测图片 | |

截止 2019 年 12 月底，景观绿化区无新增水保措施。临时堆土区待回填土已运至本区平铺，并采用密目网遮盖。

| 景观绿化区现场监测图片 | |
|---|---|
| 景观绿化区（密目网覆盖） | 景观绿化区（密目网覆盖） |

目前临时堆土区土方在该区均匀平铺,表面采用密目网覆盖,用砖石压护。据现场调查和询问,无明显的水土流失问题。现场监测照片详见景观绿化区。
