威宁县流浪未成年人救助保护中心建设项目

# 水土保持方案报告表

(报批稿)

编制单位：贵州万禹水利工程有限公司

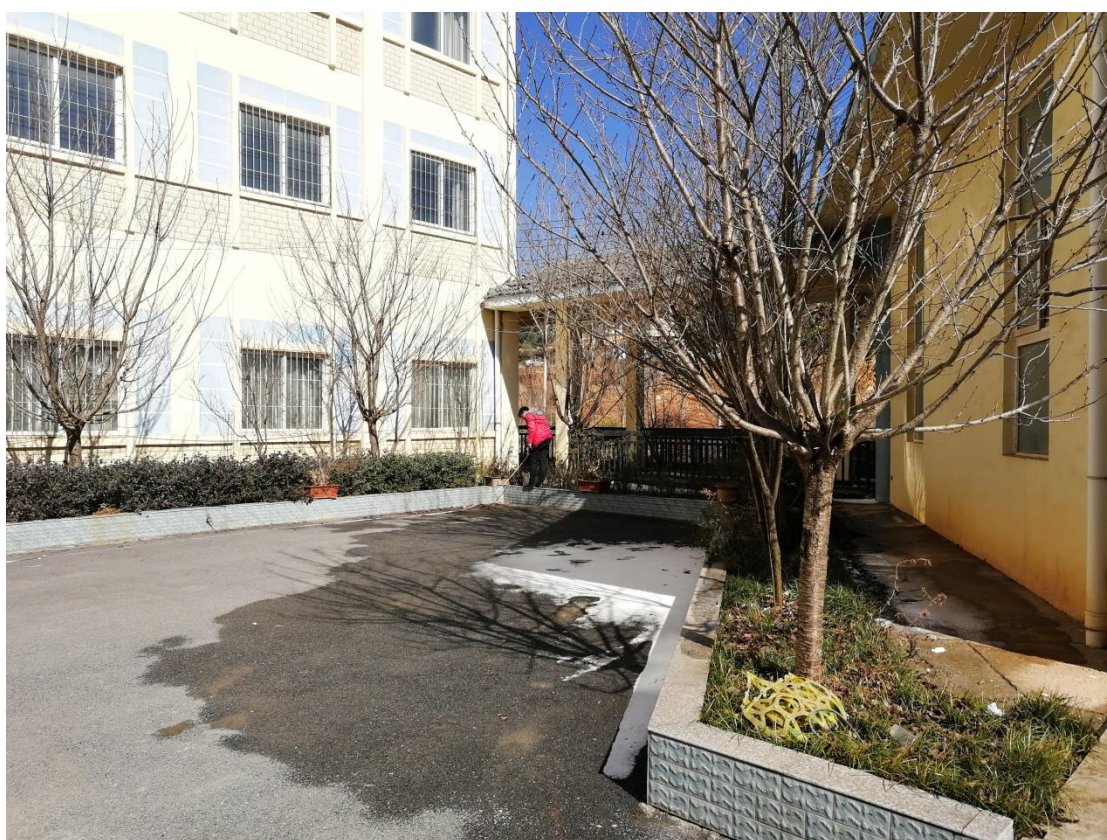
4、项目建设区绿化现状

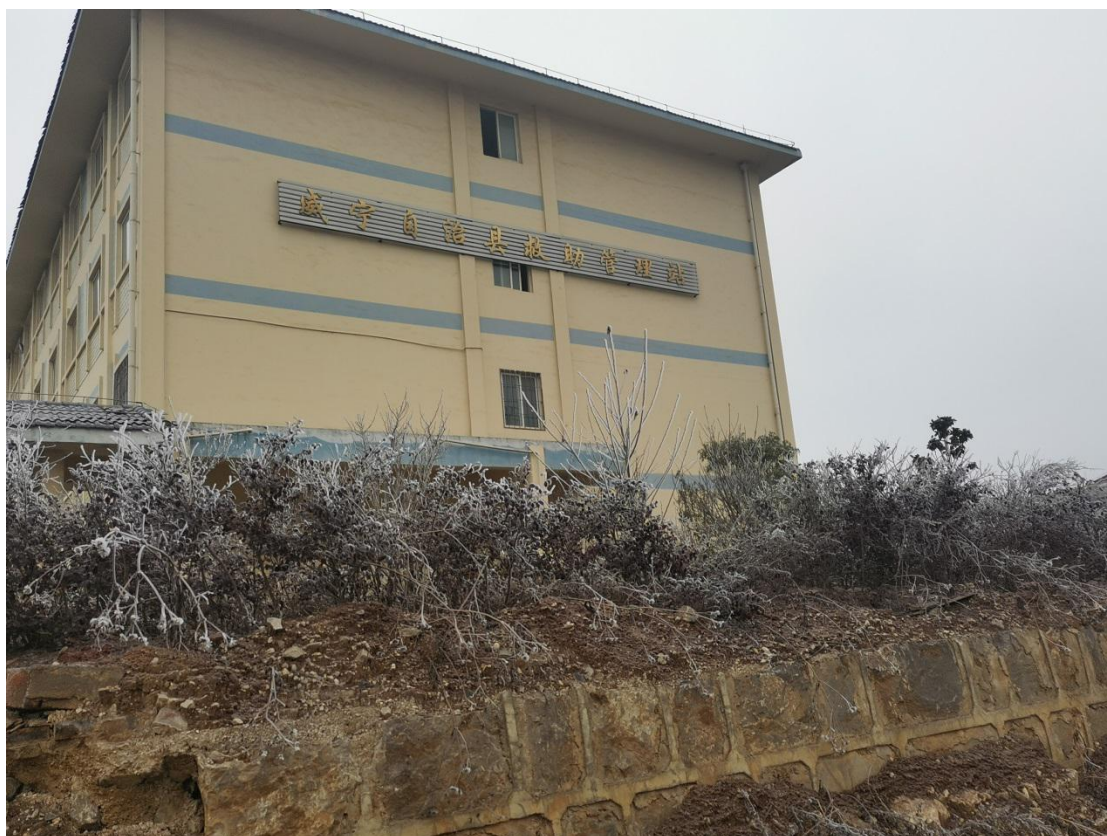
5、项目建设区绿化现状

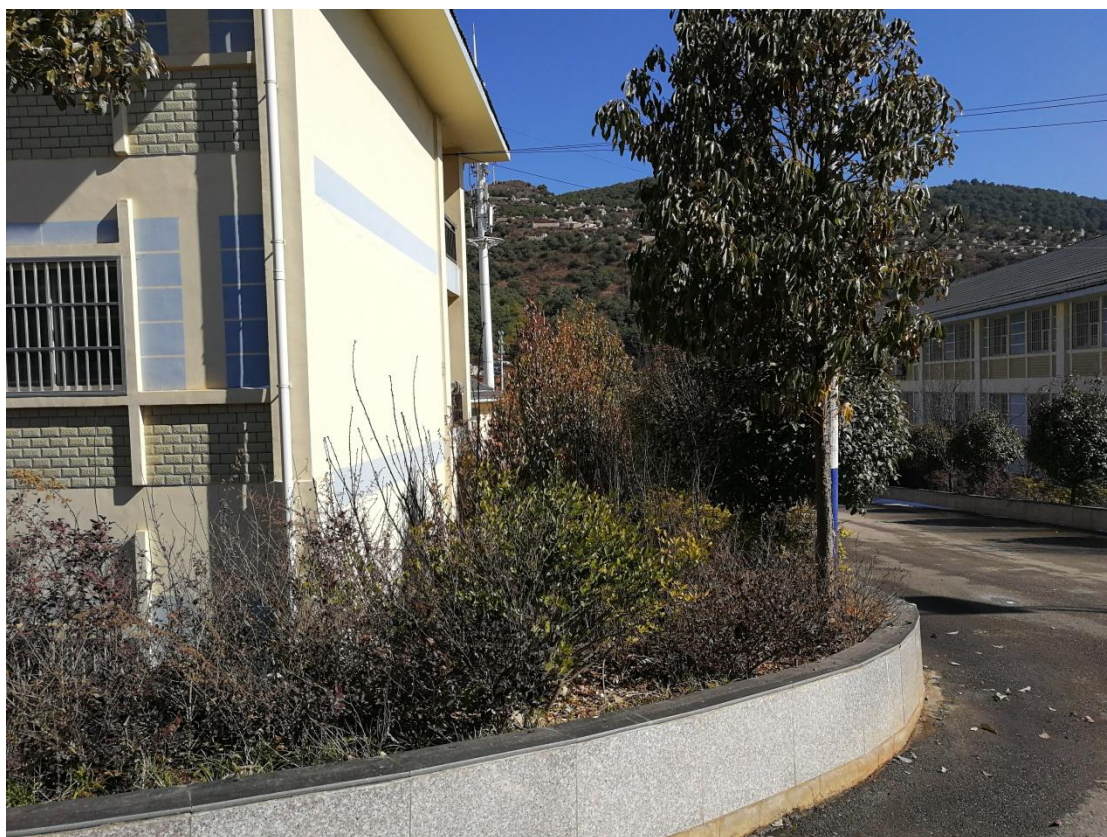
6、项目建设区绿化现状

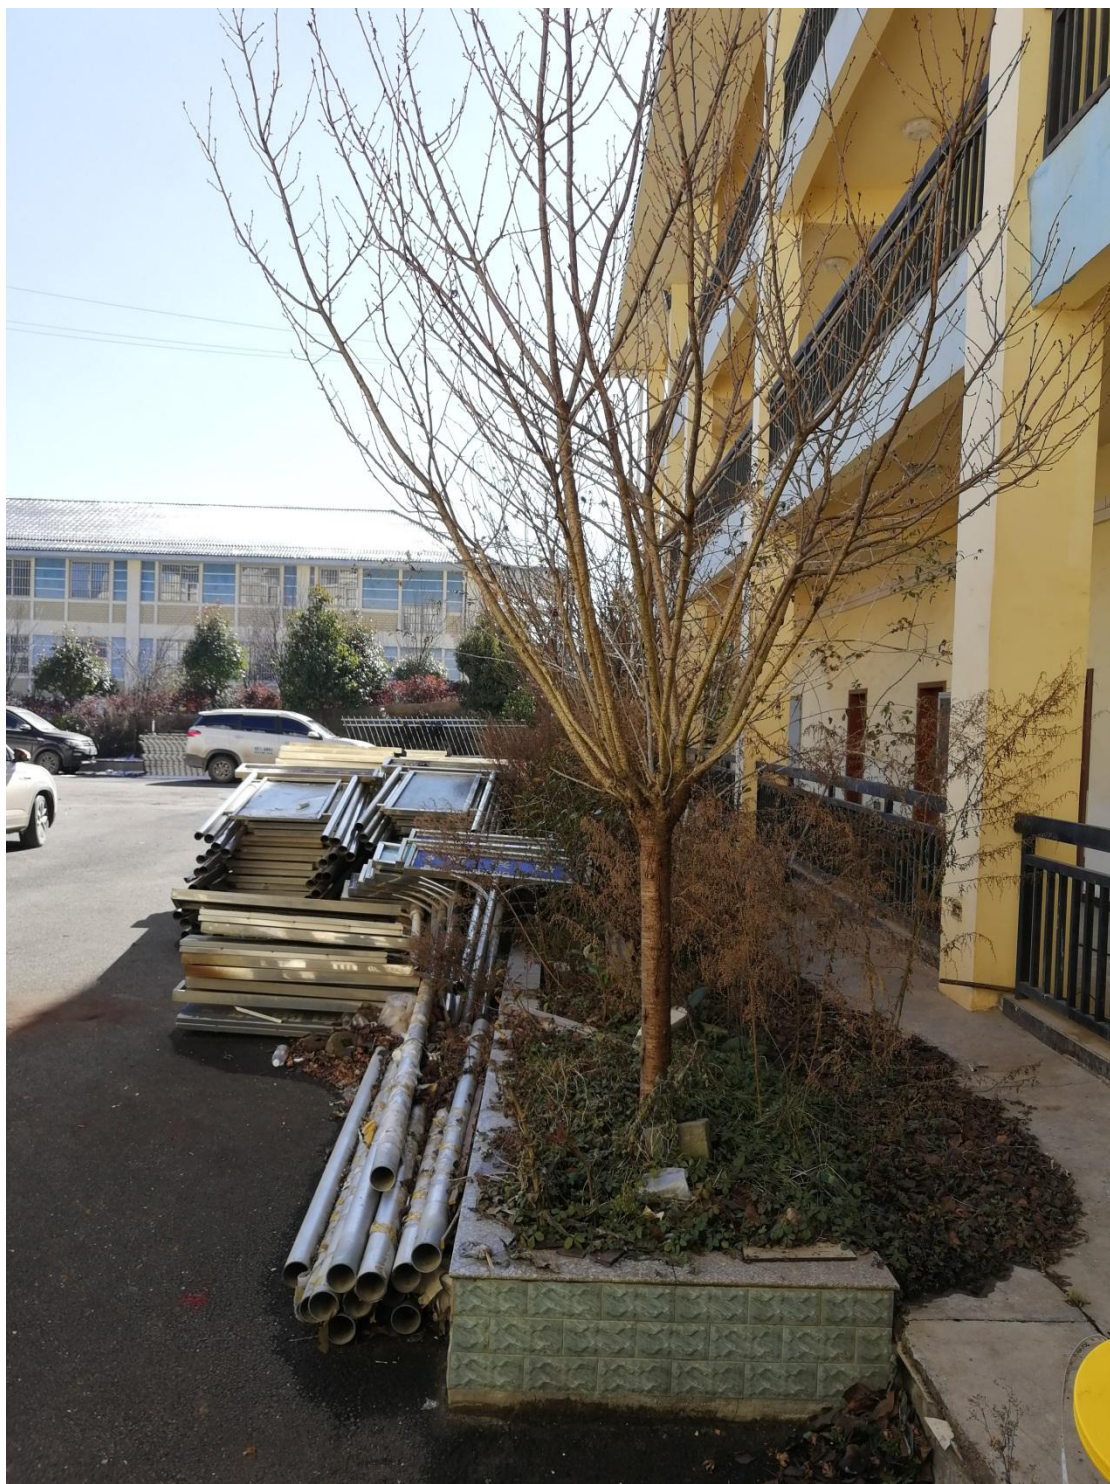
7、项目建设区绿化现状
