远达·世纪城 C 区

# 水土保持监测季度报告表

(2020 年第 4 季度)

监测时段：2020 年 10 月～2020 年 12 月

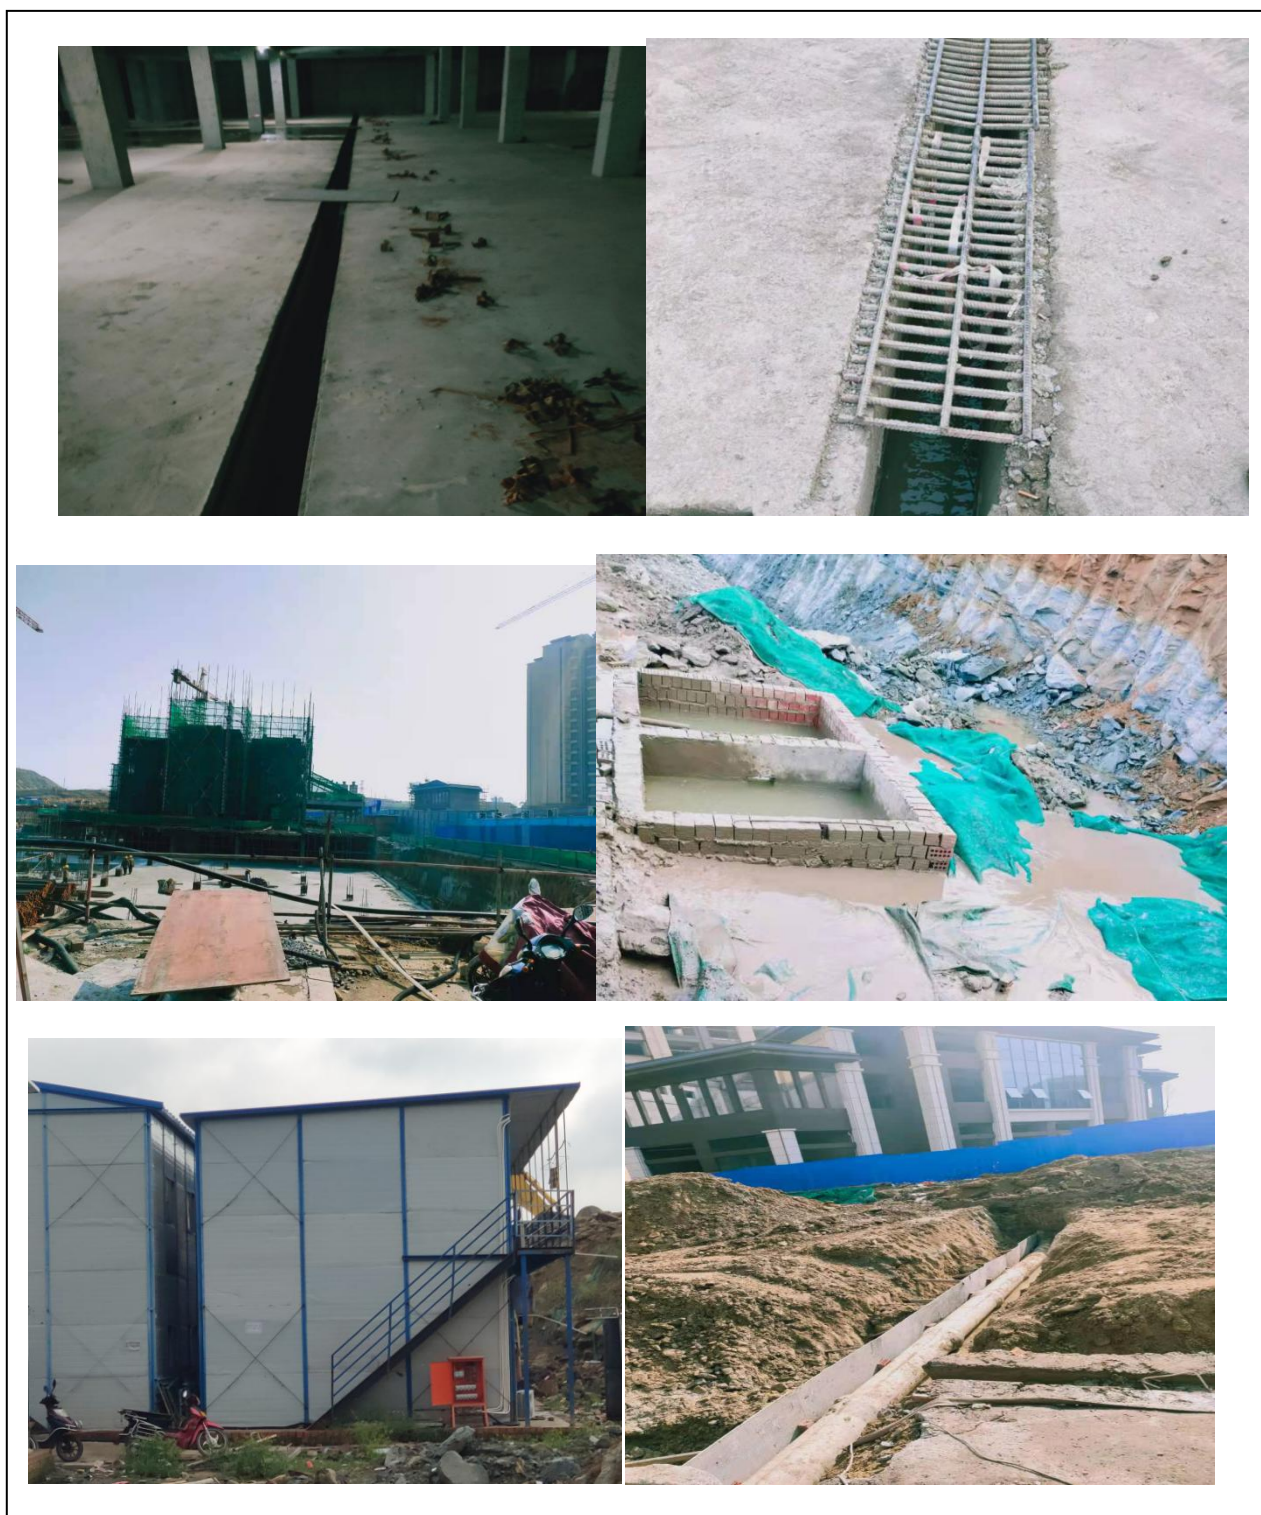
图 4-2-1 地上工程区

主体工程进度：1#楼施工至地面 5 层，2#楼正在进行地下室施工，3#楼施工至地面 2 层，4#楼地下室基础完成，5#楼施工至地面 3 层，6#楼正在进行地下室基础施工。工程现状如下图：

工程措施: 开挖土石方 15.14 万  $\text{m}^3$  (含表土剥离 3.24 万  $\text{m}^3$ ), 133 万  $\text{m}^3$

（含表土回覆 3.24 万 m<sup>3</sup>），本项目土石方经主体工程区综合利用后产生 13.81 万 m<sup>3</sup>弃方，弃方运至本项目专用弃土场消纳排放（资中县圣官村）。

临时措施：临时排水沟 262m，临时沉砂池 2 个，密目网遮盖约 2000m<sup>2</sup>。

**水土流失类型与水土流失强度：**中度。

**建议：**补充临时堆土排水、沉沙及苫盖、拦挡措施措施，完善水土保持临时体系。

1、地上工程区应补充临时堆土的排水、沉沙及苫盖、拦挡措施措施，完善水土保持临时体系。

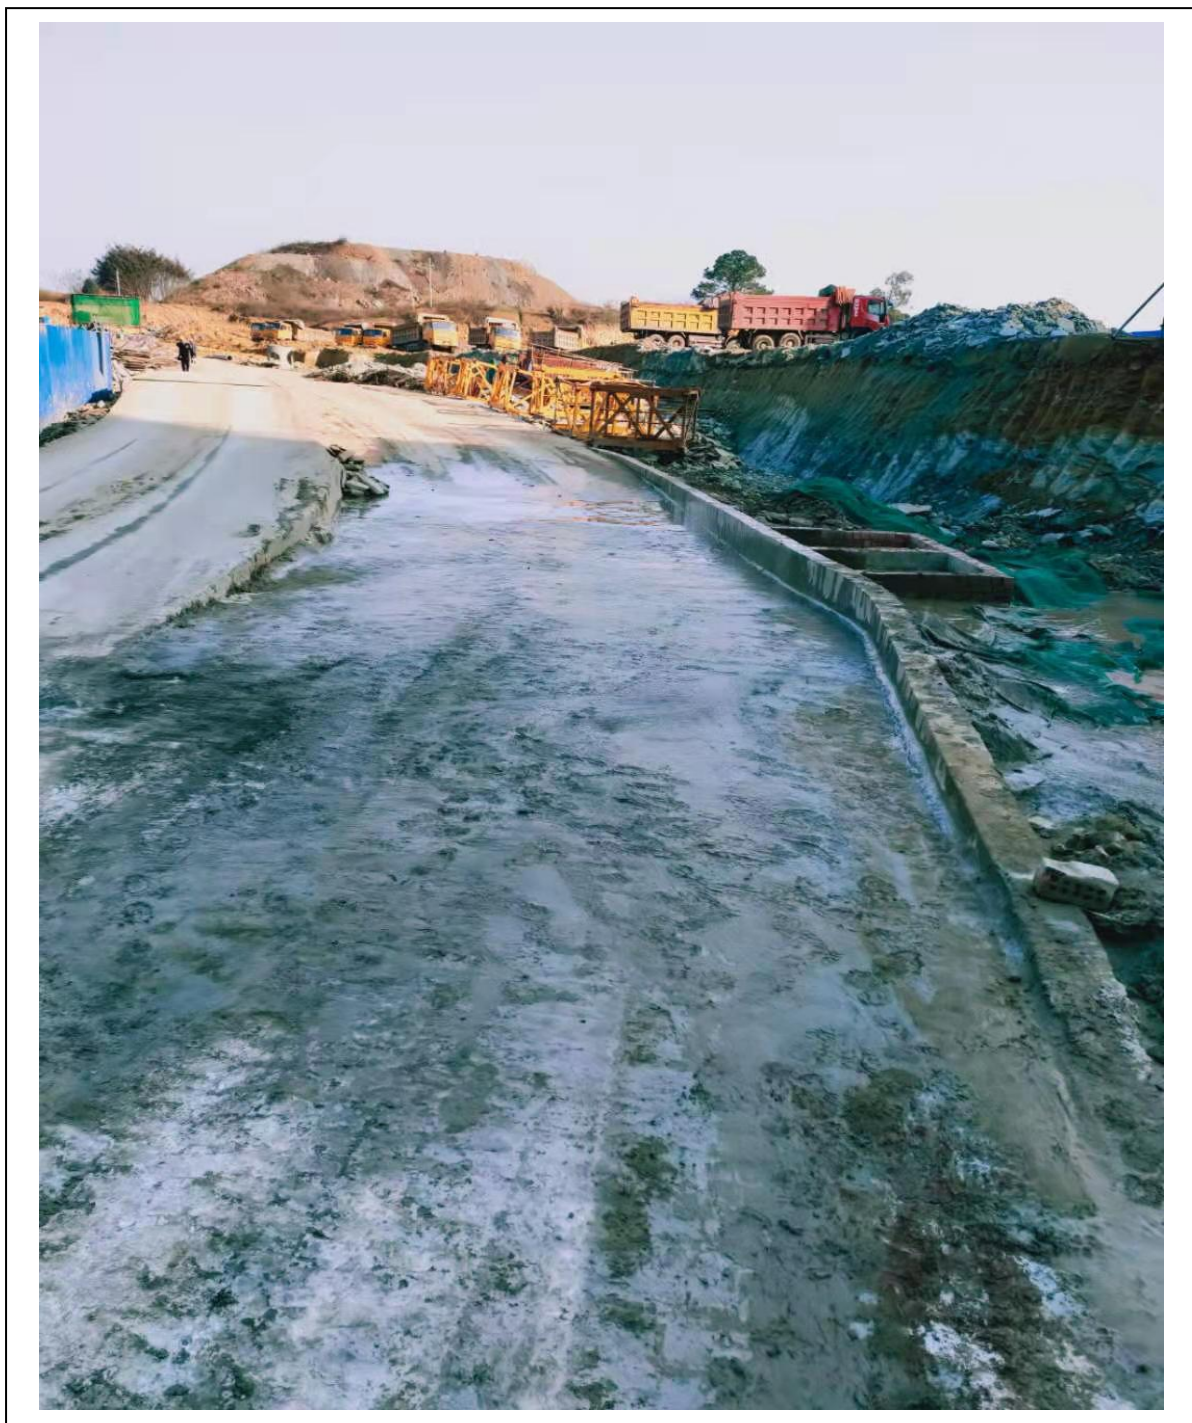
图 4-2-2 代建工程区

主体工程进度：本项目已进行场平，部分代建道路已硬化作为施工临时道路使用，其他工程尚未进行。工程现状如下图：

工程措施: 暂无

植物措施: 暂无

临时措施: 布设有临时排水沟。

**水土流失类型与水土流失强度:** 经现场监测发现, 目前该区域部分地表硬化, 部分裸露, 水土流失程度为中度。

**建议:** 按照批复的水保方案完善临时排水、沉沙、遮盖等措施。

3、待建工程区：除本项目临建设施及施工道路临时占地外，尽快按照批复方案进行施工，减少因地表裸露产生的水土流失。

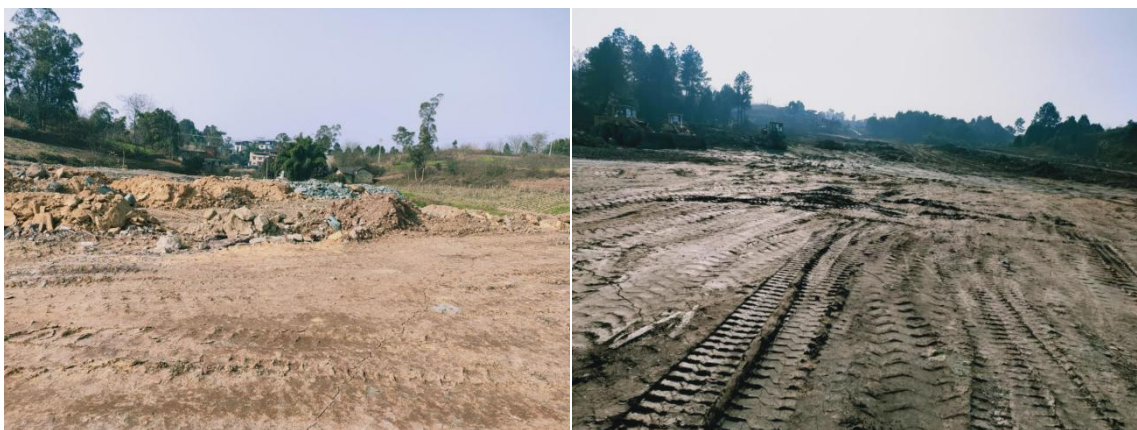
图 4-2-4 弃土场区

**主体工程进度:** 已接纳大量弃土, 堆土进行了压实, 弃土表面部分已被零星野生杂草覆盖, 现状如下图:

临时措施：暂无。

**水土流失类型与水土流失强度：**经现场监测发现，项目区覆盖有零星野生杂草。水土流失强度为中度。

**建议：**本项目弃土量较大，经现场巡查监测，弃土场尚未采取有效的水土流失防治措施，与批复水保方案比较，水土保持措施不完善，建议建设单位及时按照批复的水保方案关于弃土场的措施进行实施，避免发生严重水土流失事件。弃土完毕后积极按照复垦方案安排复垦。

4、弃土场水土保持措施不完善，应及时按照批复的水保方案关于弃土场的措施（挡土墙、临时排水、沉沙、苫盖等）进行实施，以防治水土流失。
