远达·世纪城 D 区

# 水土保持监测季度报告表

(2020 年第 4 季度)

# 远达·世纪城 D 区水土保持监测季度报告

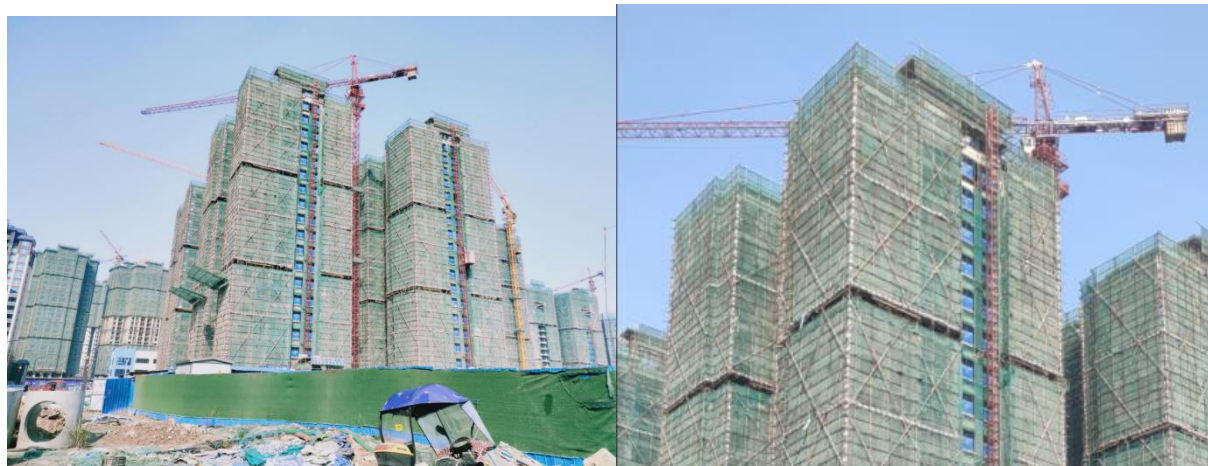
图 4-2-1 地上工程区

主体工程进度：截止 2020 年 12 月，本项目 1#至 18#楼已全部封顶，其中 1#~11#、13#正在进行外墙装饰装修，12#、14#、15#外墙装修已完成，地下室已完工，商业楼正在进行内外装饰装修。工程现状如下图：

工程措施: 开挖土石方 35.30 万  $\text{m}^3$  (含表土剥离 3.64 万  $\text{m}^3$ ), 回填 9.49 万  $\text{m}^3$ , 本项目土石方经主体工程区综合利用后产生 18.53 万  $\text{m}^3$  弃方, 弃方运至本项目专用弃土场消纳排放 (资中县水南镇乘家村)。

临时措施: 临时排水沟 200m, 临时沉砂池 2 个。

水土流失类型与水土流失强度: 中度。

建议: 尽快实施建筑物周围的排水及措施措施, 完善水土保持体系。

1、地上工程区（项目区周围）应在 2021 年雨季来临之前补充临时堆土的排水、沉沙及苫盖、拦挡措施措施，完善水土保持临时体系。

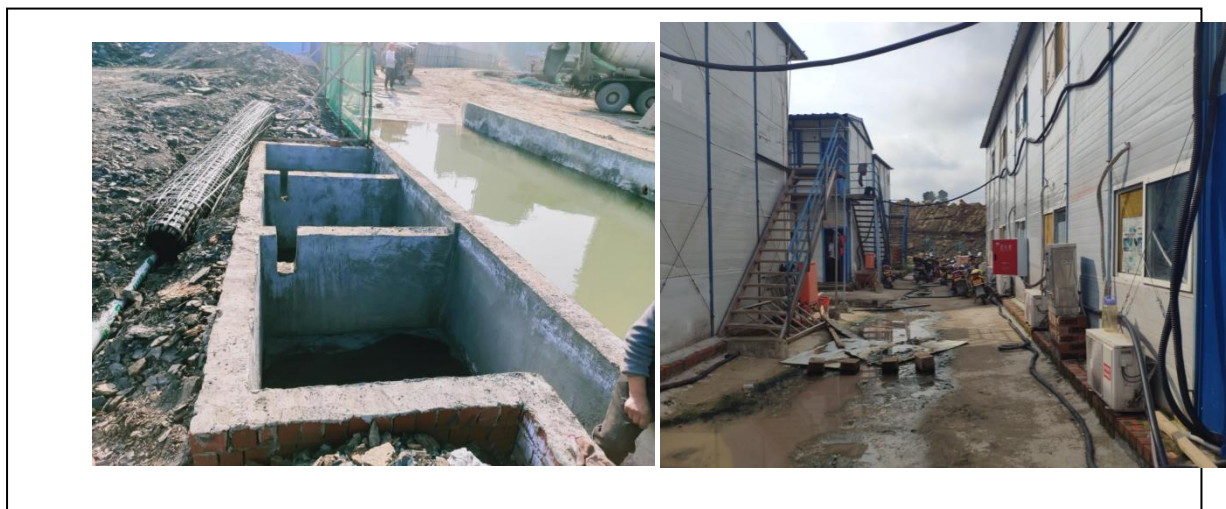
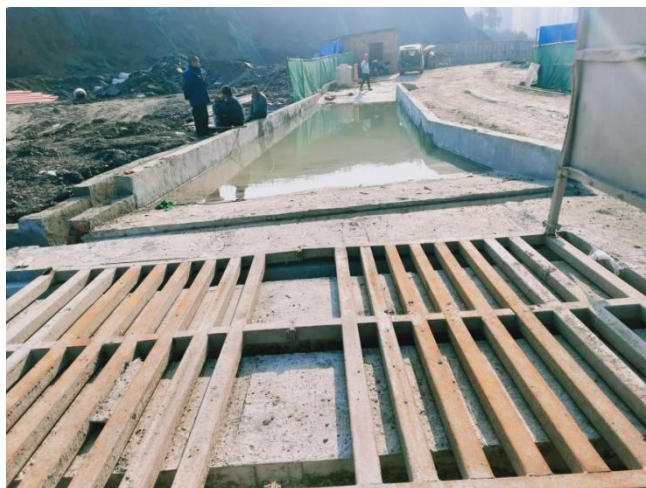
图 4-2-2 代建工程区

**主体工程进度：**本项目已进行场平，部分代建路已硬化作为施工临时道路使用，临时堆土和临建设施布置本项目区内，其他工程尚未进行。工程现状如下图所示：

临时措施：临建设施区周围布设有临时排水沟。

**水土流失类型与水土流失强度：**经现场监测发现，目前该区域部分地表硬化，部分被野生杂草覆盖，水土流失程度为轻度。

**建议：**按照批复的水保方案完善临时排水、沉沙、遮盖等措施。

2、待建工程区：除本项目临建设施及施工道路临时占地外，尽快按照批复方案补充临时排水措施。

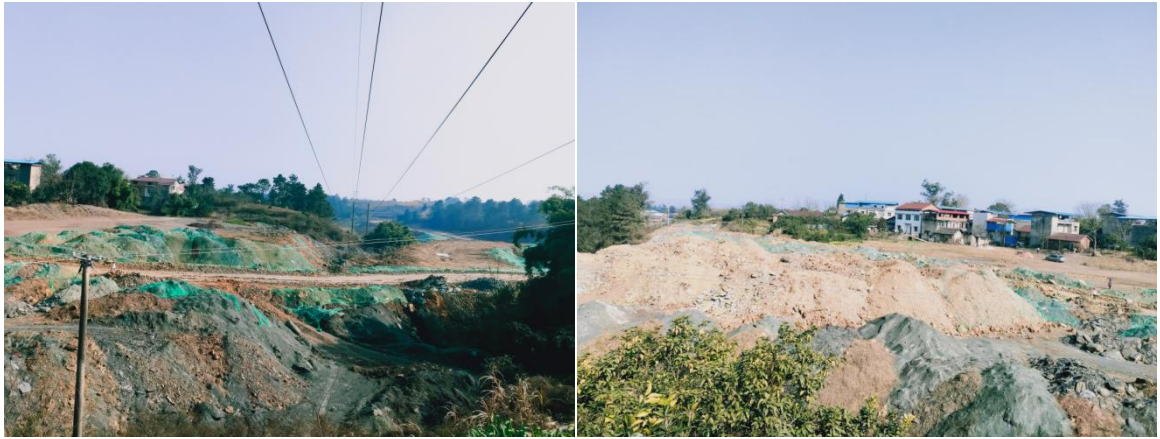
图 4-2-4 弃土场区

**主体工程进度：**已接纳大量弃土，堆土进行了压实，弃土表面已被零星野生杂草覆盖，工程现状如下图：

临时措施：暂无。

**水土流失类型与水土流失强度：**经现场监测发现，项目区覆盖有零星野生杂草。水土流失强度为中度。

**建议：**本项目弃土量较大，经现场巡查监测，弃土场尚未采取有效的水土流失防治措施，与批复水保方案比较，水土保持措施不完善，建议建设单位及时按照批复的水保方案关于弃土场的措施进行实施，避免发生严重水土流失事件。弃土完毕后积极按照复垦方案安排复垦。

3、弃土场水土保持措施不完善，应及时按照批复的水保方案关于弃土场的措施（挡土墙、临时排水、沉沙、苫盖等）进行实施，以防治水土流失。
