钱库镇章均垟农房集聚（山下村、新岙村、蔡里村土地综合整治）项目（一期）

水土保持监测实施方案

编制单位：温州市聚诚水利工程咨询有限公司

2021年6月

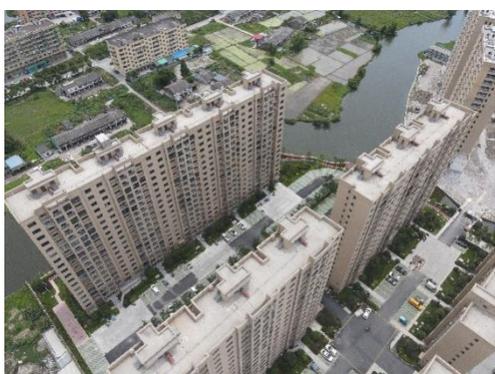
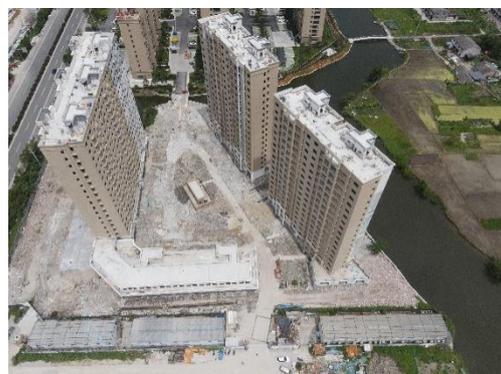
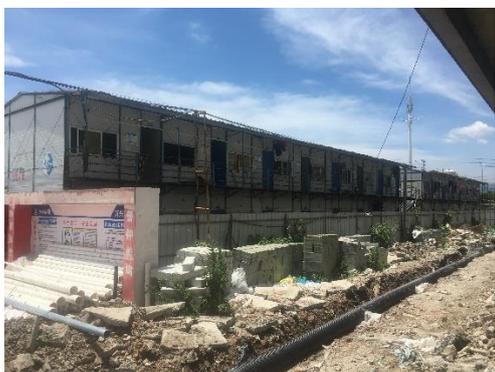
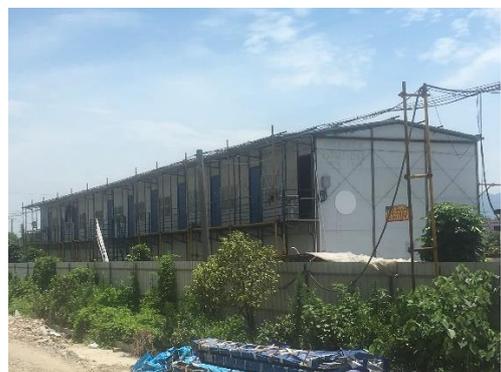
图 1-1 主体工程实施情况

主体工程防治区。根据现场调查，A 地块已完工验收，B 地块正在进行外立面装饰工程。施工临时设施防治区主要为砂石堆料场、临时堆土场及生产管理区。根据现场调查，施工临时设施区根据施工阶段灵活布设于用地红线范围内，主要位于主体工程区周边，用于砂石料堆放及土方堆放。

A 地块

B 地块

生活办公区

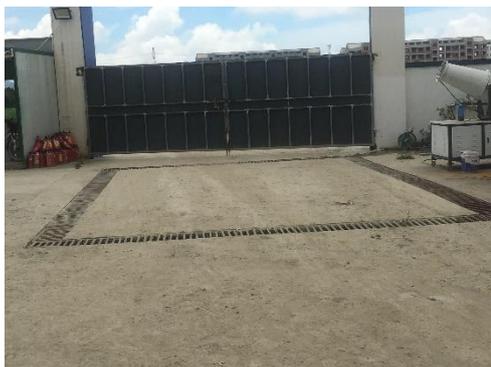
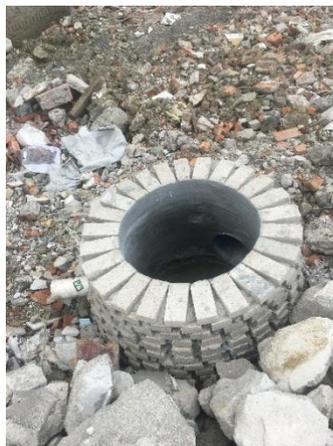
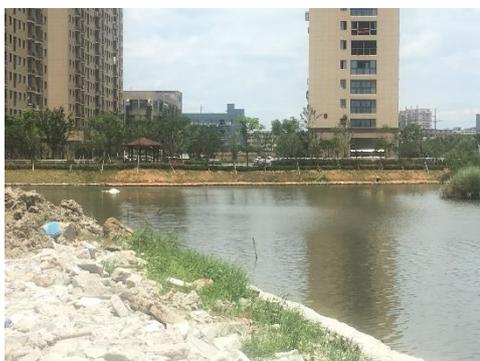
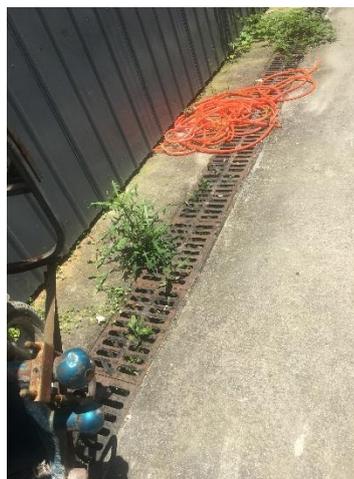
图 1-2 主体工程防治区水土保持措施现状

根据现场踏勘，工程采取的措施有洗车池、排水系统、松木桩围护及排水沟等。

洗车池

排水系统

松木桩围护

排水沟

已实施的水土保持措施主要布设于主体工程防治区，现已实施水土保持措施主要有排水沟 950m，沉沙池 4 座，松木桩围护 1500 根，施工入口处布设洗车池 1 座等。

施工单位根据现场的实际情况布设了相关的水土保持措施，如布设排水沟、布设洗车池等，在一定程度上有效的防治了水土流失，水土保持工作情况良好。

（1）洗车平台及排水沟未及时清理

（3）**B** 地块工程区域沉沙池未布设。

根据现场调查，建议及时清理洗车平台及排水沟，为后期覆土阶段车辆出入冲洗泥沙。

根据现场调查及水土保持方案，临时堆土场和砂石料堆场没采取相应防护措施，建议土方及时利用或遇雨天采取彩条布覆盖临时防护措施。

根据现场调查及水土保持方案，**B** 地块工程区域内未布设沉沙池，建议及时布设沉沙池。

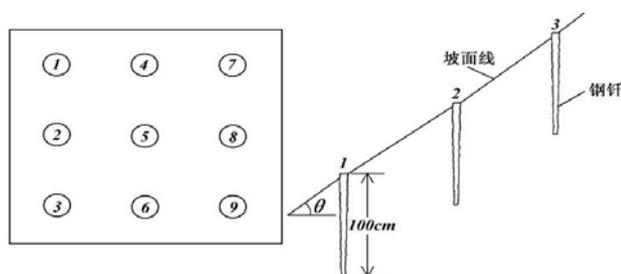
图 3-1 简易水土流失观测场

在汛期前将直径 0.5cm、长 100cm 的钢钎，根据坡面面积，按一定距离分上中下、左中右纵横 3 排，共 9 根布设。钢钎沿铅直方向打入坡面，钉帽与坡面齐平，并在钉帽上涂上红漆，编号登记入册，见图 3-1。

每次大暴雨和汛期过后，观测钉帽距地面高度，计算土壤侵蚀厚度和总的土壤侵蚀量。

$$A=ZS/1000\cos\theta$$

式中：A-土壤侵蚀量， m^3 ；Z-侵蚀厚度， mm ；S-水平投影面积， m^2 ； θ -斜坡坡度值。

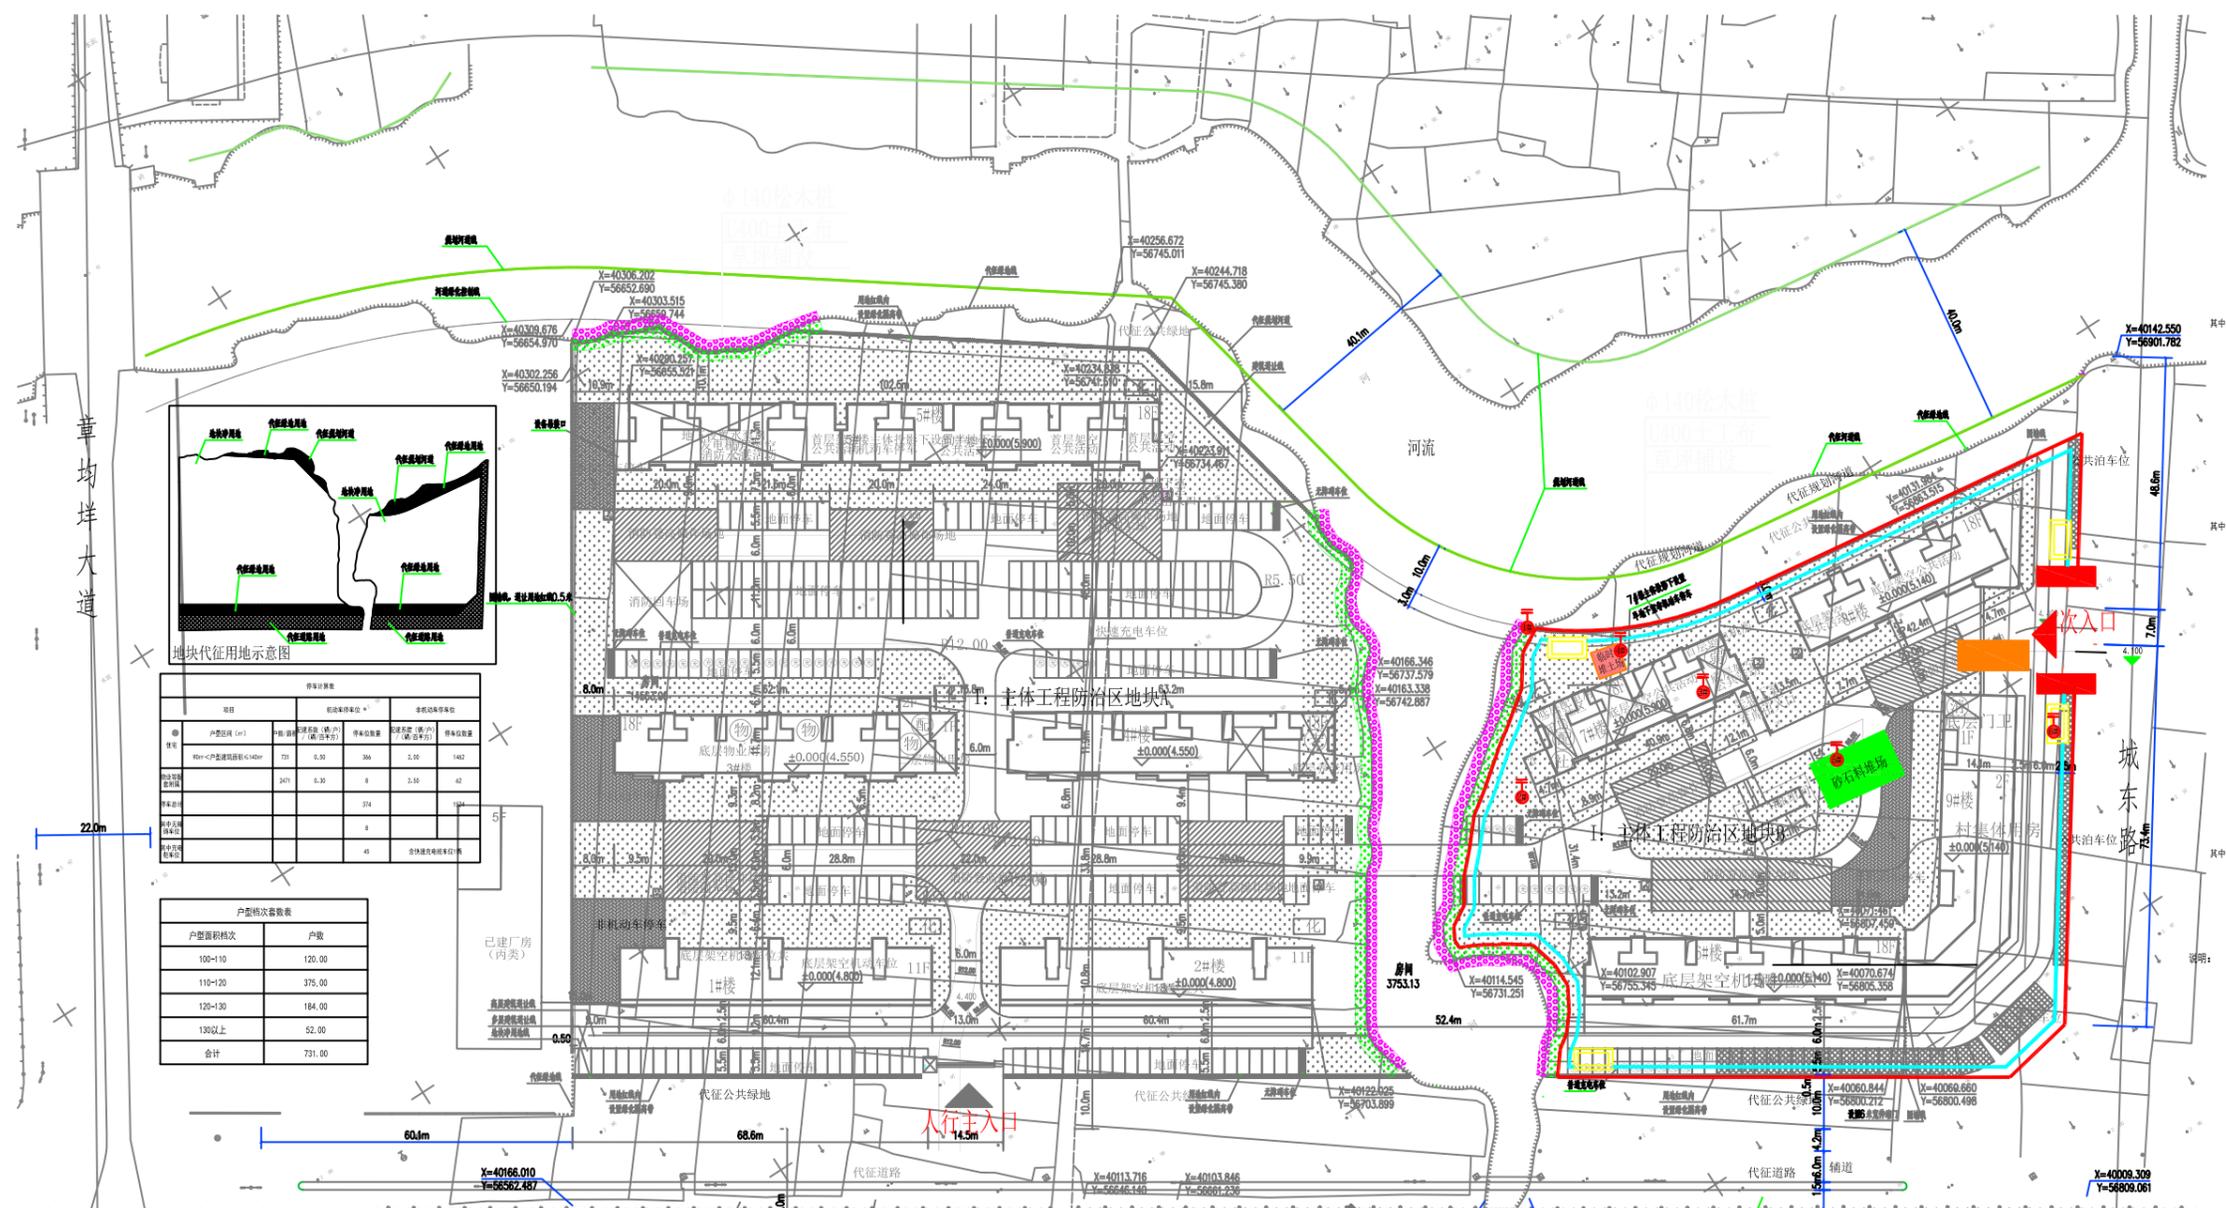
附图2 水土保持监测点位布设图

- 1、所采用的地形图由建设单位提供,本项目共一个水土流失防治区: I (主体工程防治区), 分为地块A和地块B;
- 2、

监测点	布设位置	项目	监测方法	监测频次
1#监测点	绿化区域	植被恢复情况	调查监测	10天监测一次, 自然恢复期3月监测一次。
2#监测点	绿化区域	植被恢复情况	调查监测	10天监测一次, 自然恢复期3月监测一次。
3#监测点	建筑区	基础施工对场地扰动情况	调查监测	3月监测一次
4#监测点	临时堆土场	措施效果、堆场边坡稳定情况及其他区域影响情况	定位监测	10天监测一次
5#监测点	砂石料堆场	措施效果、堆场边坡稳定情况及其他区域影响情况	定位监测	10天监测一次
6#监测点	沉沙池	水土流失量、拦挡设施完好率、后期恢复	定位监测	1月监测一次
