四川省普格县优质苦荞麦基地建设及苦荞  
系列产品精深加工项目

# 水土保持方案报告表

报批时间：2021年6月

编制单位：四川攀峰工程设计咨询有限责任公司

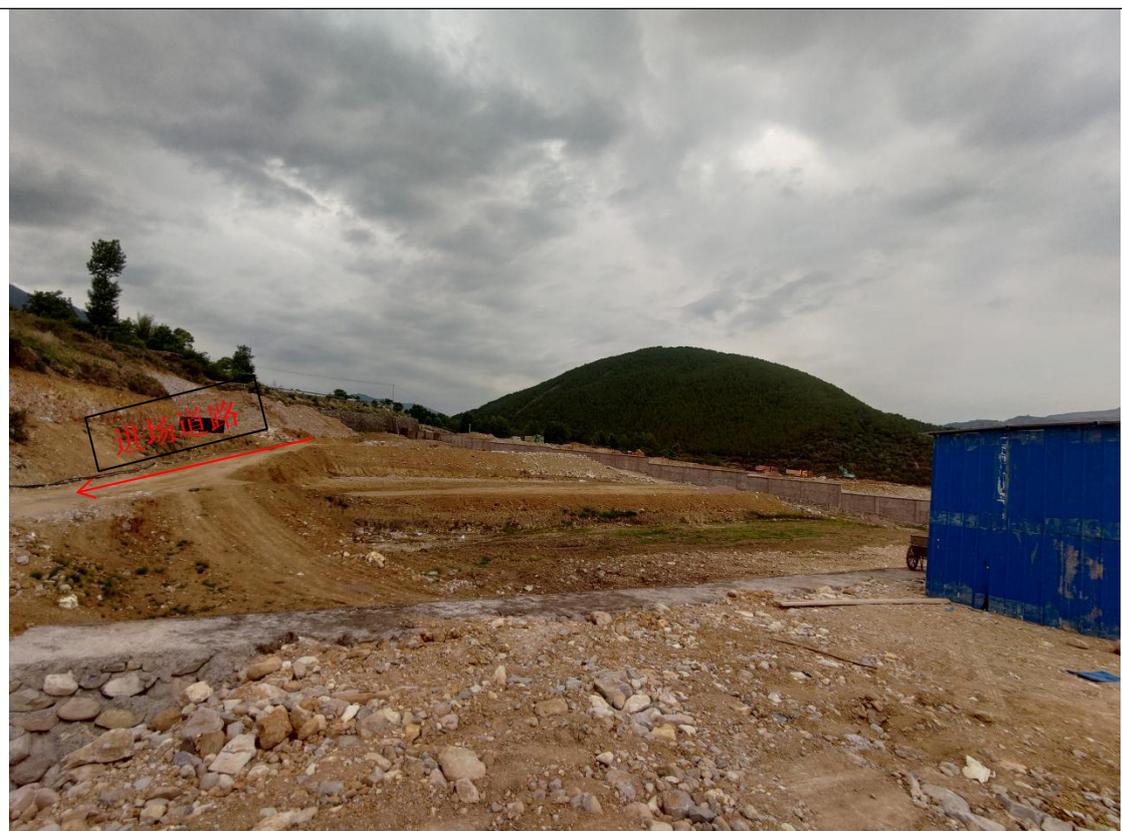
项目现场照片 1（拟建场地全貌）

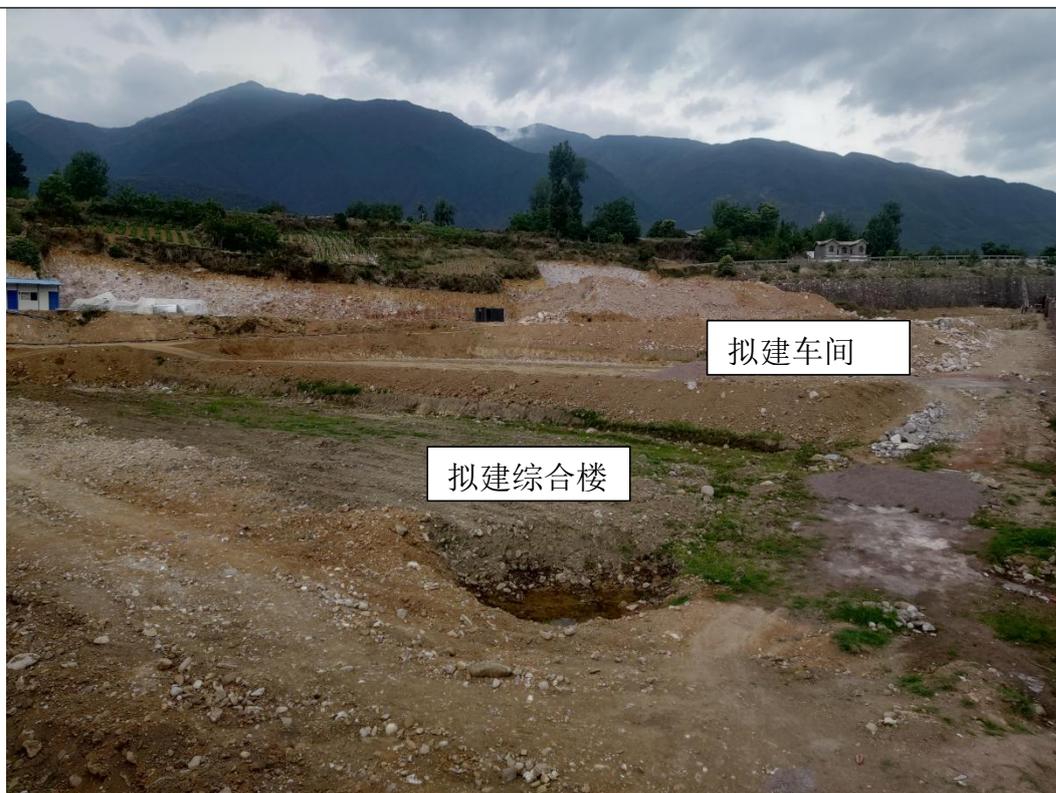
项目现场照片 2（拟建场地全貌）

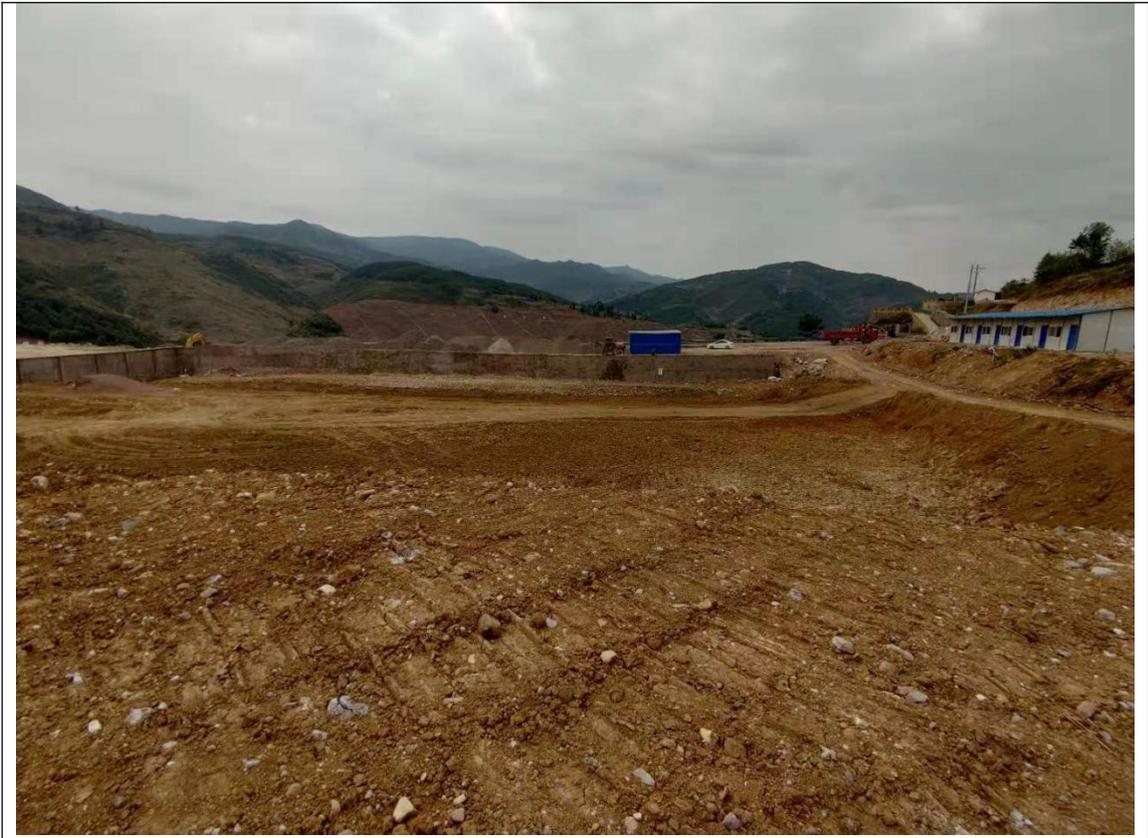
项目现场照片 3（场地现状）

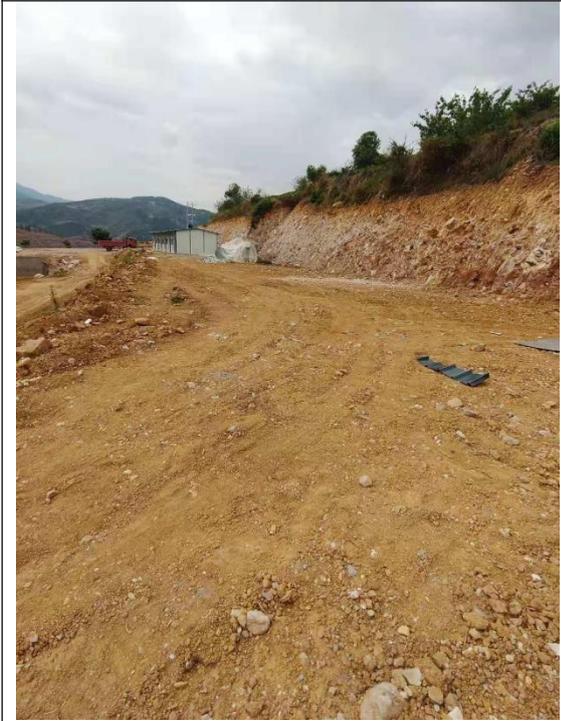
项目现场照片 4（临时生活区）

临时施工生产区主要为本项目的办公室，单层活动板房，其位置位于本项目西侧，

紧邻进场道路，地面未硬化，配套有供排水设施。经与建设单位沟通，已有临时施工生产区可满足项目建设需求。

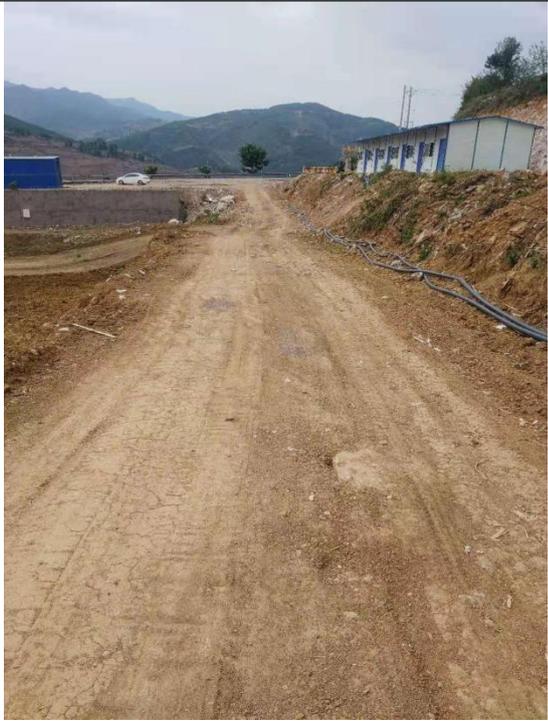
项目现场照片 5（进场道路）

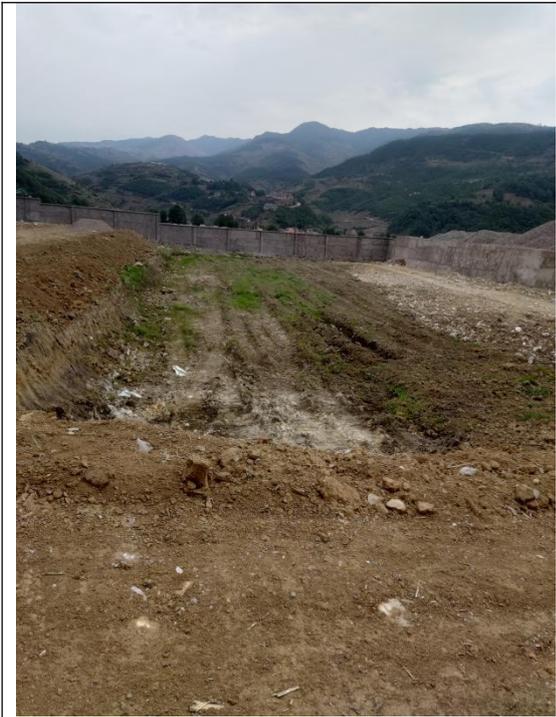
项目现场照片 6 (场内现状)

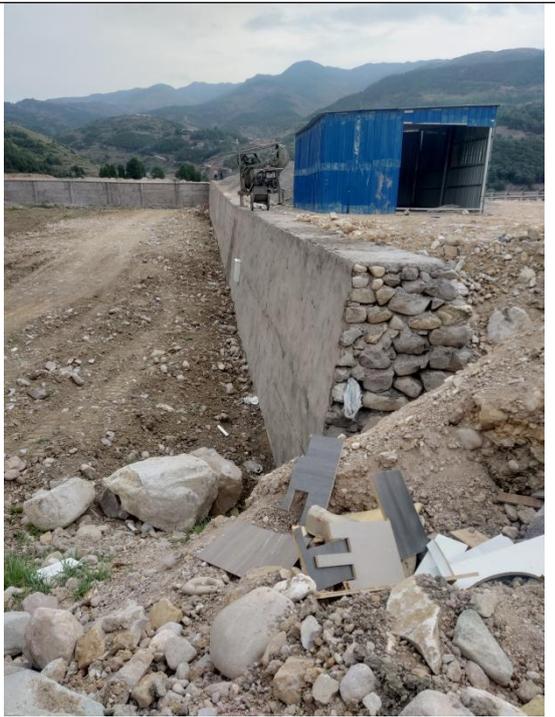
项目现场照片 7 (已建挡墙)

在前期建设中，本项目已在场地南侧（靠近 S212 线）修建了浆砌石挡墙，工程量为 63m，场地表土还未剥离。

目前本工程已经开工建设，已实施水土保持措施为建筑区的浆砌石挡墙，表土剥离工作已开展。

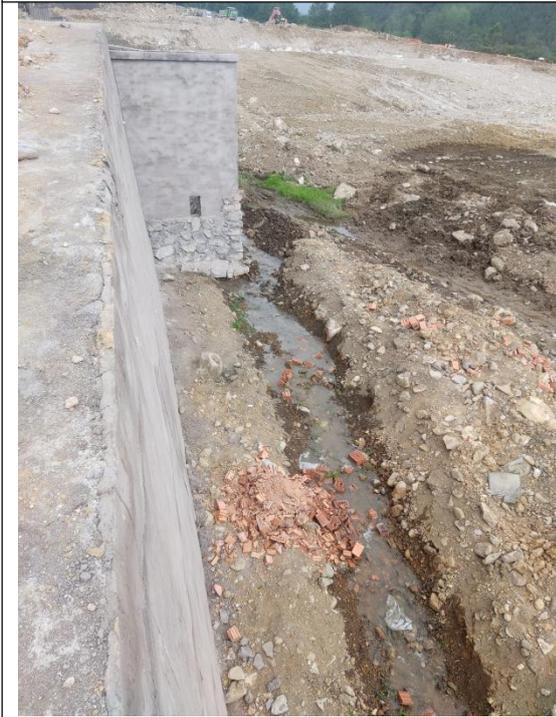
项目现场照片 8 (场外排水)

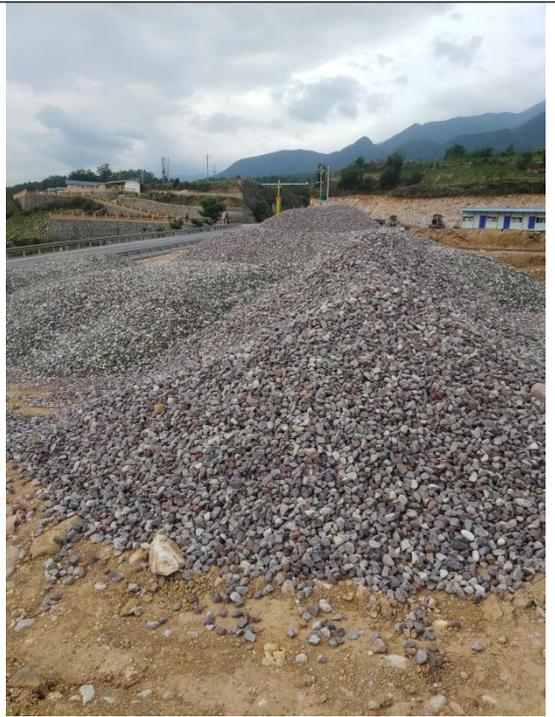
项目现场照片 9 (材料堆放场地)

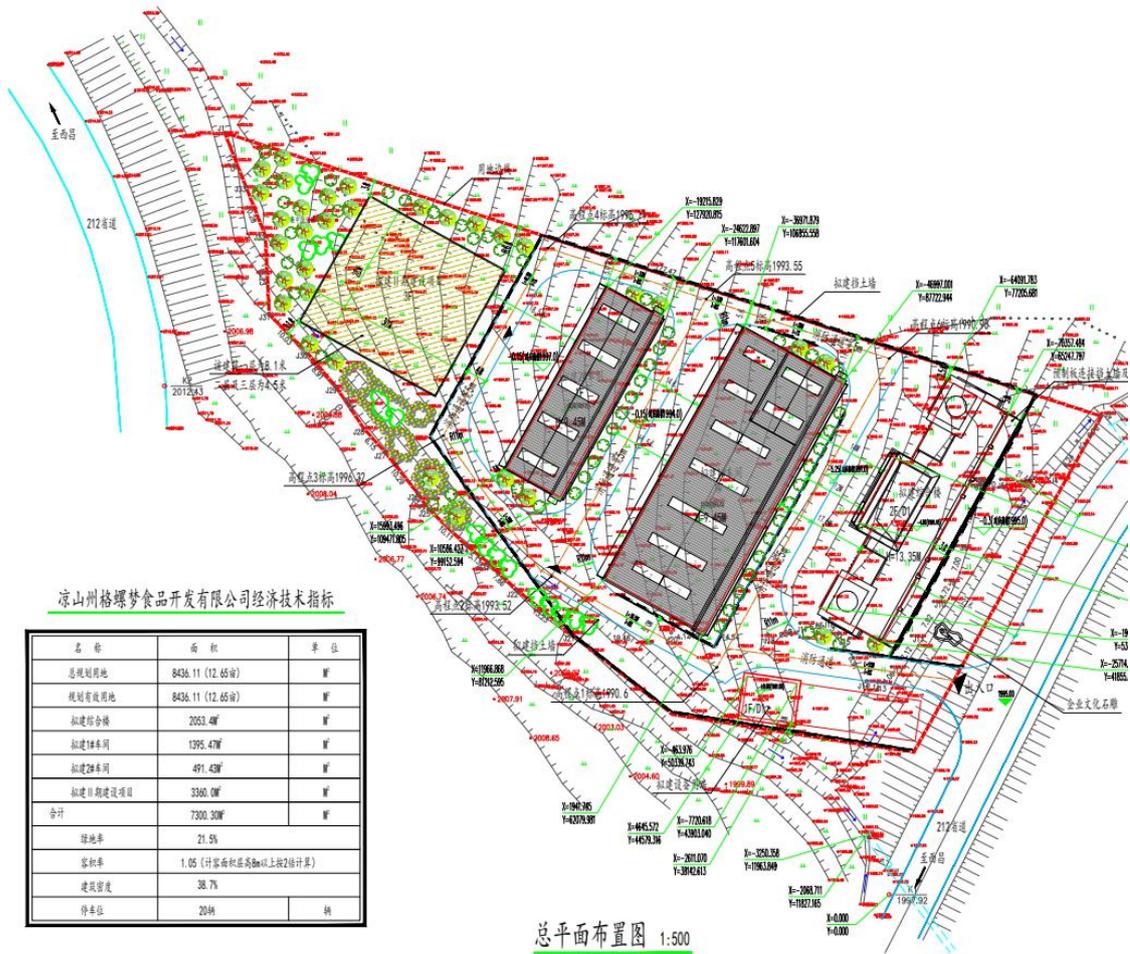
图 2-2 工程平面布置图

四川省普格县优质苦荞麦基地建设及苦荞系列产品精深加工项目用地项目整体规整，平面上大致可划分为建构筑物工程区、道路广场工程区、景观绿化区以及为满足工程建设需要而租用的临时施工生产区。本项目拟设 1 个出入口（位于综合楼西侧，即现阶段的施工进场道路）。路石材料选用沥青混凝土；停车场主要集中在场内，紧邻 1#、2#车间；广场、停车场硬化处理。场内分区布置合理，交通流线清晰。

本期项目共计建成综合楼一栋（2F,总高度 13.35m）、1#车间（1F,总高度 9.45m）、2#车间（1F,总高度 9.45m），总建筑面积 7300.30m<sup>2</sup>，均为地上建筑，配套建设苦荞系列产品精深加工生产线一条、消防车道以及绿地。工程平面布置见图 2-2。

本项目区地面原地面高程为 1990.03~2000.38m，最大高差 10.35m。在竖向布局上，主体大致可规划为综合楼、1#—2#加工车间以及二期项目三个台阶，三个台阶高程由南向北依次递增，其中综合楼一层标高为 1991.45m，二层标高为 1995.30m；1#车间标高为 1994.15m，2#车间标高为 1997.15m，拟建二期建筑标高为 2011.60m。临时施工生产区场地高程为 2006.77m。

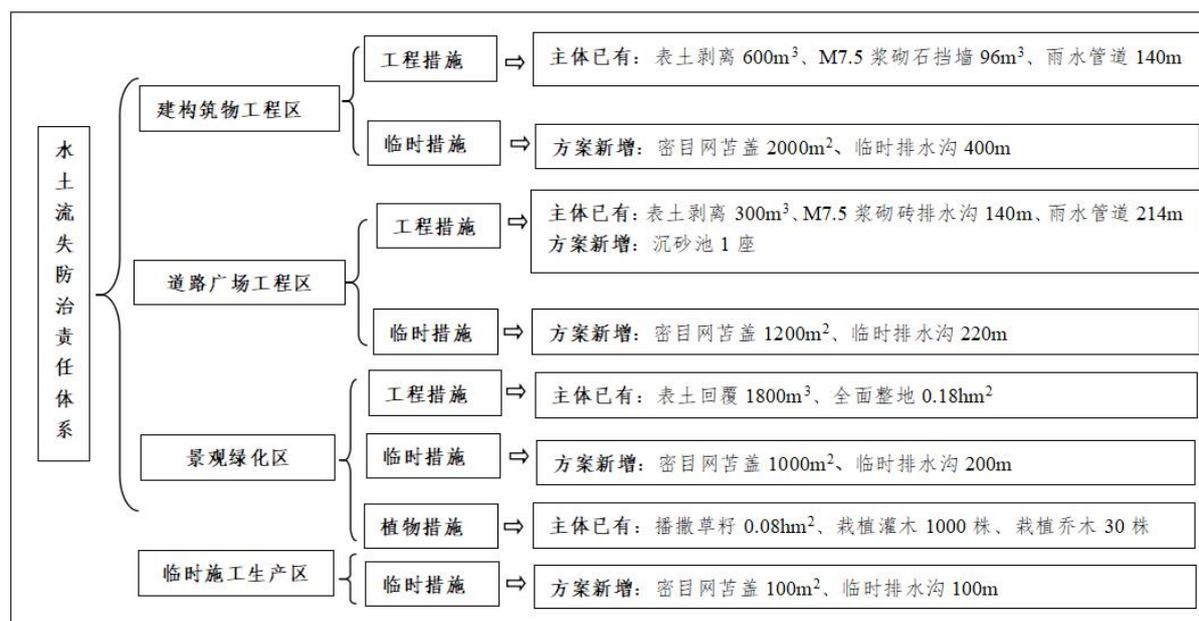
图 5.3-1 水土保持措施体系框图

水土保持措施体系框图如图 5.3-1。
