水土保持方案报告表

整体搬迁及技术改造工程建设项目

整体搬迁及技术改造工程项目
水土保持方案报告表

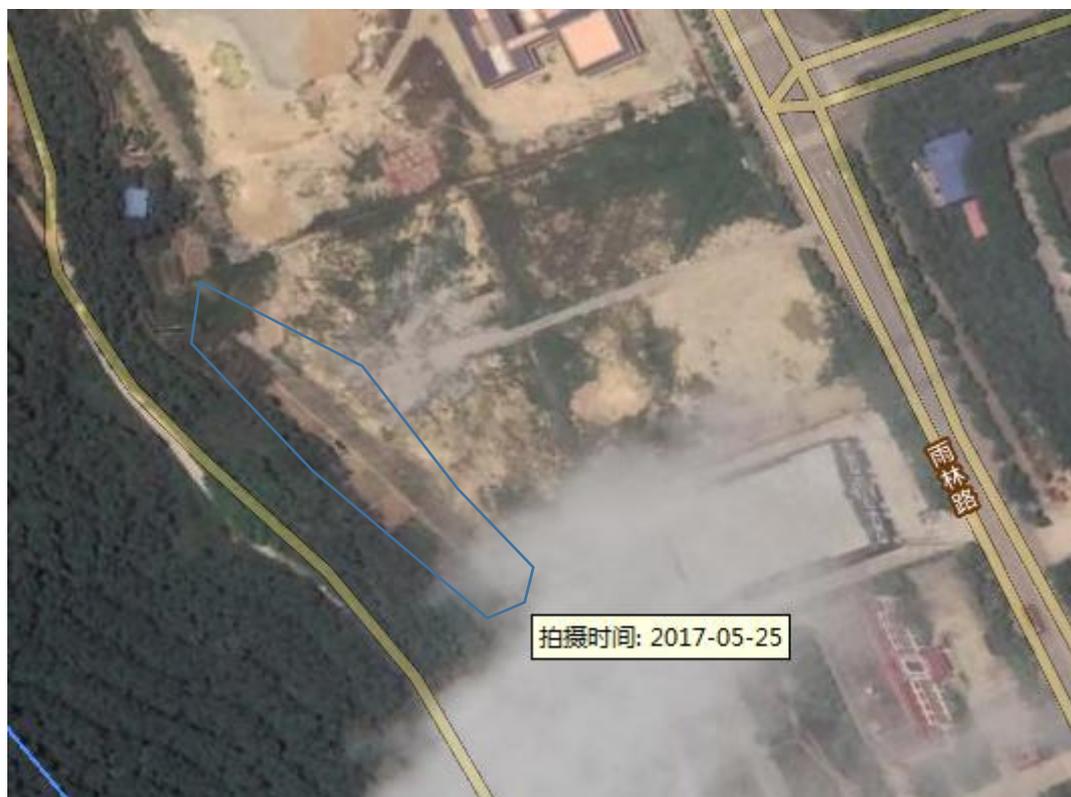
原有台地毛石挡土墙卫星影像图（2017年5月）

项目由西双版纳雨林制药有限责任公司承建，根据建设单位提供资料及卫星影像图得知项目建设前项目西侧工业园区统一对园区内的边坡实施毛石挡土墙防护，平台进行绿化。项目于 2018 年 1 月建设，截止 2021 年 6 月项目区建筑物已完工，厂区内道路已硬化，道路一侧的雨水管已布设完成。当前项目产生水土流失的区域为人行道、广场区域、建筑物周边绿化区域，因还未项目还未完工，建设单位在下阶段尽快实施人行道、广场区域的硬化施工，及绿化区的植被种植，防止雨季雨水冲刷形成水土流失。报告属于补充方案。

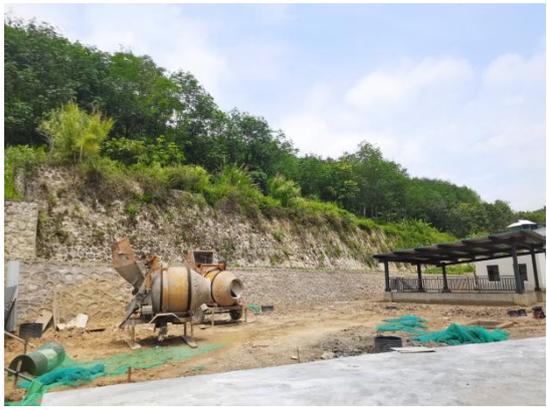
项目西侧原有台地毛石挡土墙防护及绿化

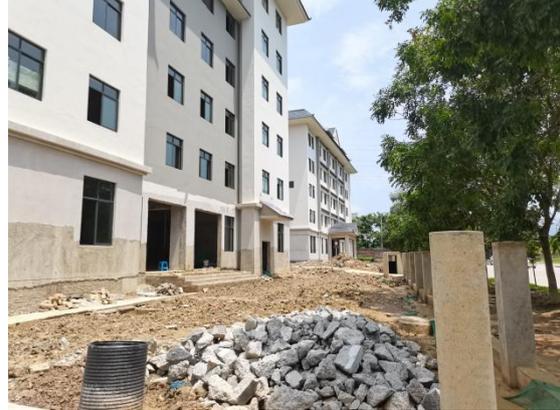
建筑物周边绿化区现状

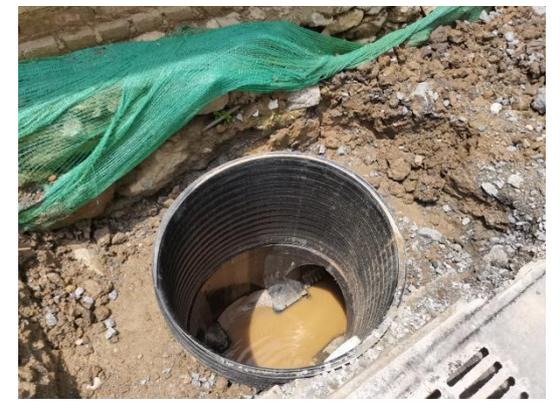
雨水管实施

为了排导路面降雨形成的汇水，主体设计雨水管采用埋地 HDPE 中空壁缠绕管，管顶平接，采用热熔连接。室外道路边适当位置设置铸铁雨水口，收集道路、人行道及屋面雨水经雨水管道和雨水沟汇集后经雨水管道排入市政雨水管网，铺设雨水管 507m，雨水管管径为 DN400.0mm。

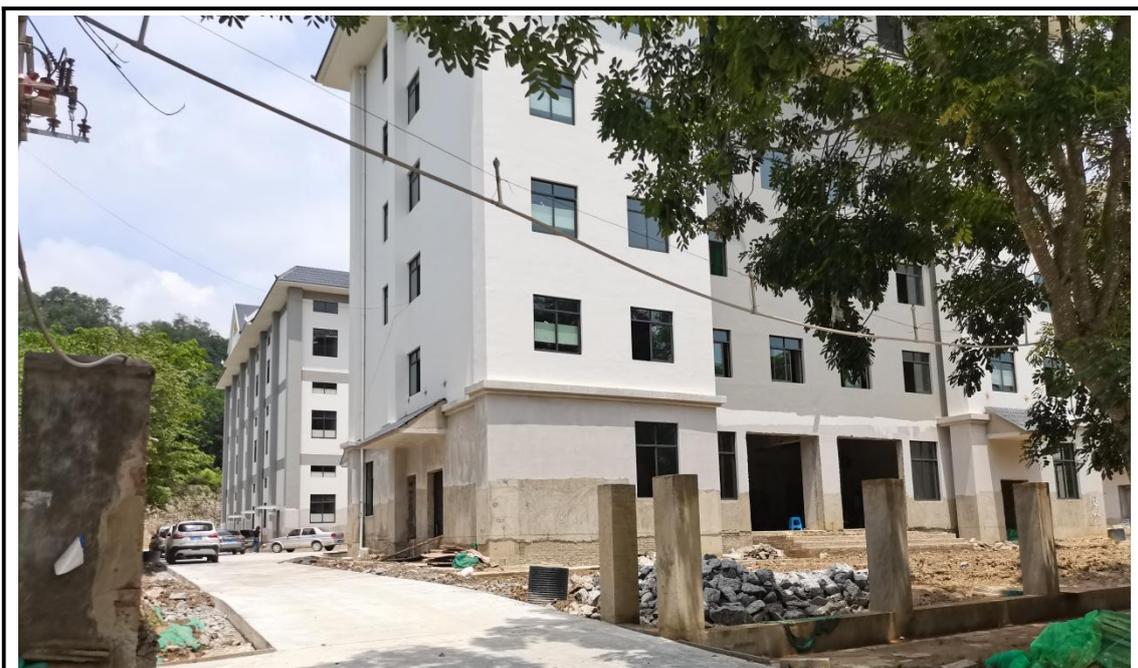
图 1-2 建构筑物区

本项目的建筑物有提取车间、制剂车间、综合楼、宿舍及食堂、变电所、锅炉房，经主体设计资料分析，建构筑物总建筑面积为 14479.37m²，总占地面积 0.43hm²。截止目前建构筑物区已实施完成。

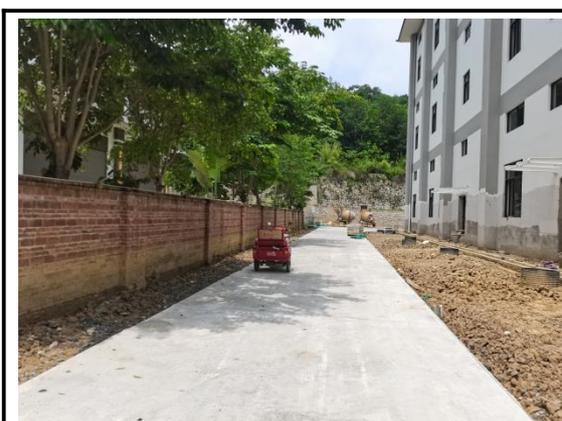
图 1-3 道路区

根据项目设计资料分析，道路及广场区包括场内的道路（兼做消防通道），场内空地广场区域以及地下污水池、酒精库。场内结合外部道路共设置两个出入口，置于东侧与雨林路结合。场内道路总长约为 562.71m，经统计，本区内有一部分地下建筑建筑，地下污水池和酒精库，面积为 0.02hm²，本区占地面积 0.57hm²。截止目前项目道路已硬化，广场区还未施工，地表裸露。

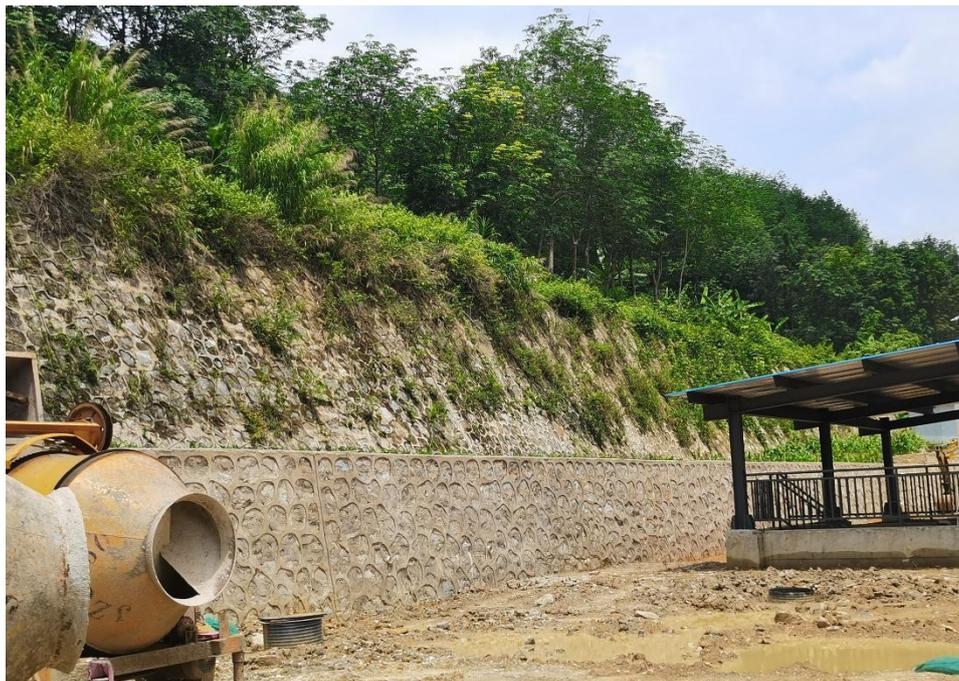
根据项目主体设计资料分析，绿化面积主要为建筑物周边的局部区域形成的景观，及项目规划绿化带，效果较为简单，采用花台灌木种植及景观式种植。项目建设前工业园区已将项目的边坡已进行毛石挡土墙实施，平台已进行绿化，截止目前建筑物周边绿化还未实施。经统计，项目绿化区面积为 0.33hm²。

图 1-5 项目西侧原有台地毛石挡土墙（平台上已实施绿化）

项目东侧均有已经建成的市政道路(雨林路)。场内建筑物主要为提取车间、制剂车间、综合楼、食堂及宿舍楼、锅炉房、变电所，由东侧进入项目区，其综合楼食堂及宿舍位于项目区东侧，项目区中间区域为提取车间、制剂车间，配套附属设施布置在项目西侧，项目区红线内西侧为原有的台地并建有毛石挡土墙，挡土墙高度约 2.2m，平台已进行绿化，场内道路围绕建筑物，绿化区域设计在建筑周边。项目平面布局总体较为简单。项目布局见图 1-7。

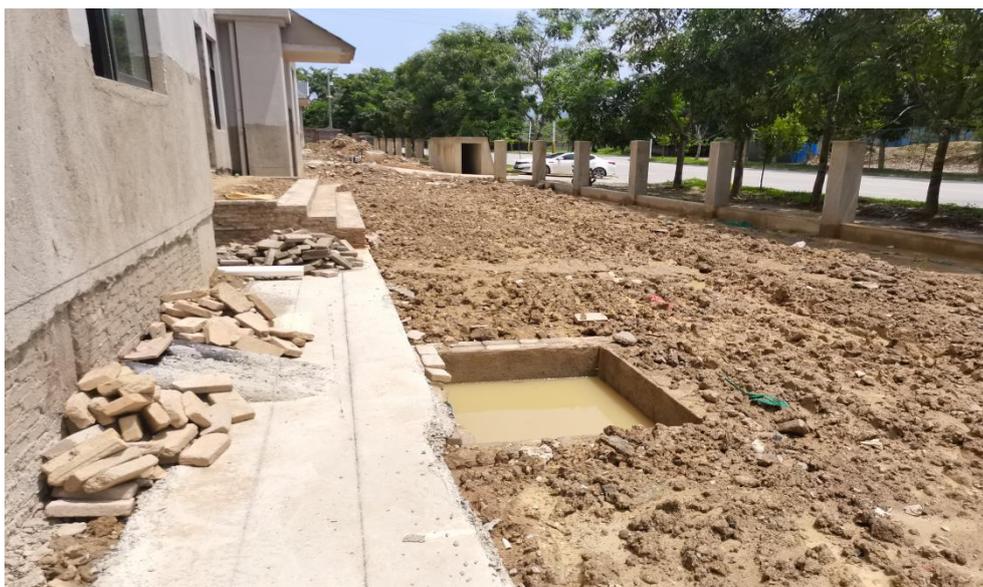
图 1-6 建筑区周边绿化区（截止 2021 年 6 月还未实施）

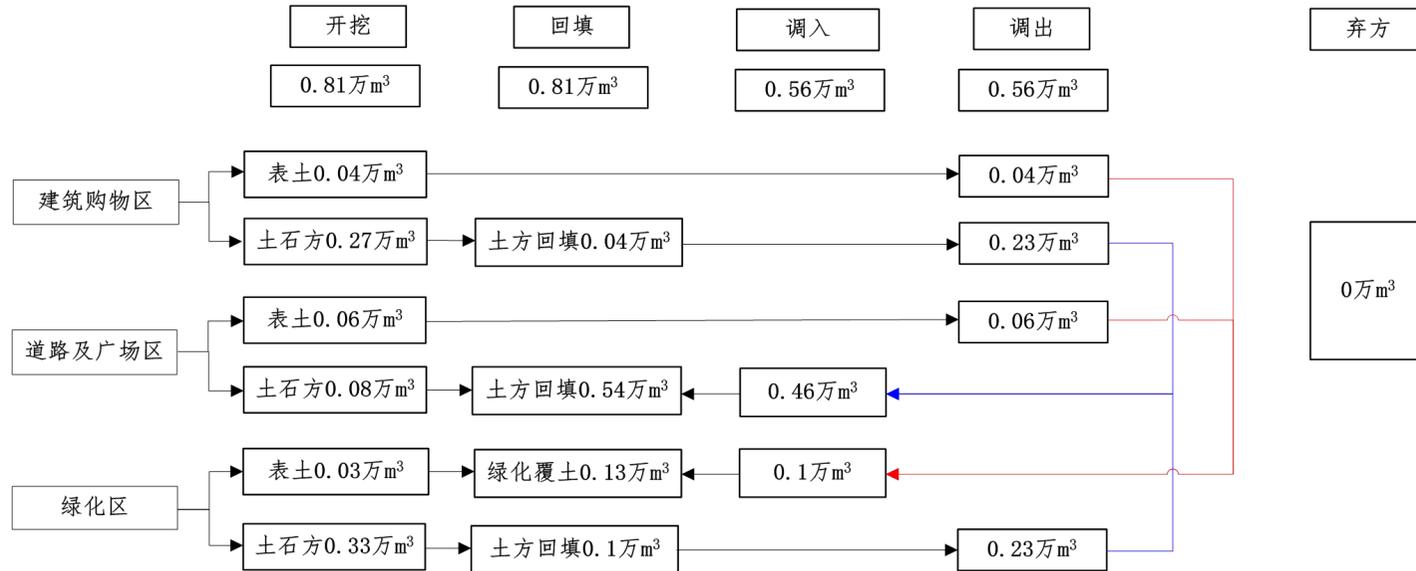
图 1-8 土石方流向框图

物区 0.31 万 m³，道路及广场区 0.14 万 m³，绿化区 0.36 万 m³；总计回填土石方量为 0.81 万 m³，其中：建构筑物区 0.04 万 m³，道路及广场区 0.54 万 m³，绿化区 0.23 万 m³；内部调用 0.56 万 m³，该项目不产生弃渣（整体搬迁及技术改造工程建设项目开工时间 2018 年 1 月，根据建设单位提供材料，本方案统计土石方来源项目建设过程中产生的土石方，全部用于回填）。土石方平衡及流向见表 1-5，图 1-8。

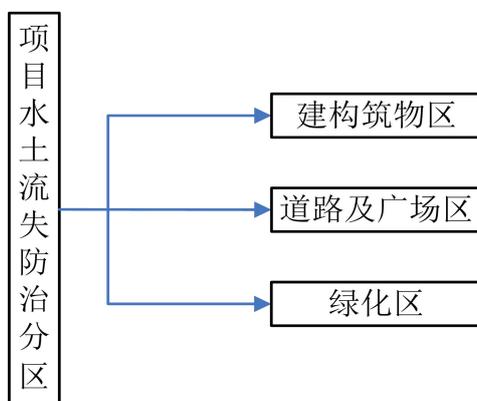
图 1-9 水土流失防治分区框图

根据本项目建设的实际情况，结合外业调查和资料分析，将本工程水土流失防治责任范围划分为建构筑物区、道路及广场区、绿化区三个一级分区。项目占地面积为 1.33hm²，全部为永久占地。其中建构筑物区 0.43hm²，道路及广场区 0.57hm²，绿化区 0.33hm²。（详见附表 2：防治责任确认函）

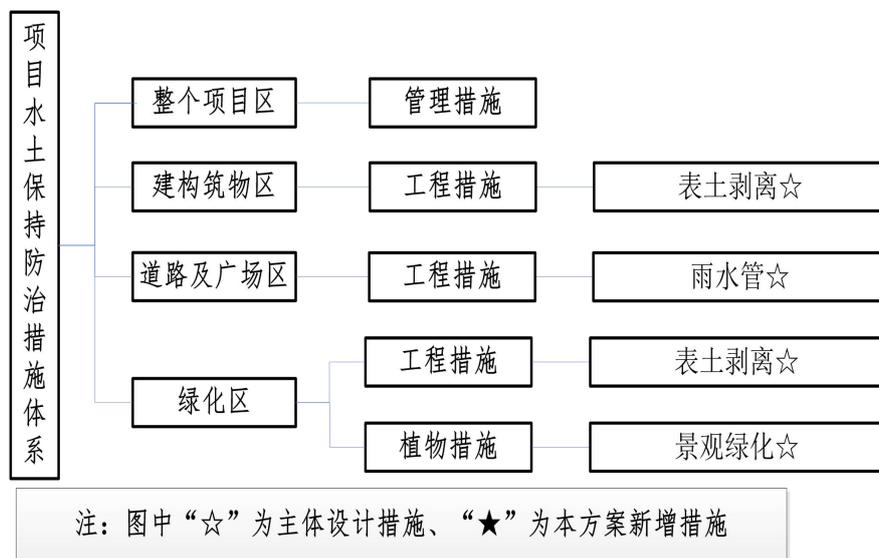
图 1-10 本项目水土流失防治体系框图

(1) 建构筑物区：主体在项目施工前对表层土进行了剥离，本方案不在新增措施。

(2) 道路及广场区：为了排导路面降雨形成的汇水，主体设计雨水管，主体布设的措施起到很好水土保持效果。本方案不在新增措施。

(3) 绿化区：主体在项目施工前对表层土进行了剥离。主体工程已设计景观绿化。同时加强施工期间的管理要求和栽植后的抚育管理。本方案不在新增措施。

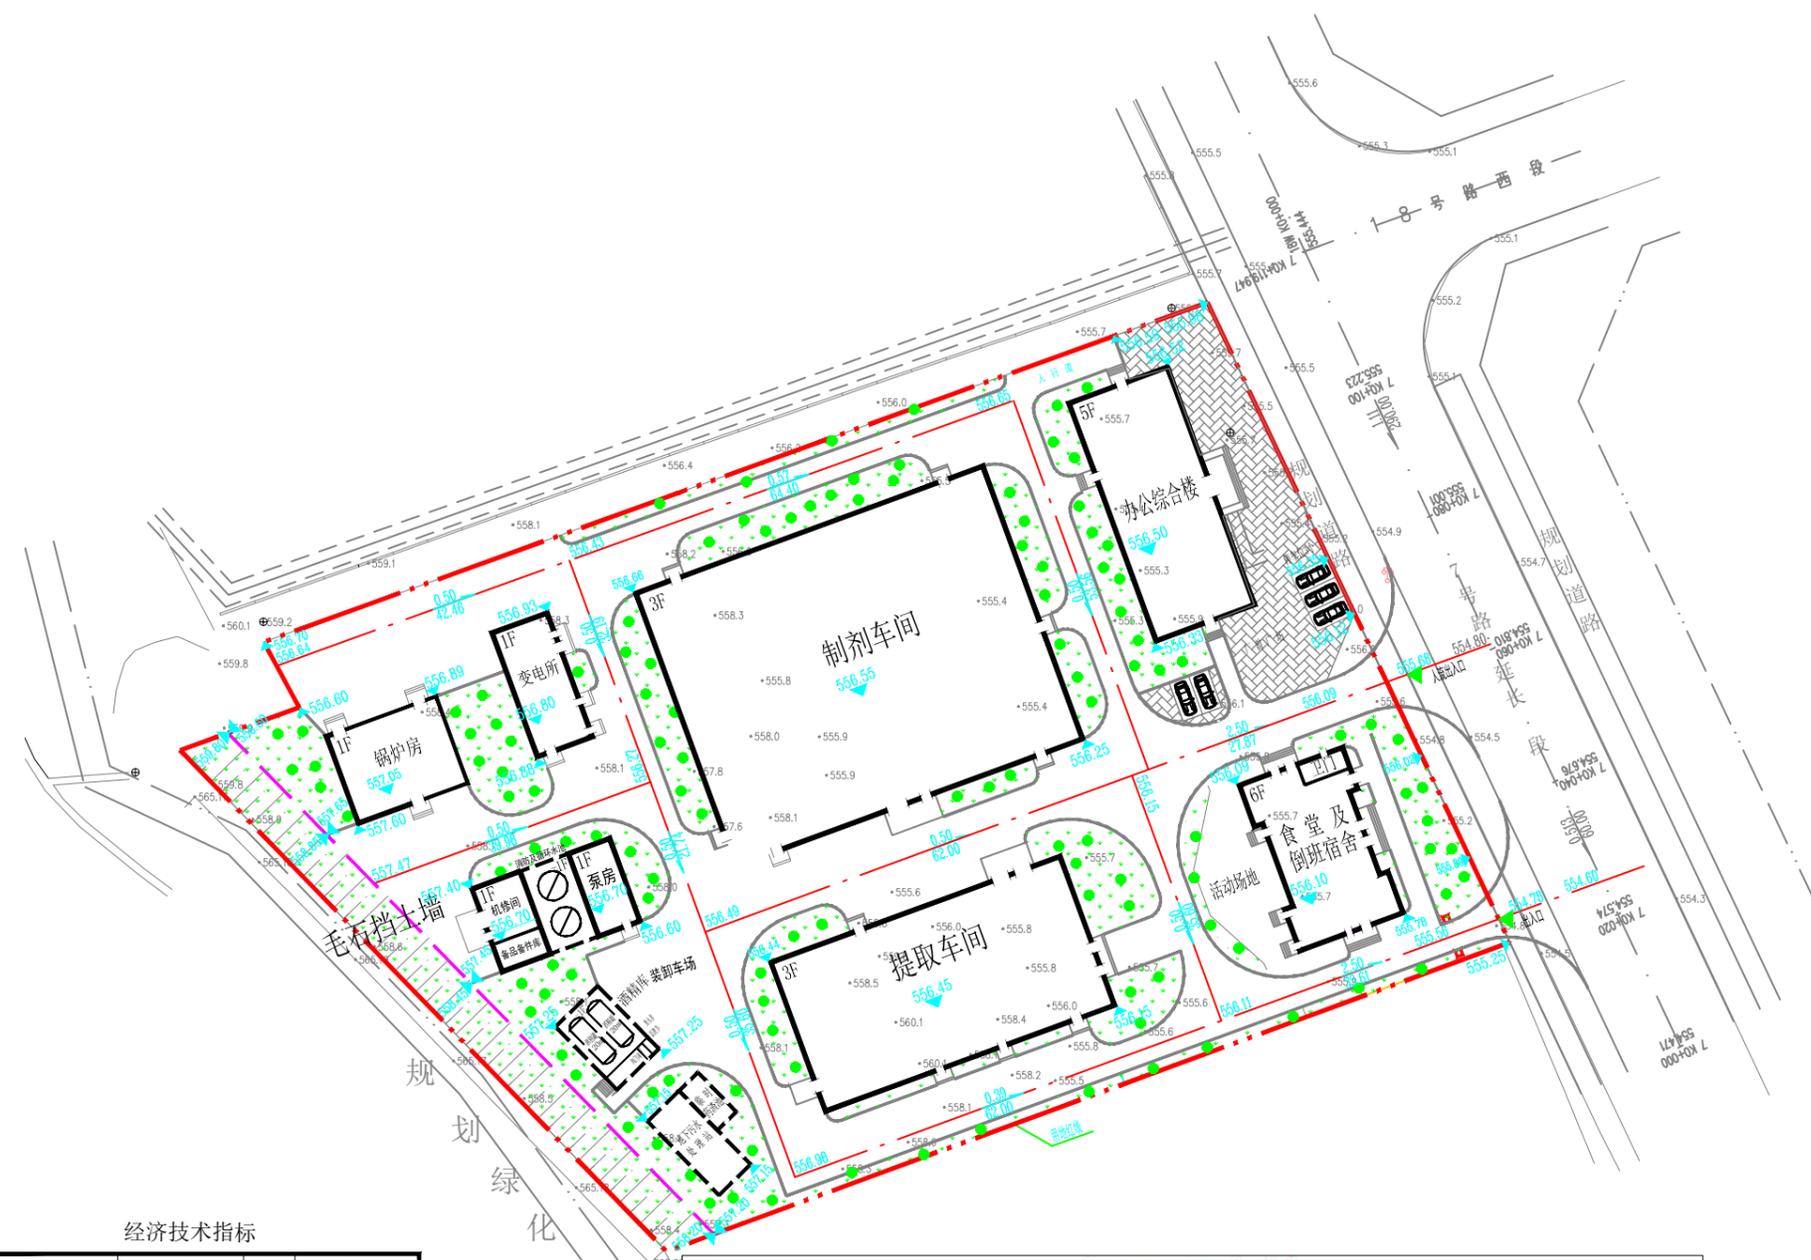
附图 4: 项目区总平面布置图;

用地红线	
新建建筑	
地下建筑	
道路	
指向标识	出入口
停车位	
绿化草坪	
铺砌场地	
设计标高	556.09
原有边坡	
毛石挡土墙

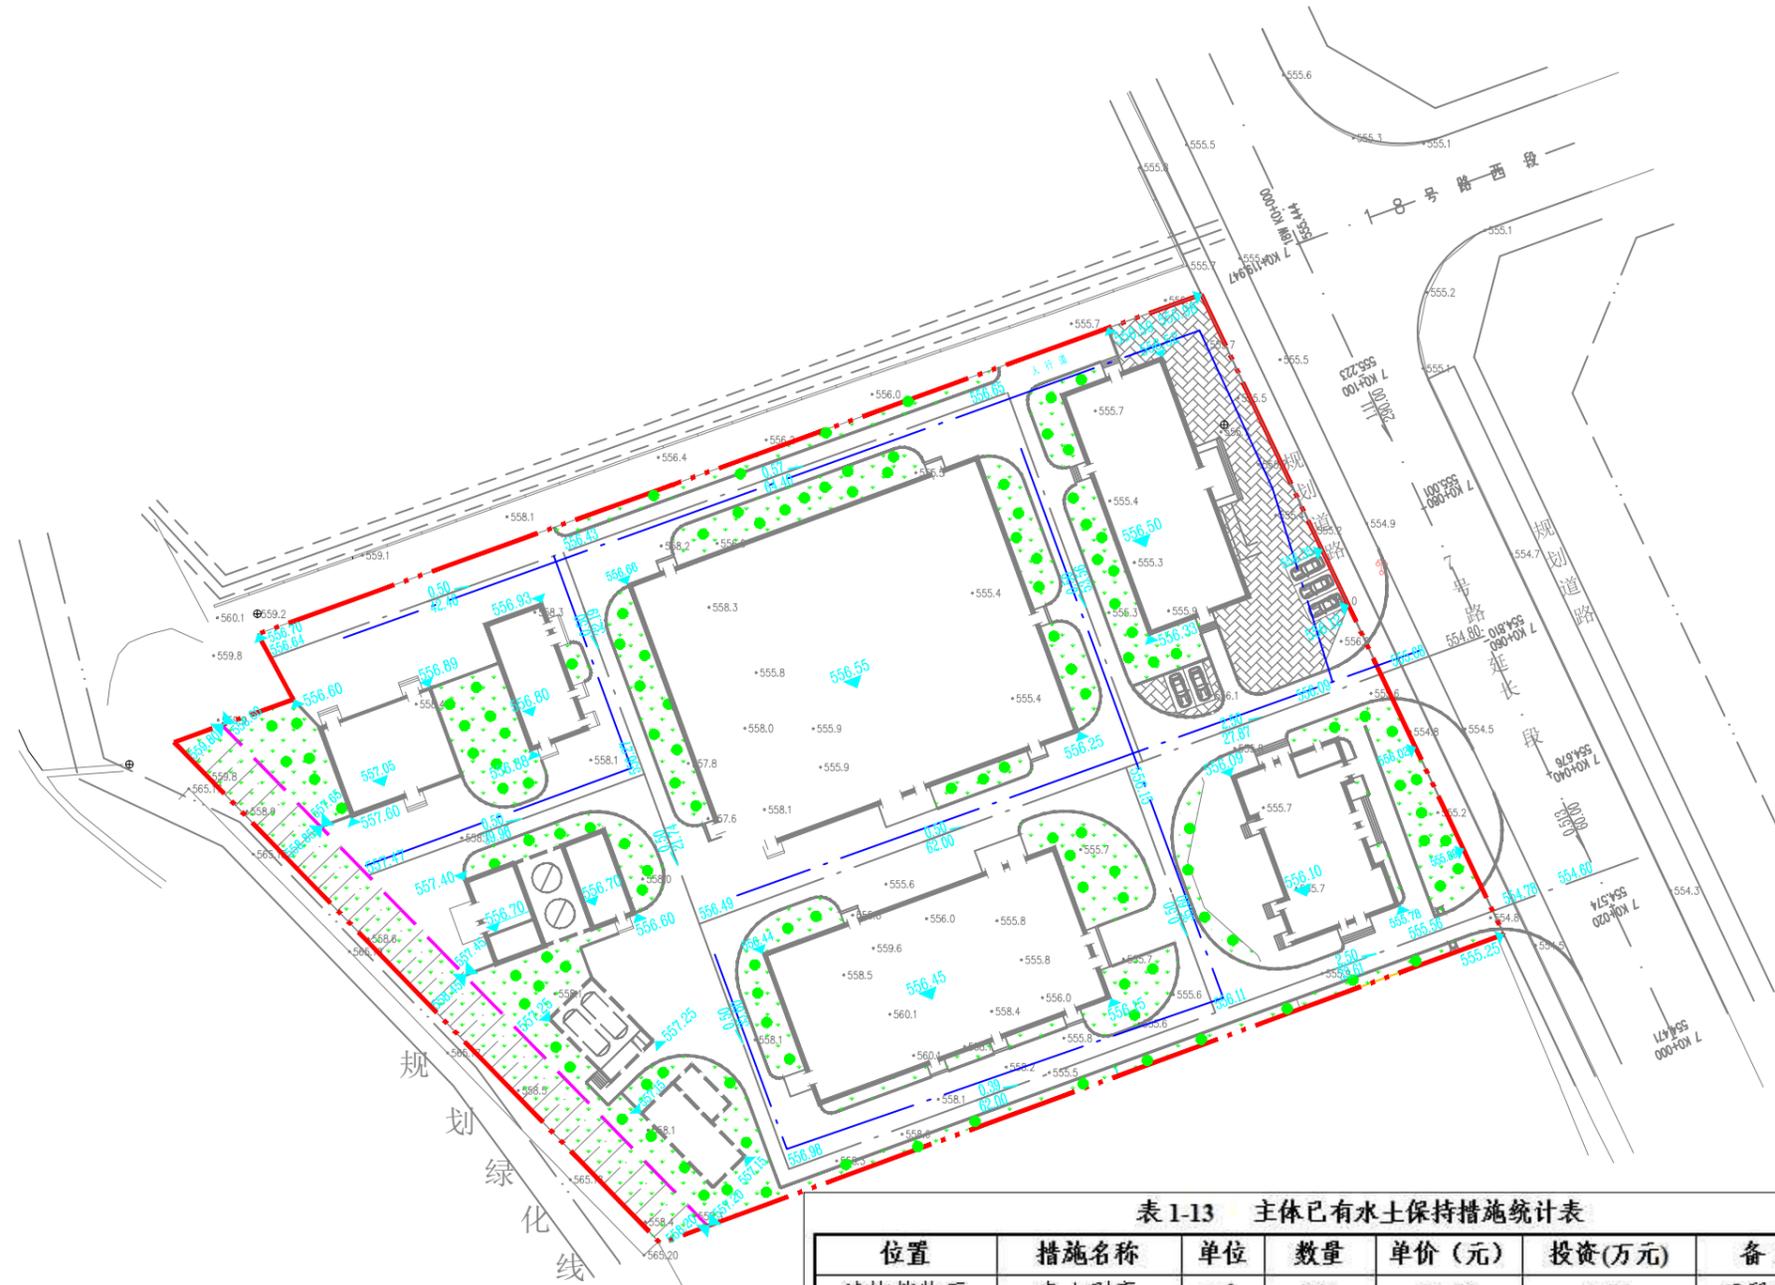
附图 5: 项目区分区防治措施总体布局图。

用地红线	
绿化草坪	
原有边坡	
毛石挡土墙	
设计标高	556.09
雨水管
