橄榄坝傣族水乡特色小镇--会客厅建设项目

水土保持监测季报表

（2021 年 第 3 季度 ）

监测单位：海南云端环境咨询有限公司云南分公司

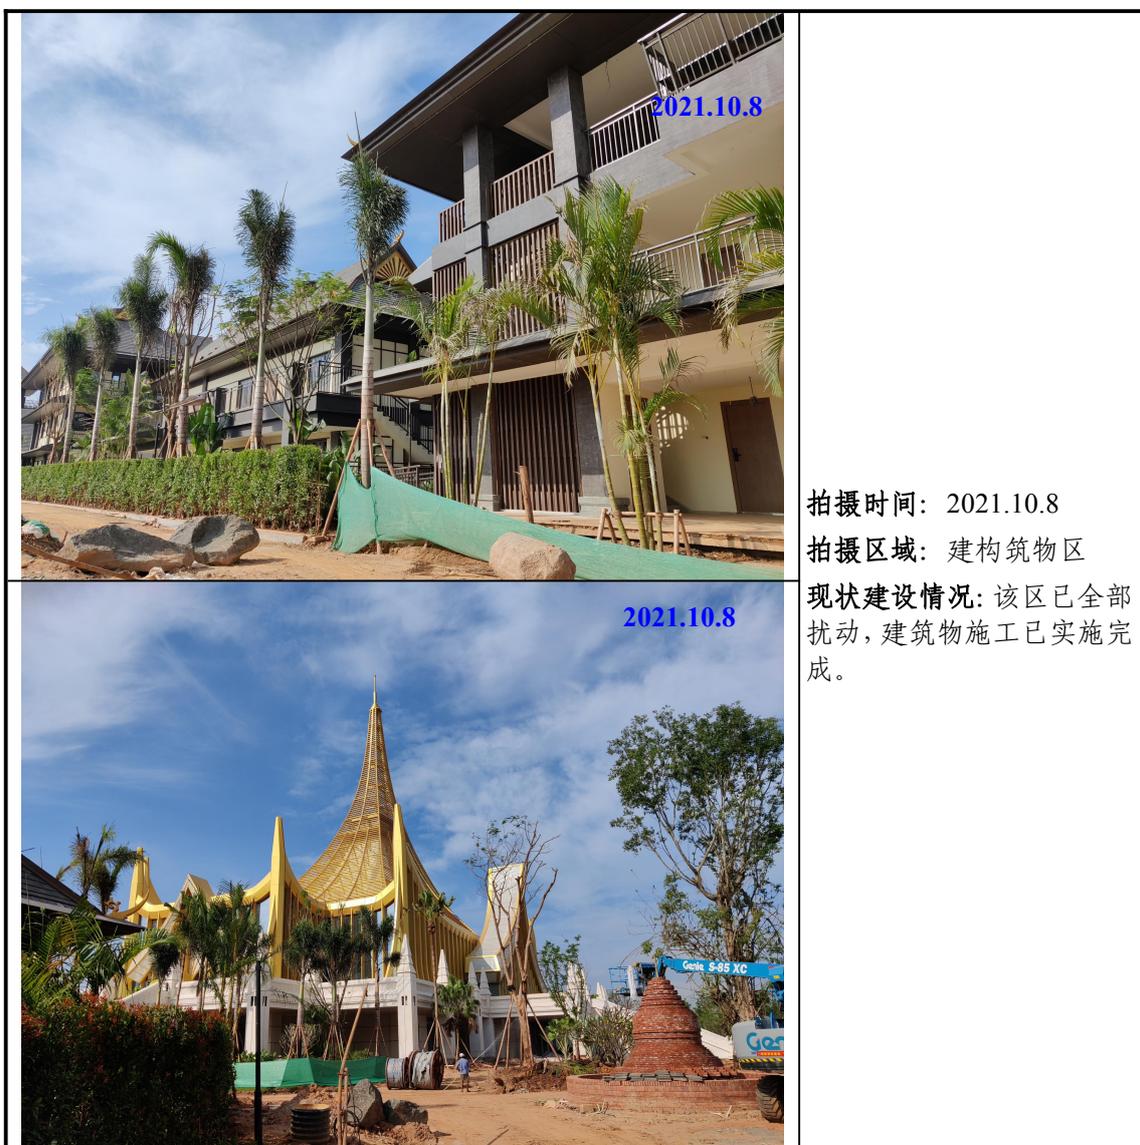
2.1.3.1 建构筑物区

建构筑物区用地面积 1.28hm²。该区已全部扰动，建筑物施工已基本实施完成。

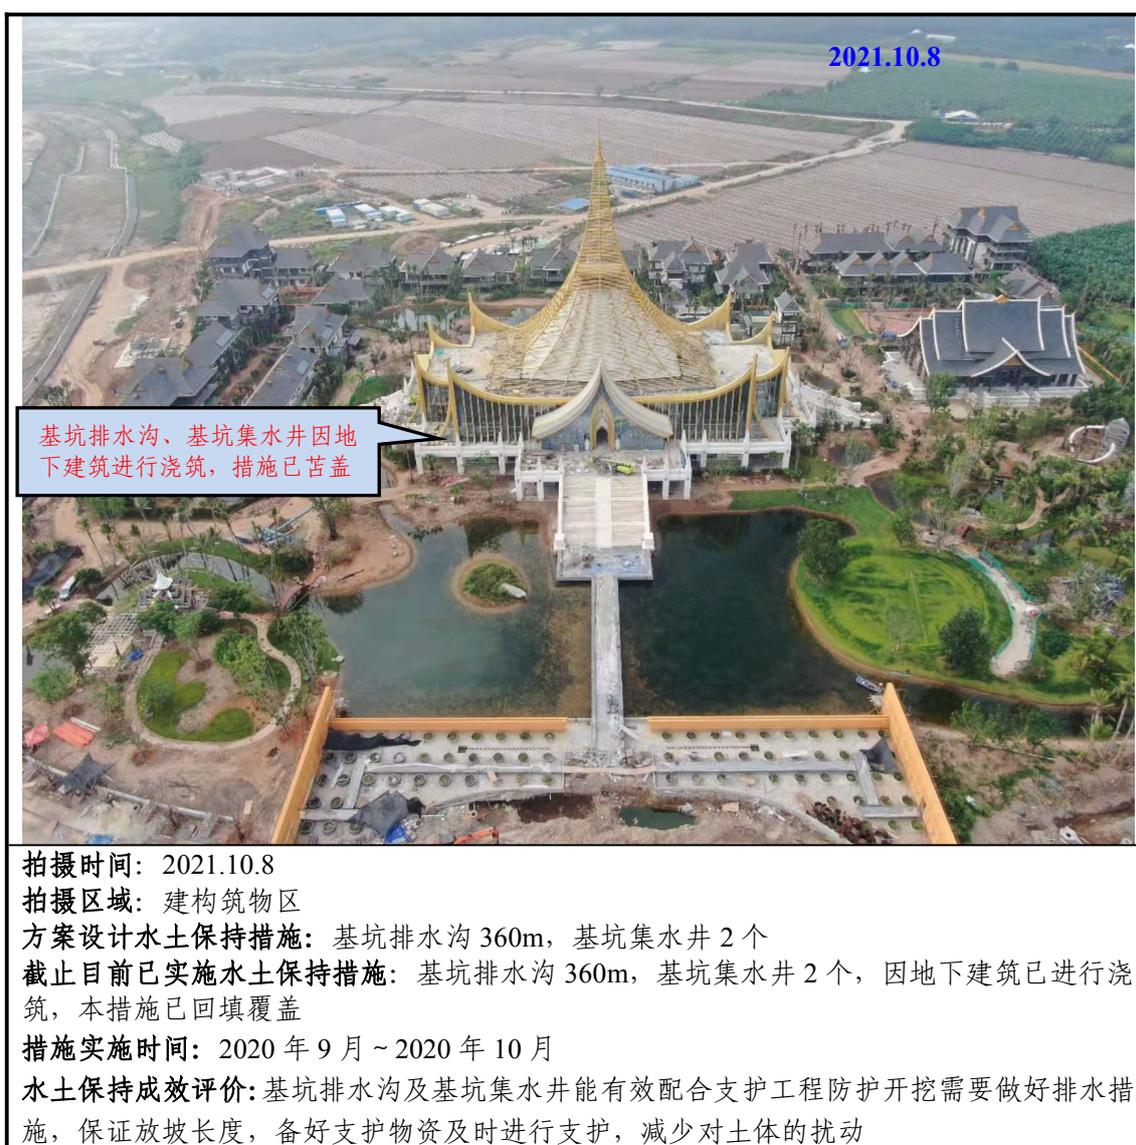
根据进场实际监测结果和收集的建设资料分析，进场监测时，建构筑物区土石方开挖及回填工程已完成；目前已完成出基坑排水沟及基坑集水井防护措施，因地下建筑已进行浇筑，本措施已回填覆盖。

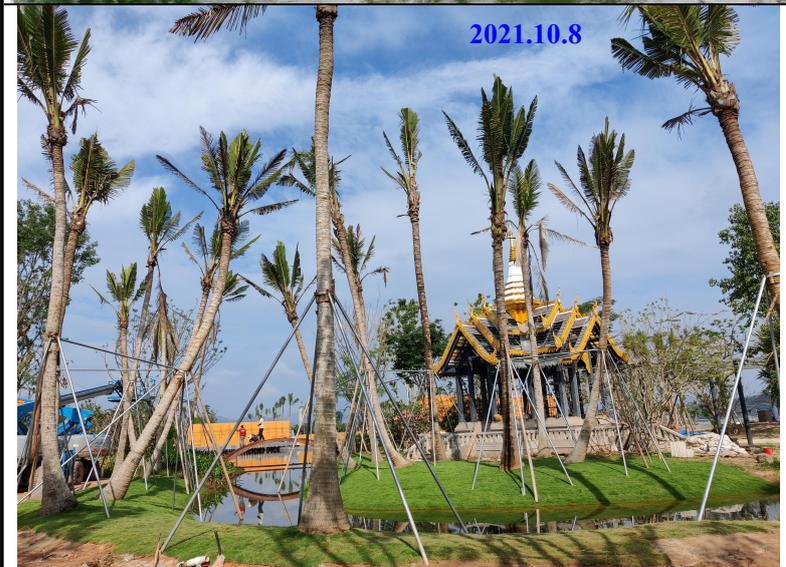
<p style="text-align: right; color: blue; font-weight: bold;">2021.10.8</p>	<p>拍摄时间：2021.10.8 拍摄区域：景观绿化区 方案设计水土保持措施：场地绿化 21951.32m²； 截止目前已实施水土保持措施：场地绿化 15000m²； 措施实施时间：场地绿化 2021 年 6 月 未落实措施：场地绿化未实施 5031.32m² 未落实原因：项目区平面布局发生变化，绿化区域面积减少 1920m²，截止目前还可绿化区域 5031.32m²，项目正在施工中，未能实施完全 水土保持成效评价：场地绿化避免了地表裸露，增加了雨水下渗，减少了地表土壤中的水分蒸发径流，后期需加强已实施绿化的管护工作</p>

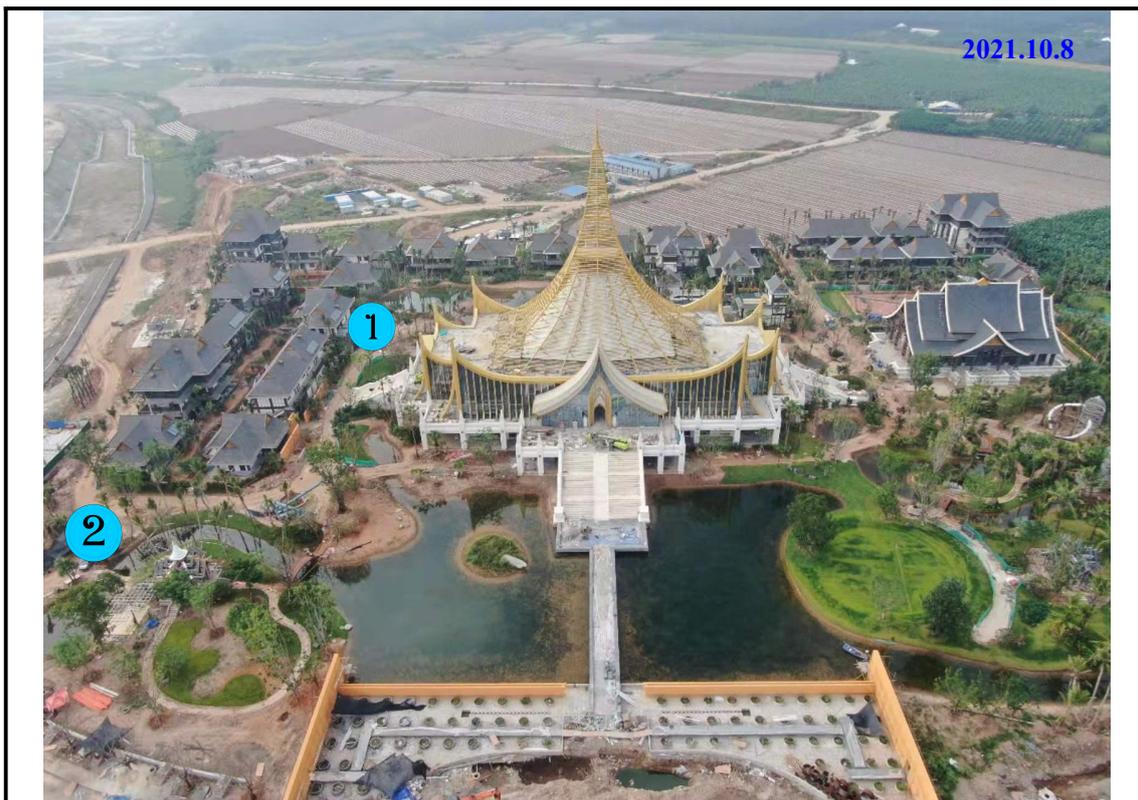
拍摄区域：道路广场区

道路广场区用地面积 2.24hm²。进场监测时道路广场区大部分区域用作施工临时场地和施工临时道路，采取了混凝土浇筑，已实施硬化面积 1.99hm²，未实施硬化面积 0.25hm²，为地表裸露。

- 2、下阶段应尽快完成道路广场区硬化、景观绿化区场地绿化措施；
- 3、加强项目区内已实施水土保持工程措施的管护工作；
- 4、加强景观绿化区已实施植物措施的植被抚育管理工作，避免因管理不当而减少植被的存活率；
- 5、定期对临时覆盖措施等进行巡查，发现破损时及时进行更换。
- 6、向建设单位反馈，及时委托水土保持设施验收单位进场开展水土保持设施验收评估工作；
- 7、与当地水行政主管部门加强沟通，确保新的法规政策和水土保持要求得以完善和落实。
