兆南·椰林壹号 C-02 地块 水土保持监测季度报告

(2019 年 第二季度)

建设单位：陵水兆南房地产开发有限公司

监测单位：海南新南方工程设计有限公司

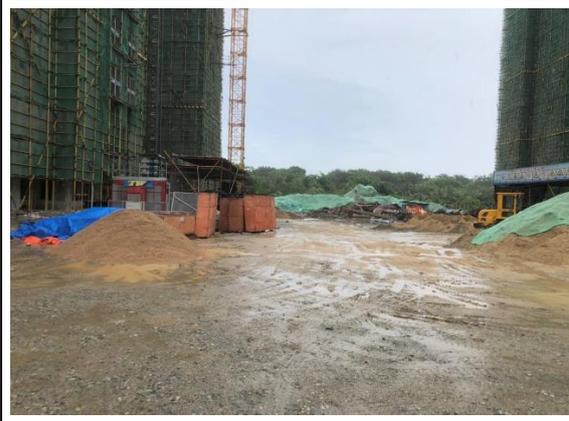
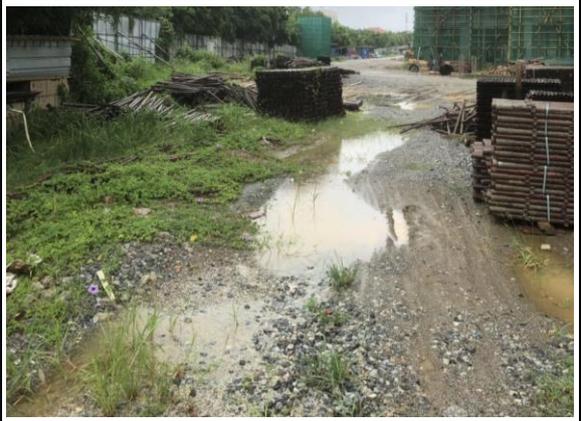
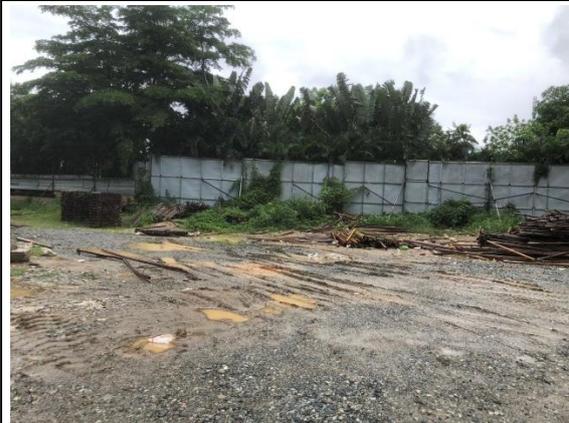
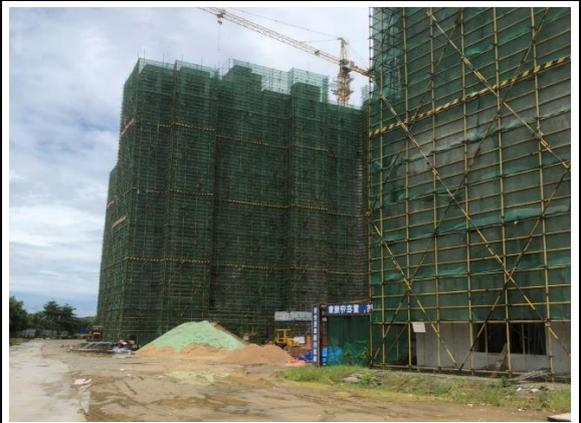
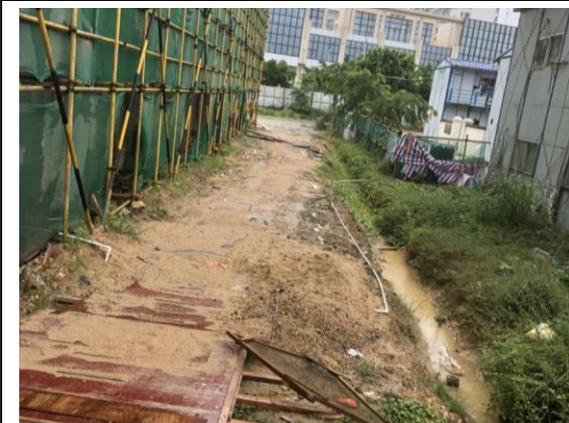
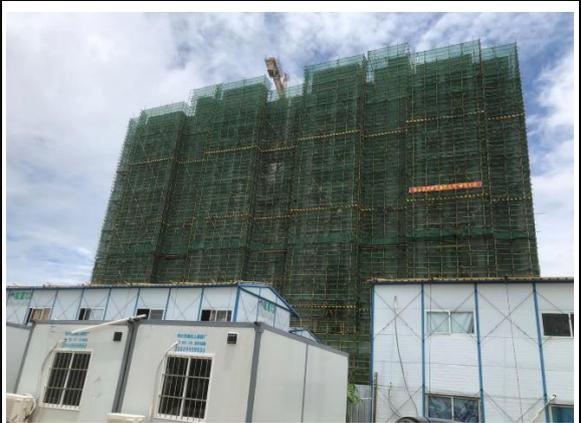
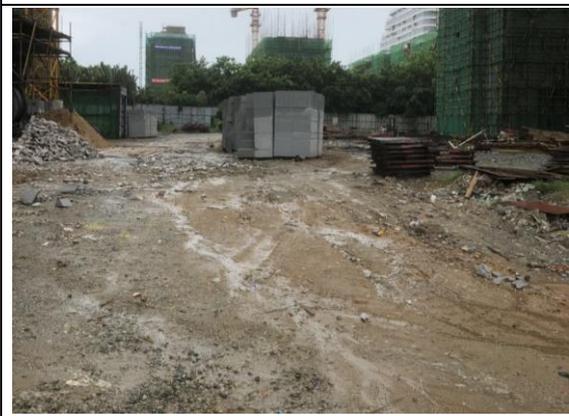
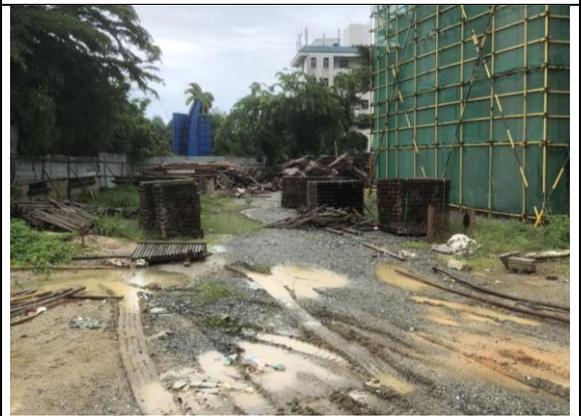
项目现状照片

截至目前，本项目已完成表土剥离工作，2、4、6、9#住宅楼、10#会所楼及其周边区域正在施工，已于场地出入口设置 1 处洗车池及 1 处沉沙池，沿 2、4、6、9#住宅楼周围建设有部分排水沟（土沟），已沿西侧用地红线硬化部分场内交通道路作为内部施工道路，永临结合使用。1、3、5、7、9#住宅楼及其周边区域仍在由政府拆迁，尚未动工，地表裸露面积较大，水土流失隐患较大。水土流失情况详见表 4-4。

- (1) 对裸露地表宜采取彩条布苫盖，加强雨天的临时防护工作；
- (2) 对剥离表土及时运至临时堆土场堆存，以保证后期绿化覆土。
