学府星川北苑新居工程

水土保持监测季度报告

(2021年第1期: 9~11月)

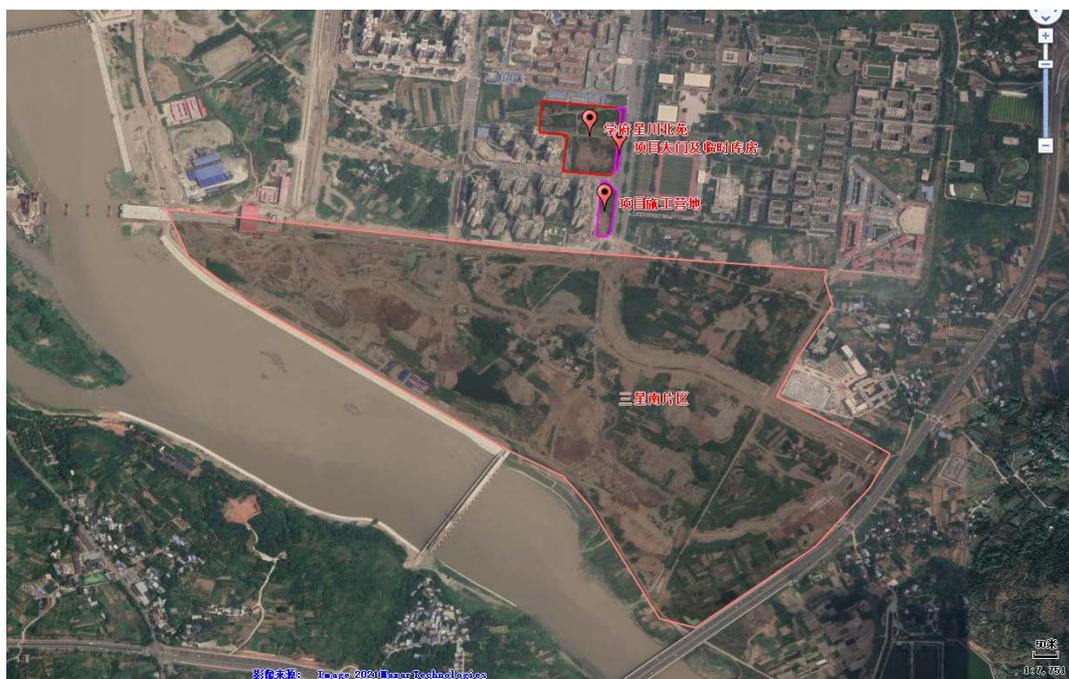
图 3.1-1 余土利用前（2019.9）

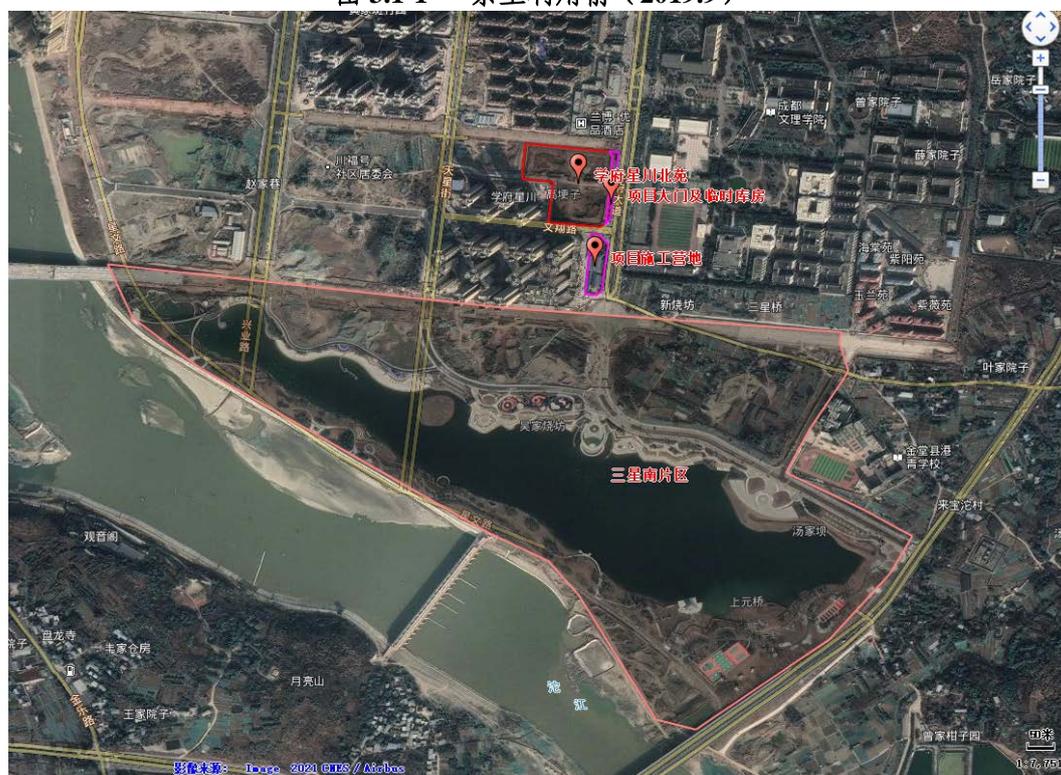
截止 2020 年 12 月，场地内已接受外借土石方约 80.17 万 m³（淮州新城 2018 年棚户区改造项目、金堂县文昌苑新居工程、三星片区整体城镇化建设项目川福号道路工程等项目的余方），剩余可接收方量为 69.52 万 m³，本项目已开挖土石方 15.62 万 m³已全部运往该区域进行回填利用，本项目余方综合利用合理，未乱丢乱弃。

图 3.1-2 余土利用点卫星影像图（2021.1）

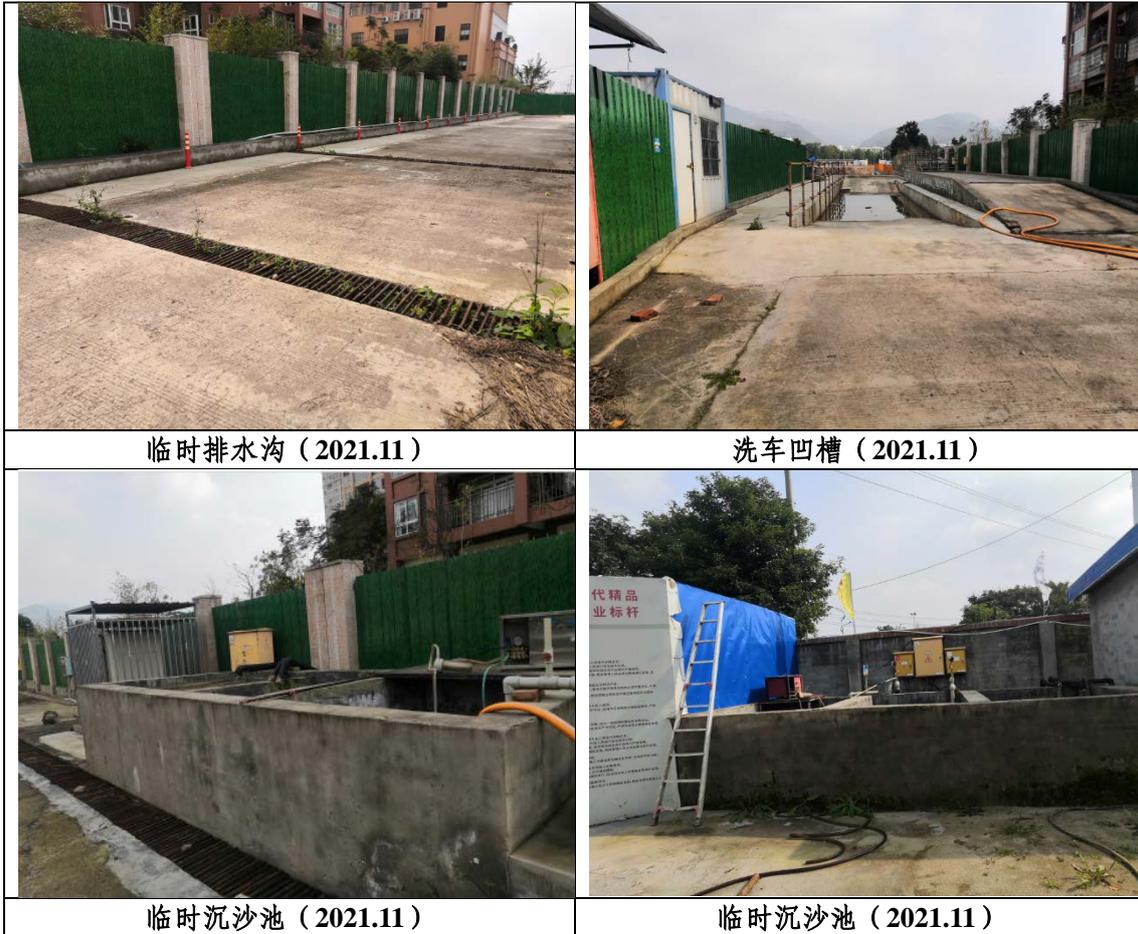
本区域的水土保持措施主要为工程措施和临时措施。目前工程措施还未实施，临时措施中仅实施了洗车凹槽、临时排水沟和临时沉沙池，均为施工优化新增，位于项目区西侧，原水保方案统计的洗车凹槽、临时排水沟和临时沉沙池实际位于施工生产生活区中项目区施工区域东侧施工大门出入口附近。已实施的措施如下所示。

临时措施量：洗车凹槽 1 座（施工优化新增），临时排水沟 120m（施工优化新增），临时沉沙池 2 座（施工优化新增）。
