拉萨市文旅创新产教融合产业园区

配套基础设施项目

水土保持方案报告表

编制单位：成都蜀峰环境科技有限公司

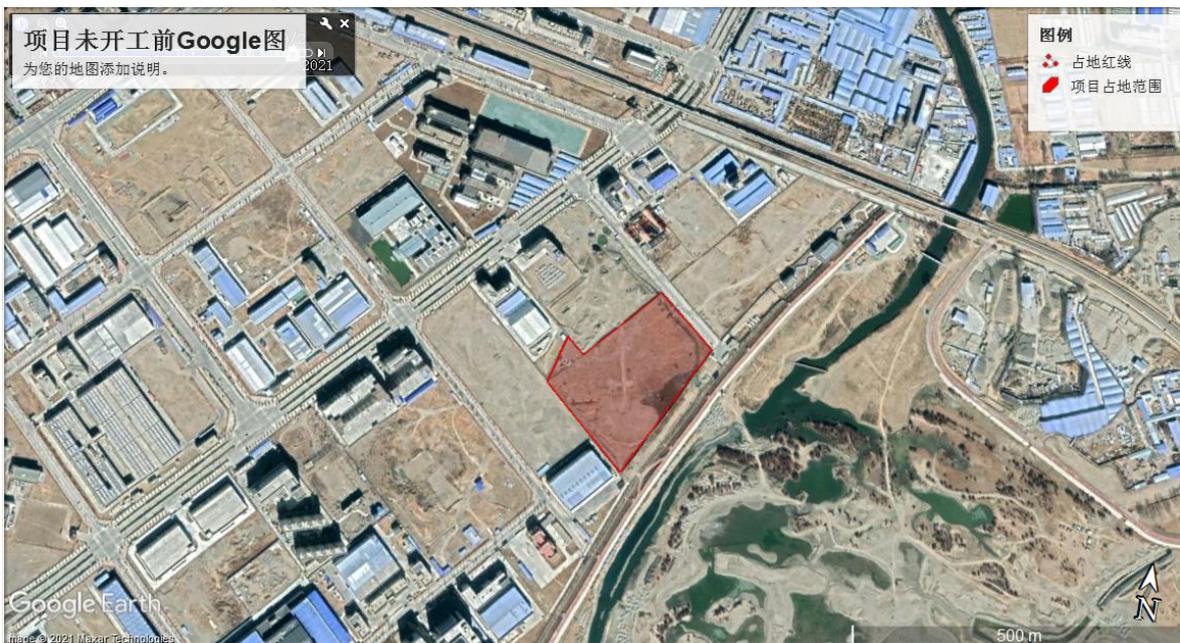
图 2 2018 年场地遥感图

原始地面高程为 3630.76m~3632.40m 之间，总体地势北高南低，相对高差 1.64m，地形坡度小于 2°；场地平坦开阔，场地北侧的林琼岗支路为项目区主要对外交通道路，能为本项目提供良好的交通条件。

通过现场调查及咨询施工单位，本项目已于 2020 年 9 月开工建设，预计 2022 年 8 月建设完成。我公司通过项目区原始地形图结合卫星影像对项目区原貌进行调查，场地原地面东南面为旱地，面积 0.86hm²，西侧及北面为裸地，面积 2.82hm²。

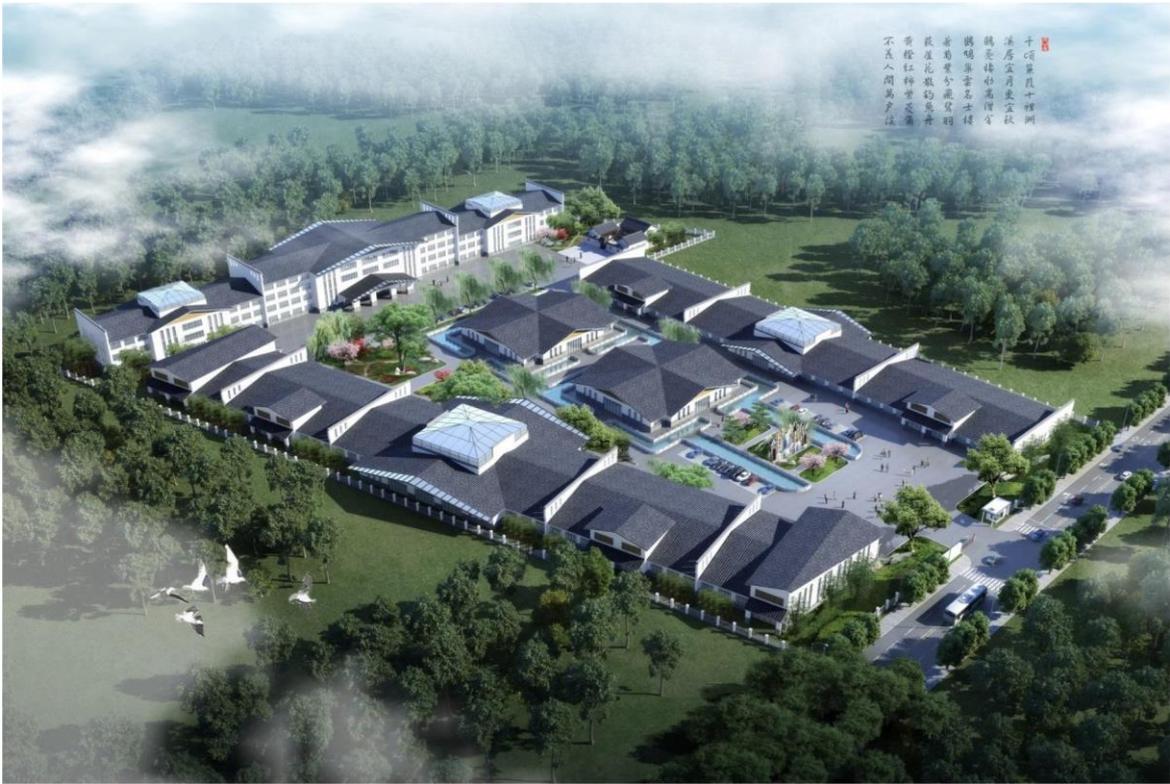
图 3 项目鸟瞰图

依据规划要求，1-A#生产车间、1-B#培训综合楼、2#生产车间、3#综合成品库房和 6#党群活动中心从厂区后侧逆时针依次布置，在 2#生产车间和 3#综合成品库房之间布置厂区出入口，4#栋生产车间、5#栋生产车间前后依次布置在厂区中央。地下室布置在 1-A#生产车间下。

厂区根据车流量设置环形主通道和次车道，满足消防要求；人流、物流、原料、成品分道进出，原料库和成品库前设置较大回转车场，保证畅通并使生产车间进出货方便。产品展示与营销紧邻公路有利于产品宣传，管理和生活区设置在厂区前端，

以便人员来往交流及公司形象展示，也有利于管理和员工休息。详见图 3。

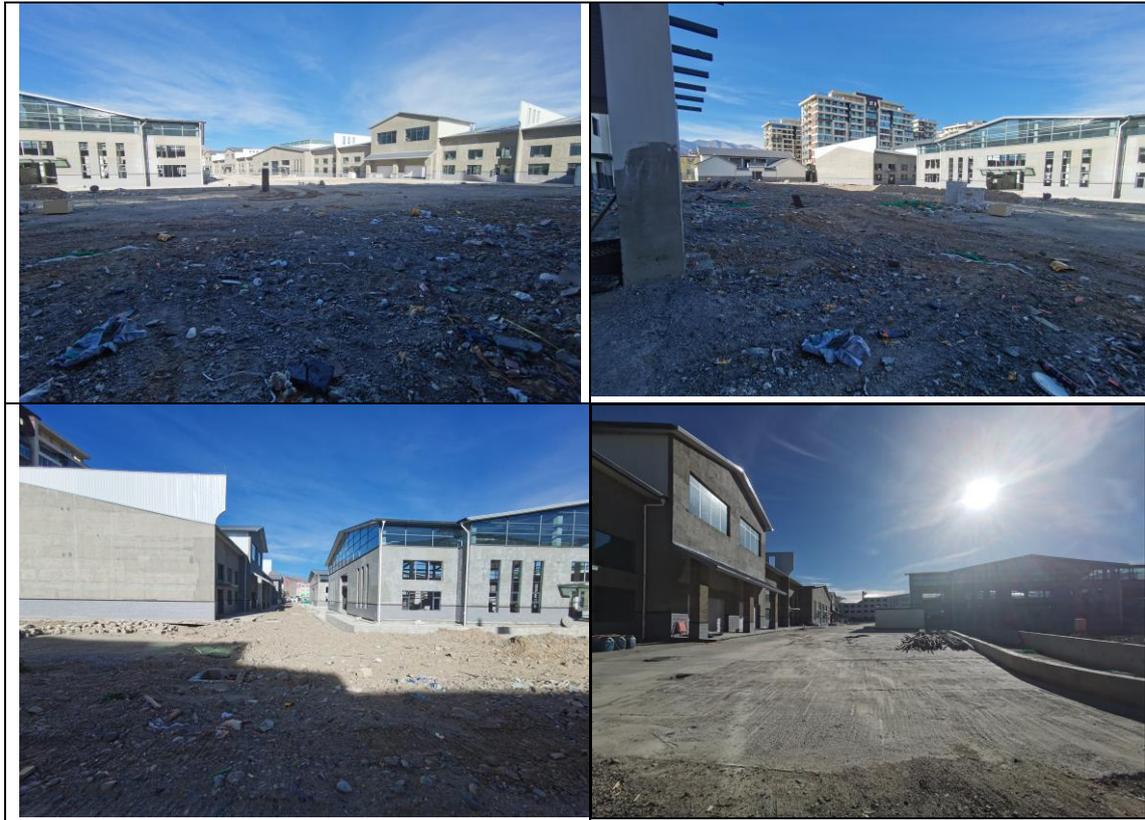
厂房建设情况

据现场调查，建构筑物已基本修建完成，正在进行管道敷设。主体工程已列的水土保持措施有雨水管、嵌草砖和景观绿化措施，根据施工记录等资料，施工期间施工单位对项目建设区进行打围封闭施工，在施工出入口布置了洗车槽，对开挖临时堆土采取了临时苫盖措施防护；将临时堆土场、施工场地均布置于场地中央硬化处，对临时堆土场堆土和施工场地临时堆料表面布设了密目网苫盖。项目已实施措施详见表 6。

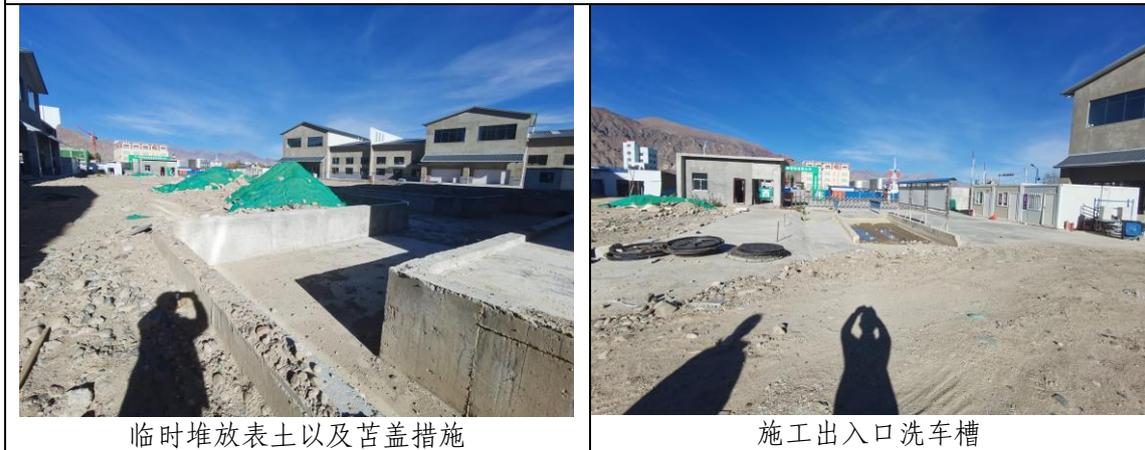
临时堆放表土以及苫盖措施

施工出入口洗车槽
