云南红河州滇南中心城市交通项目（蒙自部分）

# 水土保持监测季度报告表

（2020 年第三季度）

监测单位：红河东升生态环境建设咨询有限公司

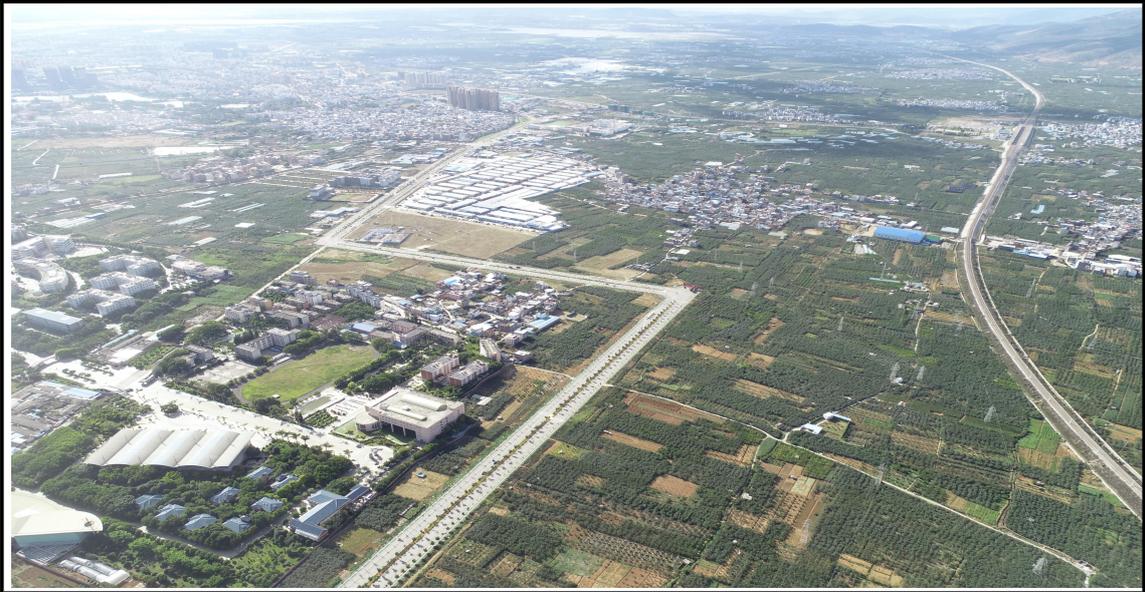
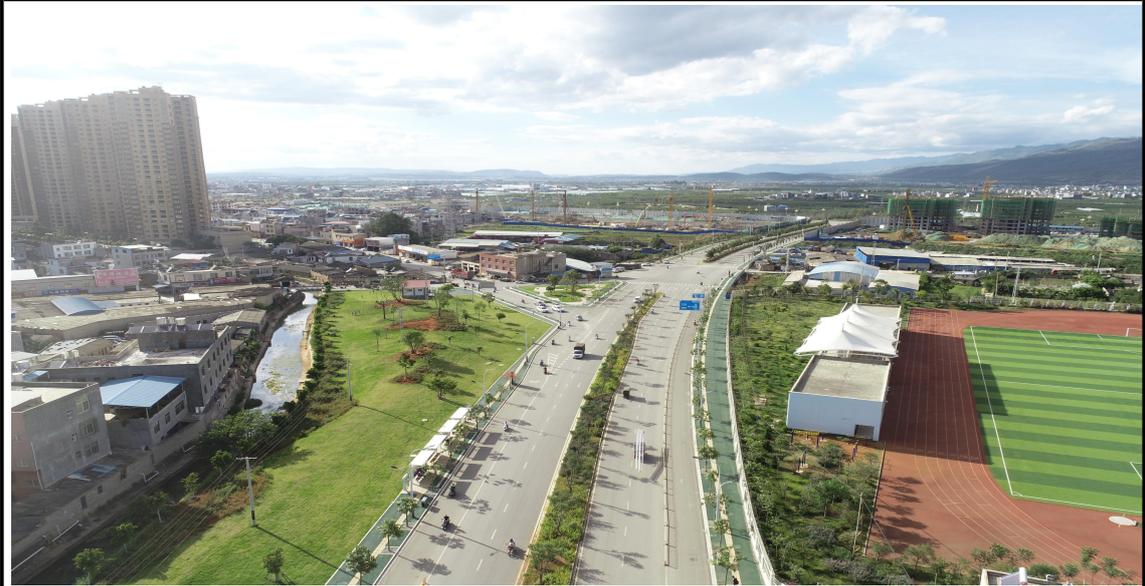
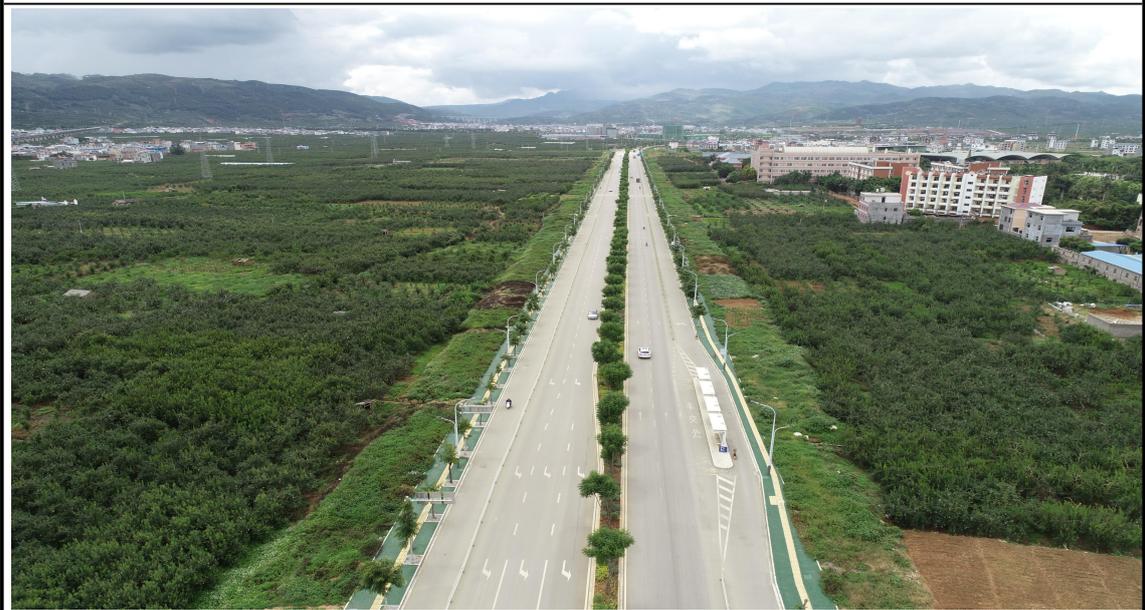
学府路建成现状

**现状：**主体工程在施工前期对学府路进行了表土剥离，施工过程中对裸露地表、临时堆土等区域采取了临时覆盖措施，部分道路交叉路口设置了简易车辆清洗池。施工结束后对道路两侧及路基中间分别采取了行道树及道路绿化带措施。路网功能调整和改造子项目区实施的各项措施均已较好的发挥了水土保持效益，排水措施体系完善，排水措施运行情况较好，未发现淤积情况，在运行过程中，建设单位加强防护，针对有破损的区域及时进行了修复，绿化措施生长状况较好，基本不存在水土流失，水土流失总体呈微度。

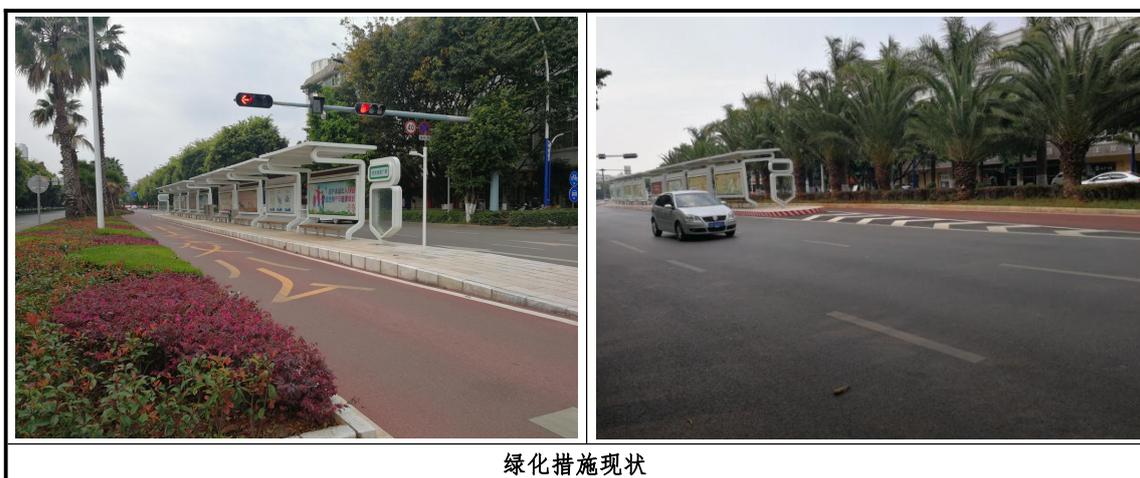
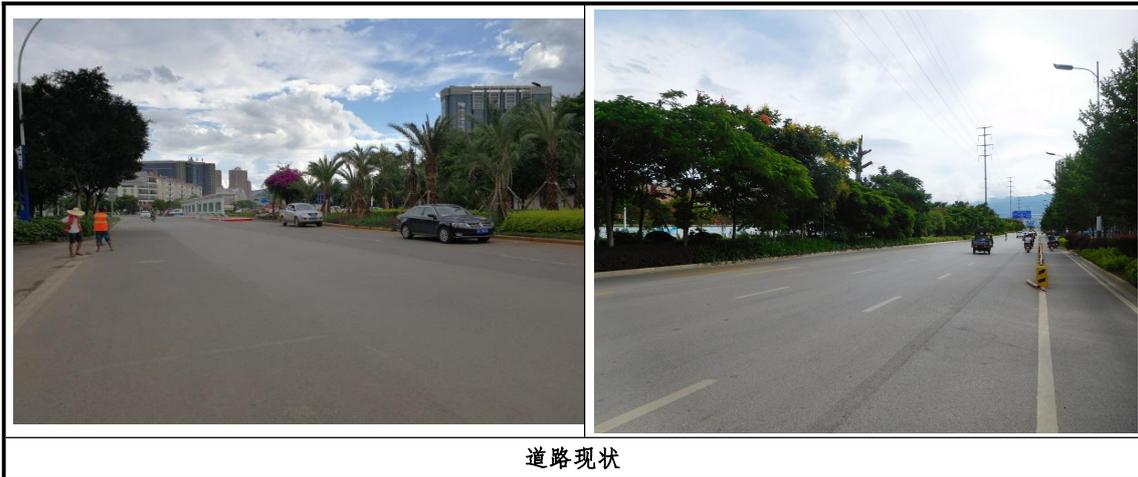
道路现状

**现状：**截止目前，天马路、银河路及北京路早已投入运行。结合现场踏勘，主体工程在施工前对天马路、北京路、银河路进行了种植土收集，施工过程中对裸露地表、临时堆土等区域采取了临时覆盖措施。施工结束后实施道路绿化带措施。综合城市道路走廊管理子项目区实施的各项水土保持措施能够起到较好的水土流失防治效果，能够满足水土流失防治要求，基本不存在水土流失，水土流失总体呈微度。在运行过程中，建设单位应加强抚育管理。

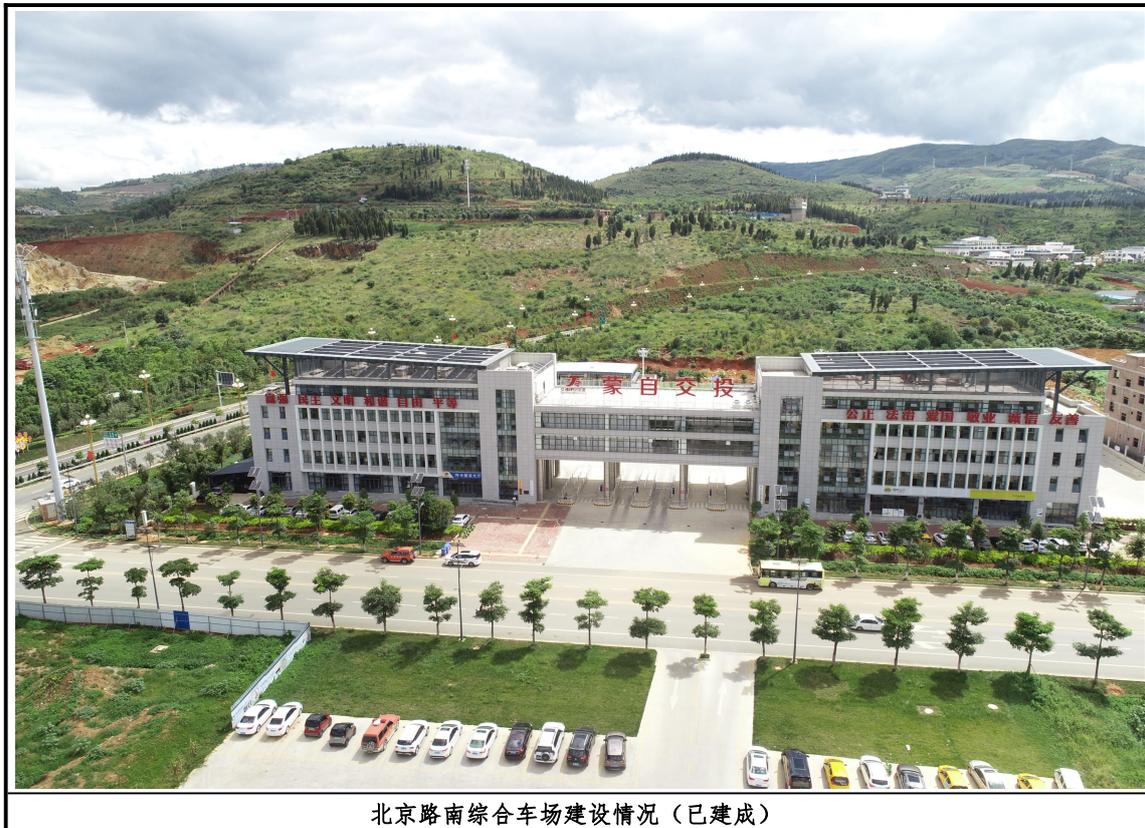
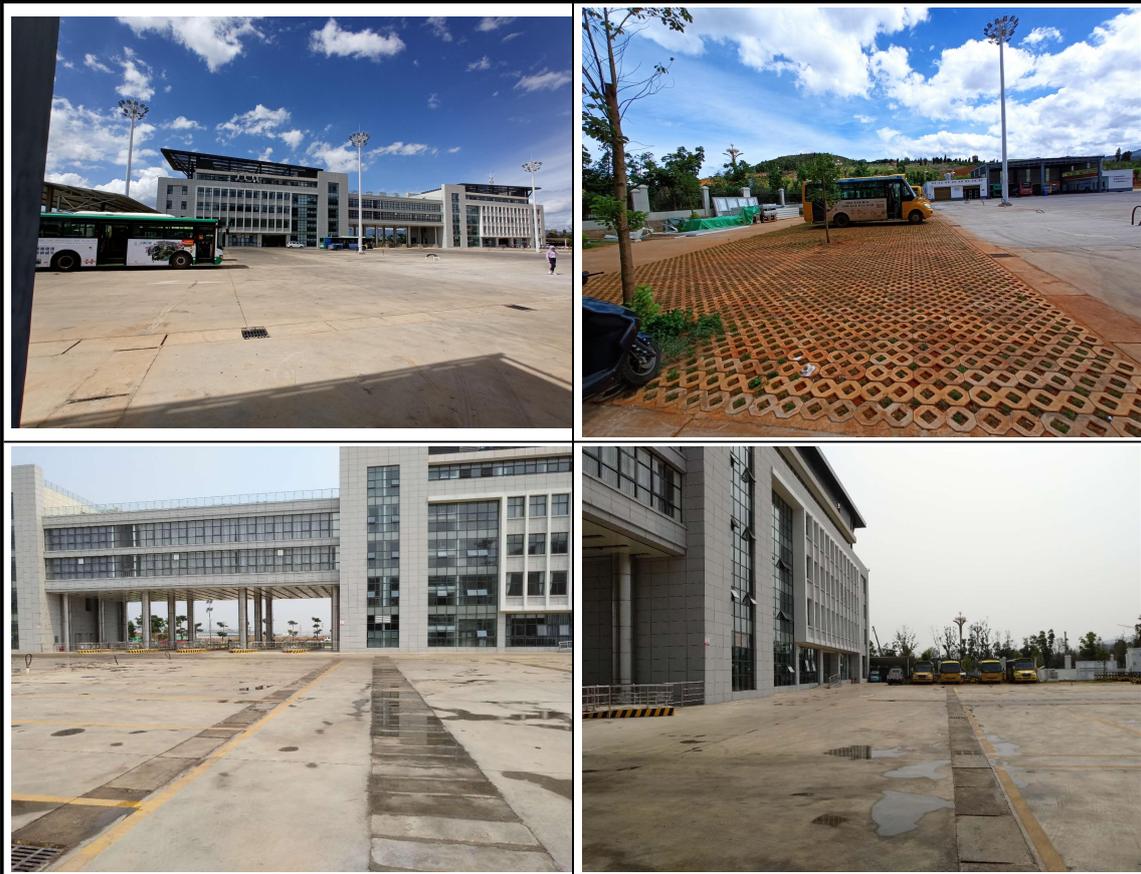
北京路南综合车场措施现状

**现状：**截止目前，北京路南综合车场已建设完毕，已于 2019 年底开始投入使用。工程实施水土保持工程、植物措施相连接形成较为完善的水土流失防治体系。

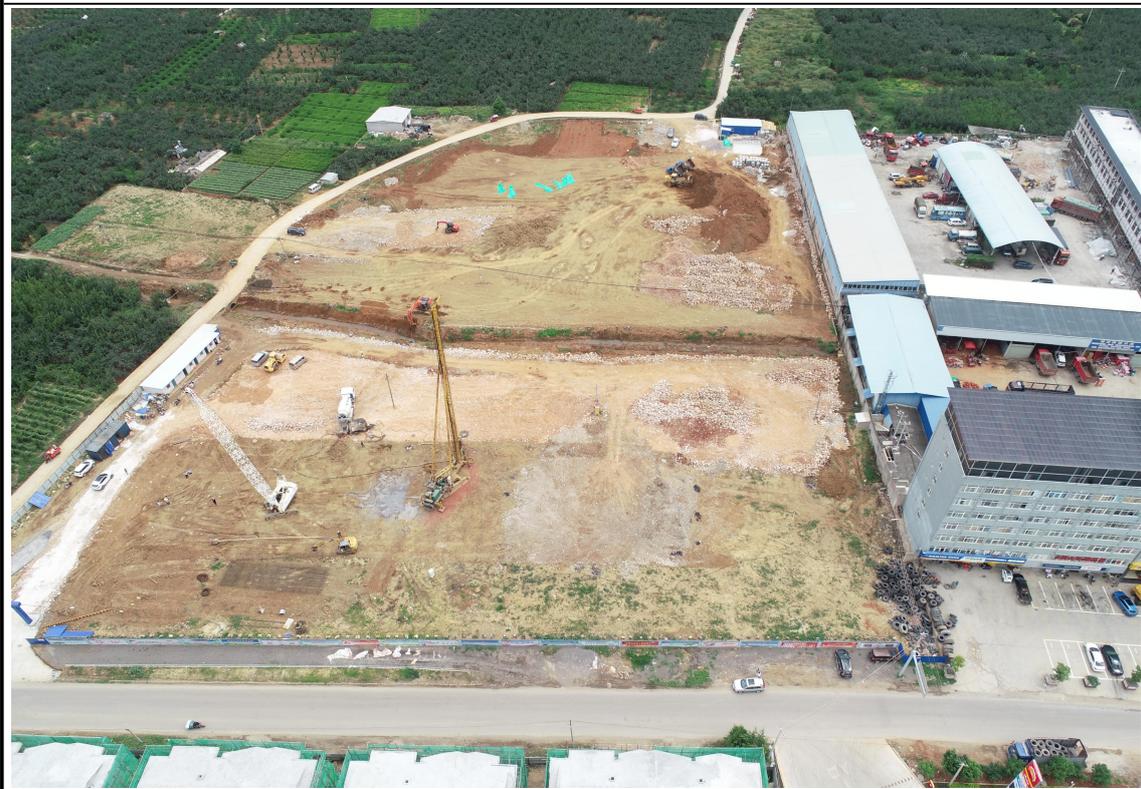
文澜打铁铺公铁联运综合车场现状（正在建设）

文澜打铁铺公铁联运综合车场正在开始场地平整工作，截止 2020 年 9 月，仅对进出口进行硬化措施，建设单位已准备覆盖彩条，准备对项目区内临时堆土进行覆盖。

**建议：**施工过程中实施临时排水、临时沉沙和临时覆盖等防护措施，减少该区域的水土流失对周边河流的影响；按照施工进度安排，及时完善水保方案批复的水土保持措施。
