高精度波缆生产项目

水土保持方案报告表

建设单位：滁州润翰微波科技有限公司

编制单位：安徽水苑工程设计咨询有限公司

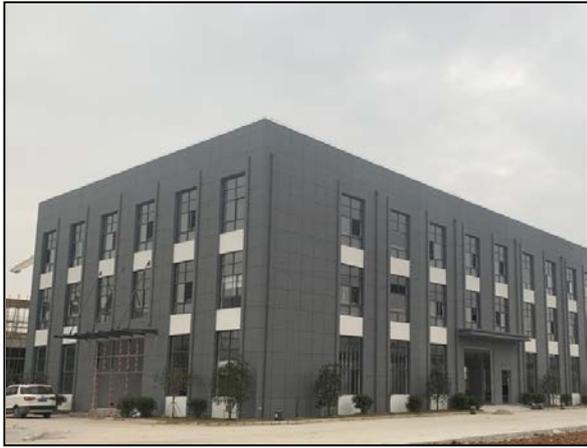
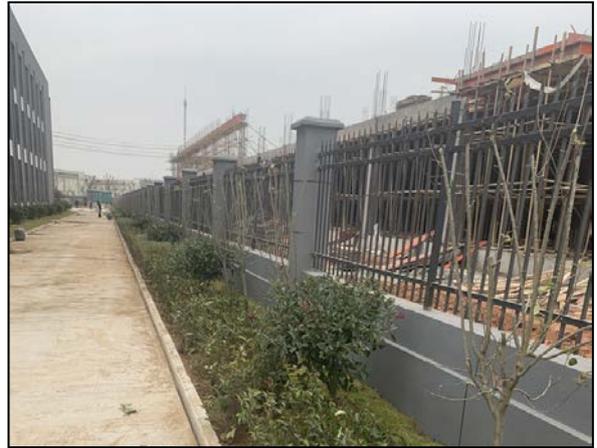
图 1-1 本项目区现状图

本项目已于 2020 年 3 月开工建设，计划于 2020 年 12 月底完工，共计 10 个月，至 2020 年 11 月底，本项目区内 1#厂房已建设完工，2#厂房主体工程已完工，区内道路已修建完工并投入使用，开挖土方已回填至区内，下阶段将继续建设区内绿化工程，项目区现状图见图 1-1。

1#厂房

2#厂房

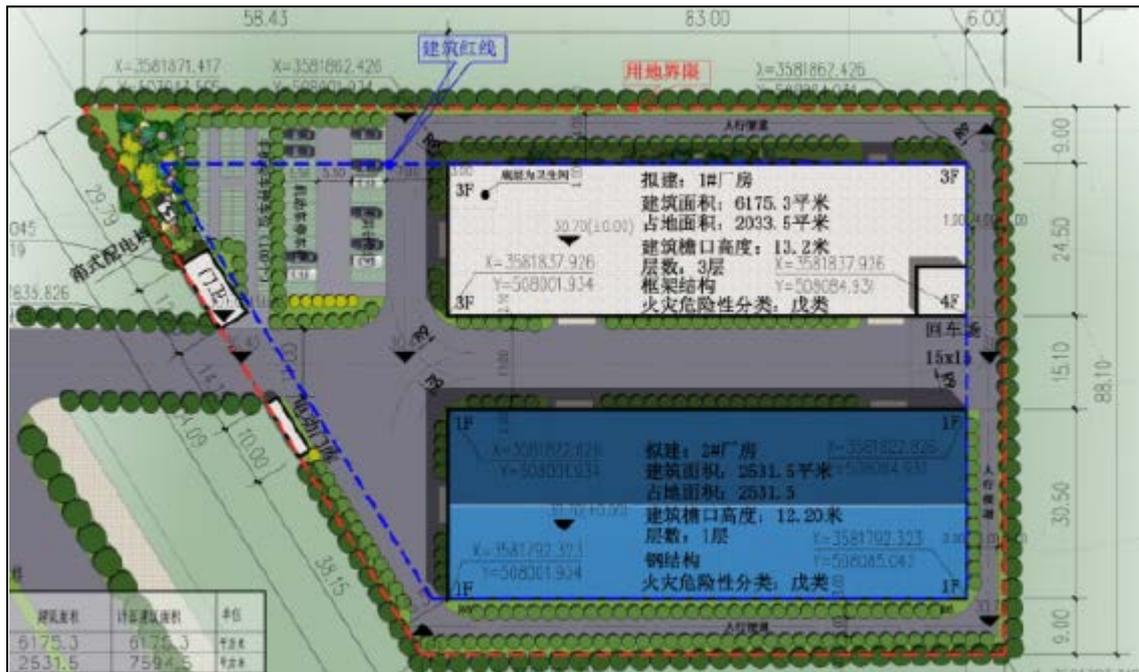
图 1-2 本项目总平面布置图

主厂房建筑占地面积 0.46hm²，建设 1 栋 3F 厂房、1 栋 1F 厂房及 1 栋门卫室，本项目总平面布置图详见图 1-2，经济指标表详见表 1-1。

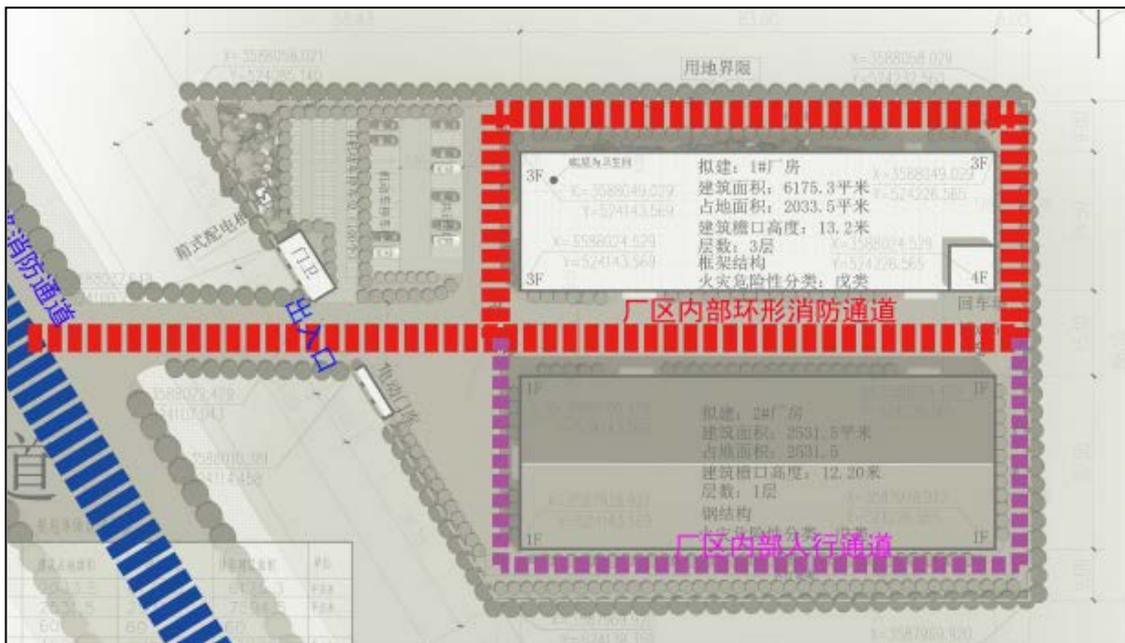
图 1-3 本项目道路交通规划图

项目区块共布设 1 处出入口，出入口接入西侧西侧 G104。区内主出入口的道路宽度为 11m、厂区内部主要运输道路宽 11m，人行便道宽为 3~4m，在区内成环形布设，与出入口连通，贯穿整个地块，同时满足消防要求。本项目道路交通规划图详见图 1-3。

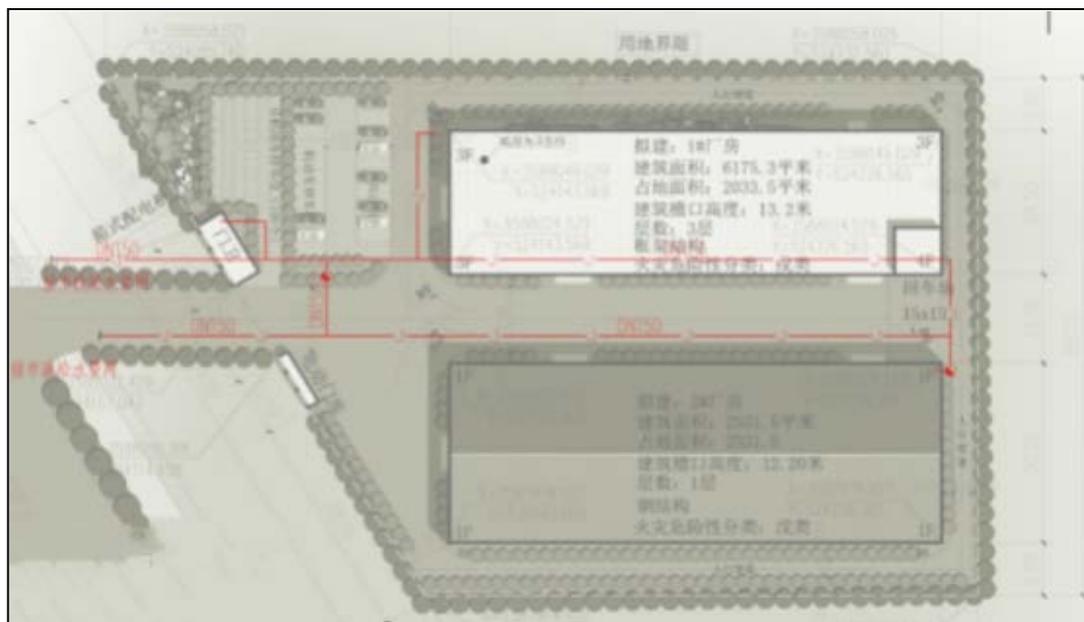
图 1-4 本项目给水工程规划图

给水工程：水源由市政给水管网引入一路 DN150 给水干管，在区块内形成生产、消防给水管网，以满足区内生产及消防用水要求。

屋面雨水采用有组织排水，经屋面雨水斗、雨水立管收集后排至区域雨水管。雨水排水管道长度约 215m。本项目给水工程规划图详见图 1-4，雨水工程规划图详见 1-5。

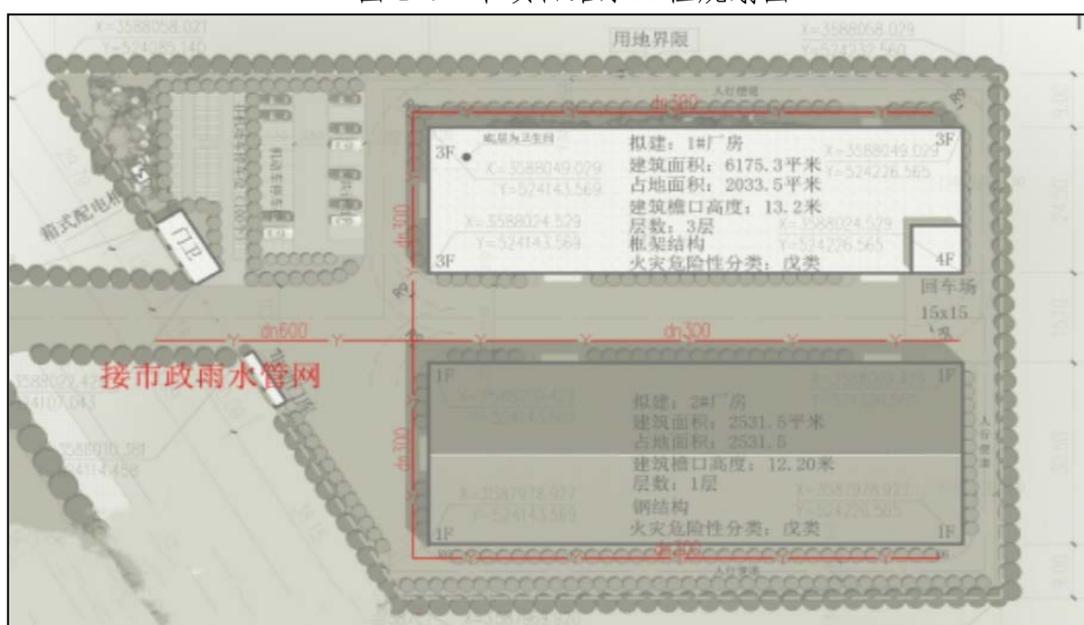
图 1-5 本项目雨水工程规划图

排水工程：采用室外雨废分流，室内污废分流。生产污水及粪便污水经化粪池处理。

本工程排水采用雨污分流制。雨水管网结合地形坡向进行布设，顺坡排水，区内雨水经设置在道路上的雨水口收集并汇入地下雨水排水管网，最终排入周边市政道路雨水管网。

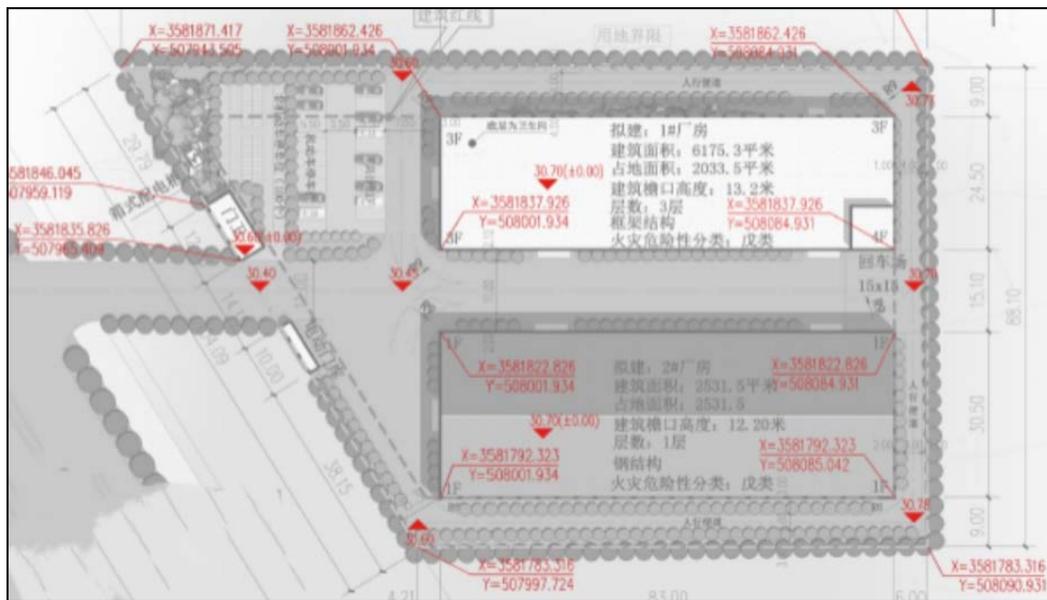
图 1-6 本项目竖向设计图

项目区考虑与周边地块、现状道路、排水系统的衔接，主体设计确定本项目区内设计标高为+30.40~30.77m。场地内部场地较为平坦，场地与道路的高差通过景观找坡出路。整个项目建设完成后中间略高于区外连接道路处，高差约 0.20m~0.57m，场内道路纵坡 0.2%，雨水管网流向为东西流向接入区外 G104 市政管网。本项目竖向设计图详见图 1-6。

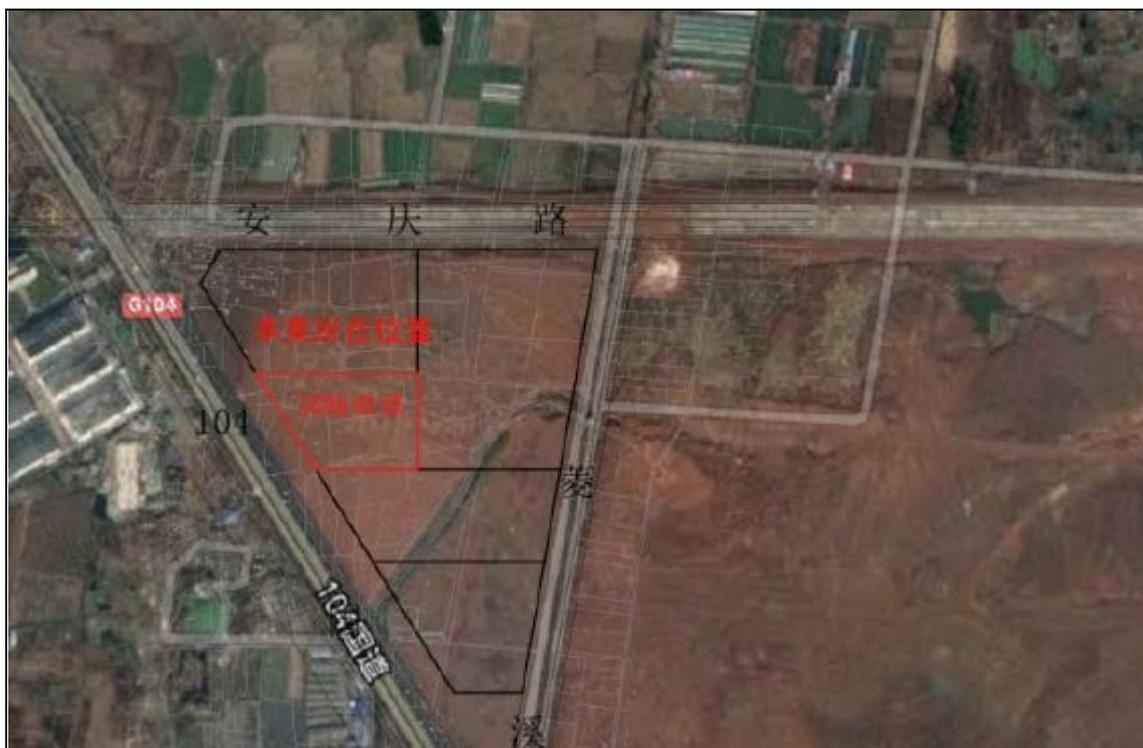
图 2-1 本项目原地貌图

项目地处江淮丘陵地区，项目区以平原为主，西北部兼有丘陵岗地。地貌特征是北高南低，由西北向东南递减倾斜。根据项目区地形图及现场查勘，原地貌标高在+28.95~29.27m，平均标高+29.11m。现状土地用途为工业用地。

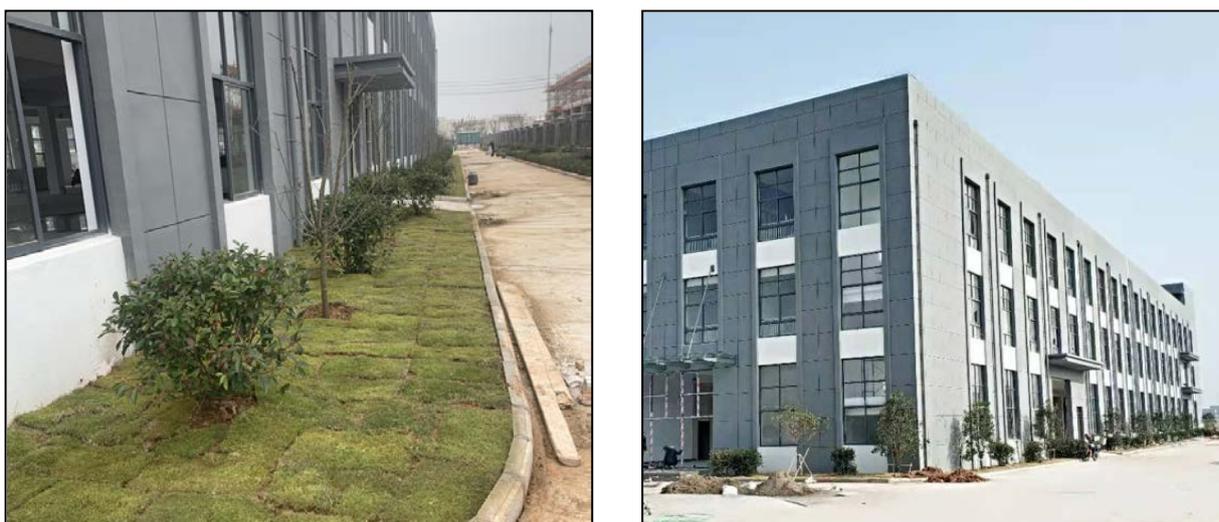
图 7-1 本项目区内水土保持措施现状

在整个项目施工期间，针对裸露土地进行防尘网苫盖、沉沙池及临时排水措施，

以上措施均符合水土保持要求。本项目水土保持现状详见图 7-1，本工程已实施水土保持措施工程量及投资见表 10。
