盛景湖畔二期住宅小区

# 水土保持监测总结报告

建设单位：云南鼎福房地产开发有限责任公司

监测单位：四川金原工程勘察设计院有限责任公司

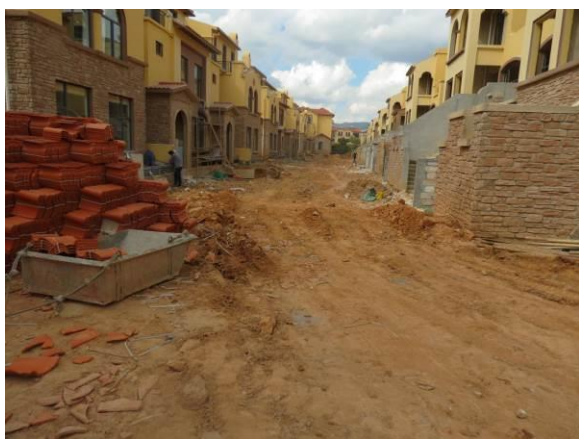
已建成的建构筑物区（2018 年 12 月）

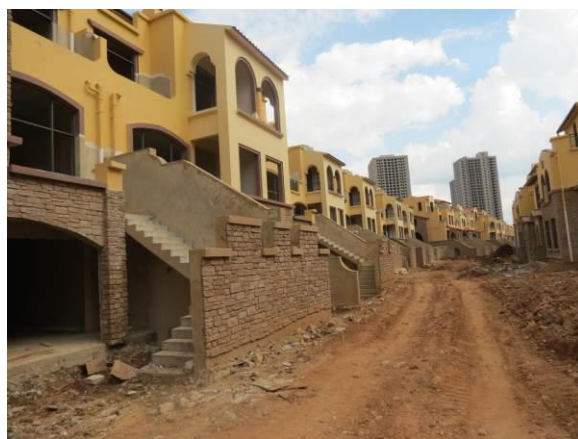
内部道路现状（2018 年 12 月）

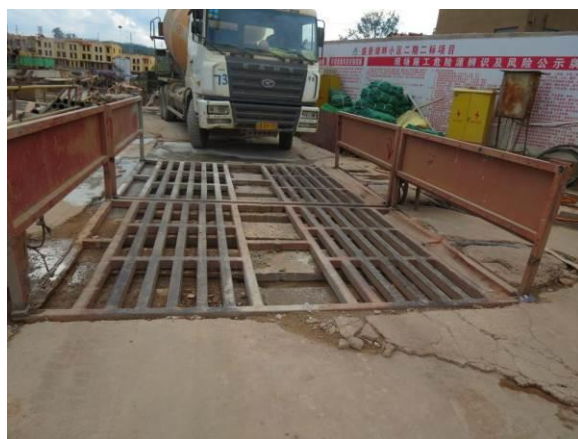
施工出入口车辆清洁系统（2018 年 12 月）

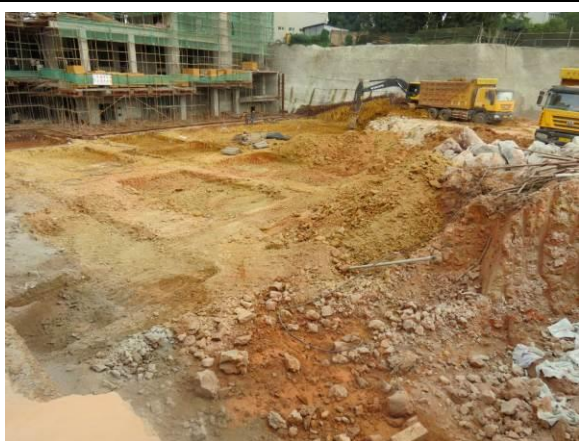
正在建设的幼儿园（2018 年 12 月）

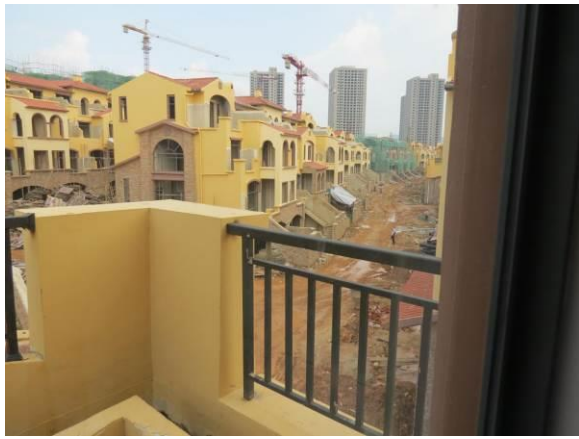
A3 地块建构筑物现状（2019 年 3 月）

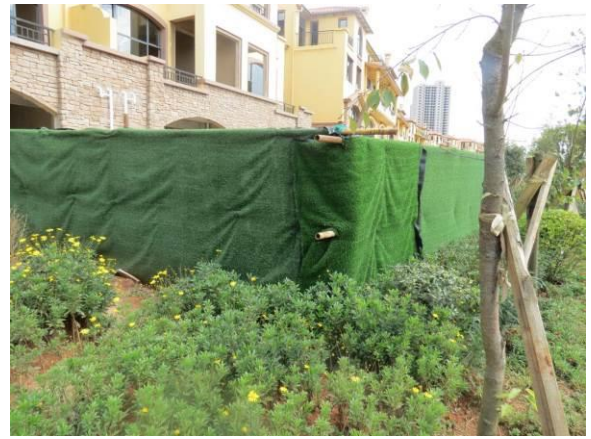
A3 地块西南侧已建好的景观绿化（2019 年 3 月）

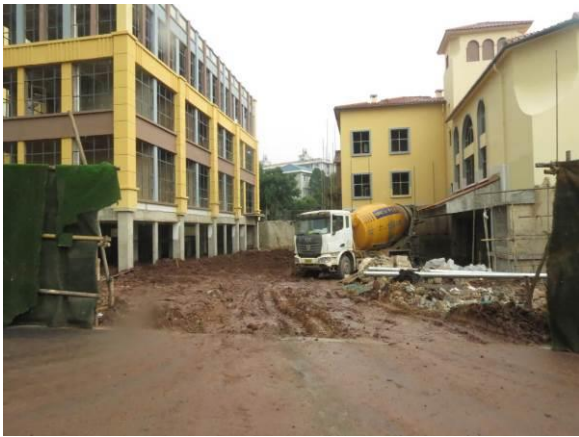
A2 地块建设现状（2019 年 3 月）

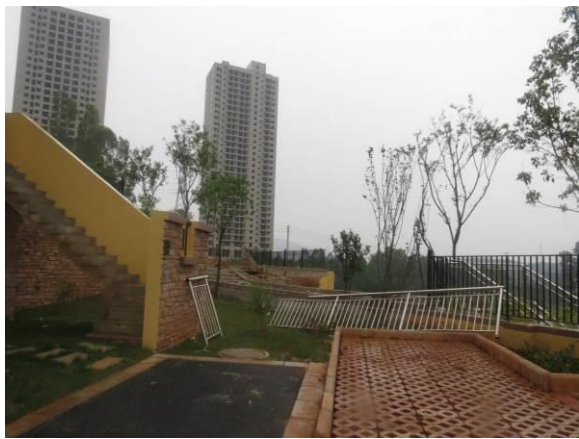
A3 地块外围栏杆（2019 年 6 月）

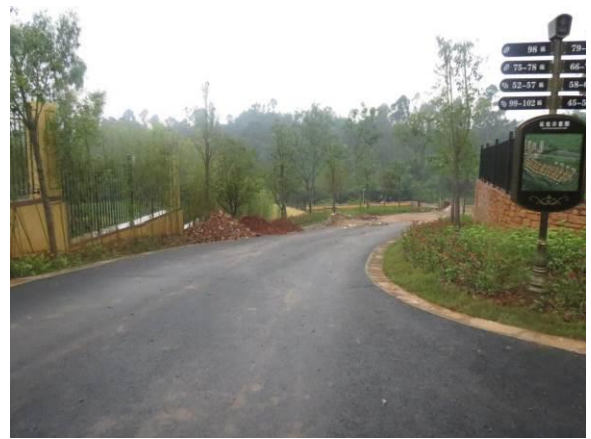
A3 地块南侧现状（2019 年 6 月）

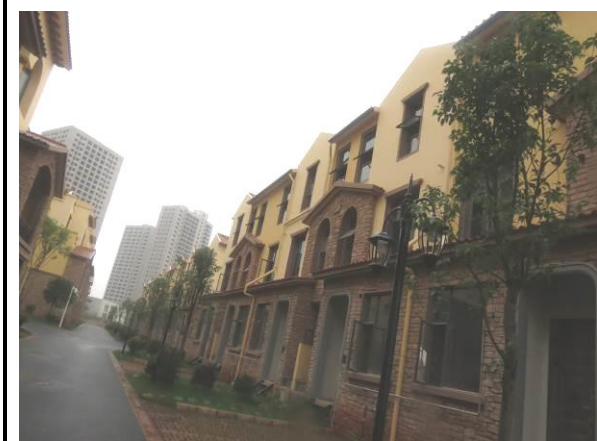
A3 地块建构筑物区 (2019 年 9 月)

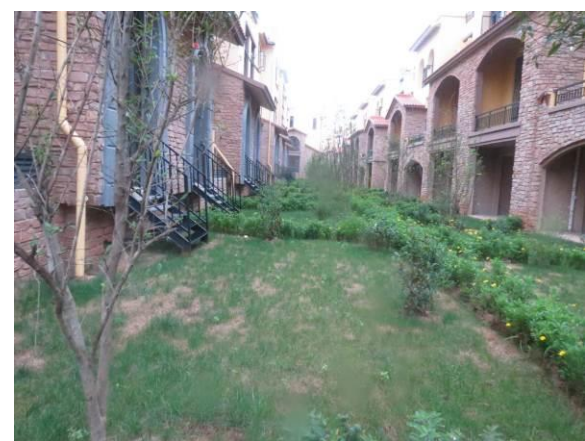
A3 地块景观绿化区 (2019 年 9 月)

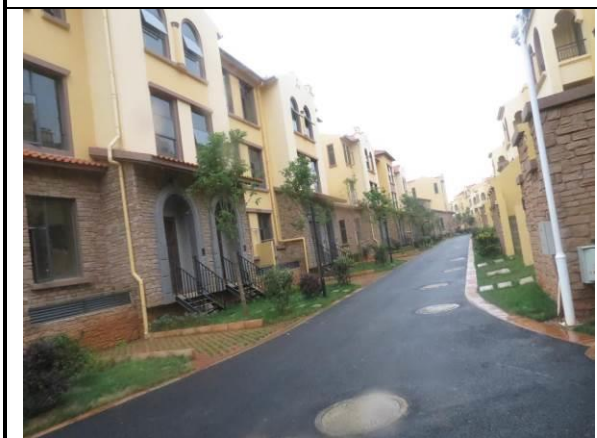
A3 地块道路广场区现状 (2019 年 9 月)

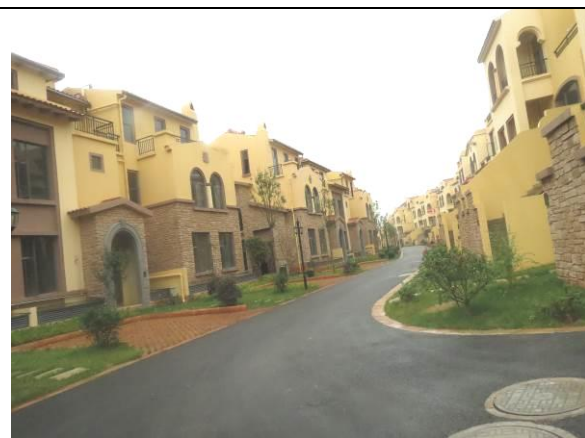
A3 地块建设现状 (2019 年 9 月)

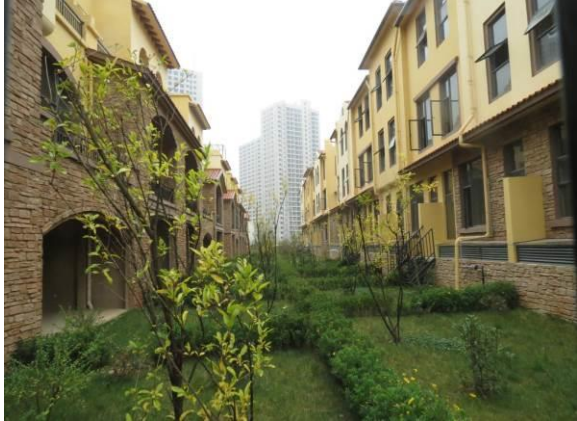
| <p>A2 地块建构物区现状 （2019 年 9 月）</p> | <p>A2 地块景观绿化区现状（2019 年 9 月）</p> |

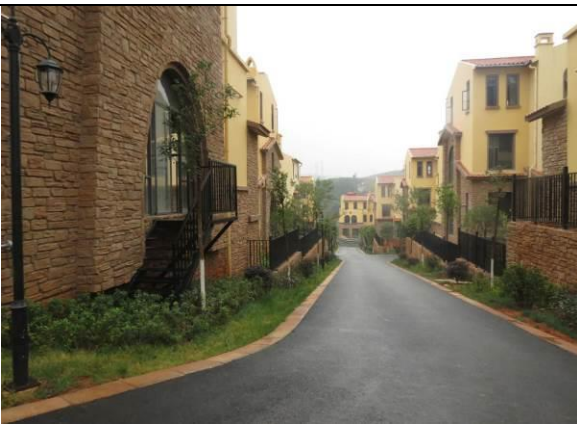
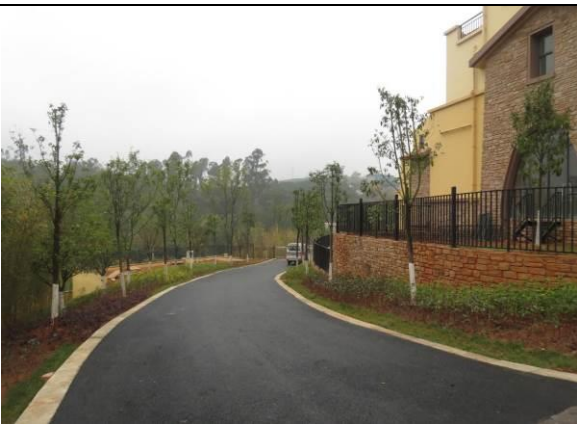
| <p>A3 地块景观绿化区（2019 年 12 月）</p> | <p>A3 地块建构物区现状（2019 年 12 月）</p> |

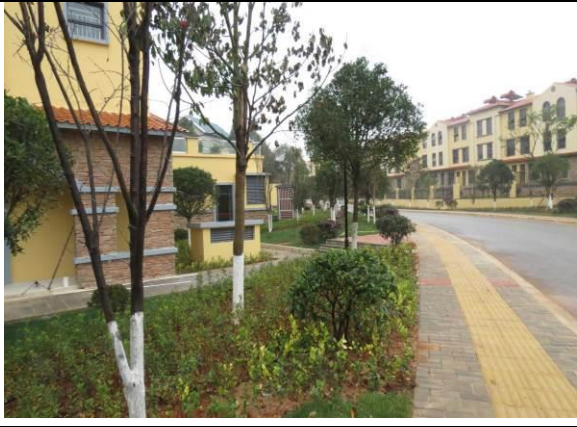
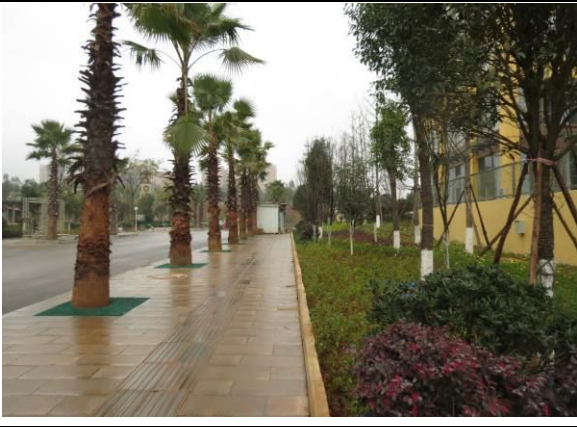
| <p>A3 地块道路广场区现状（2019 年 12 月）</p> | <p>A3 地块现状（2019 年 12 月）</p> |

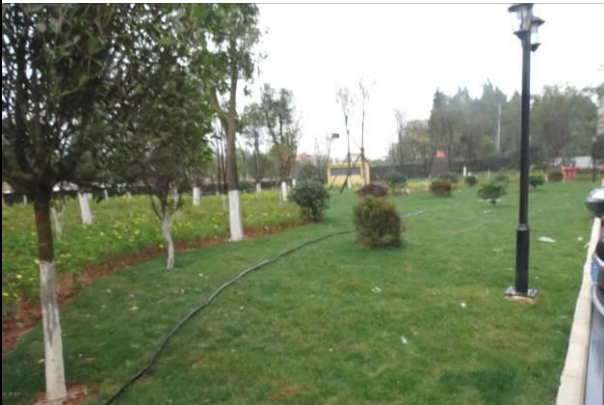
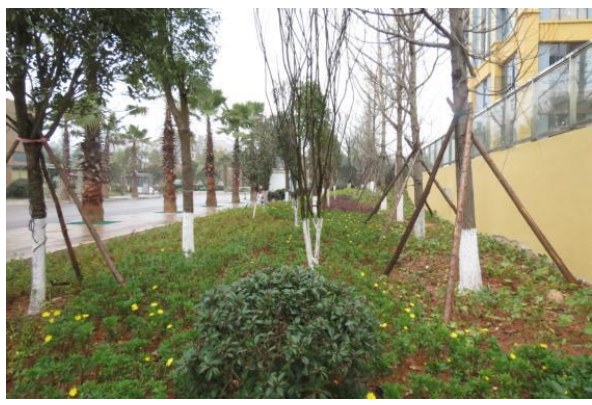
| 项目区水土保持植物措施监测 | |
|---|---|
| 2020 年 3 月 A2 地块景观绿化现状 | |

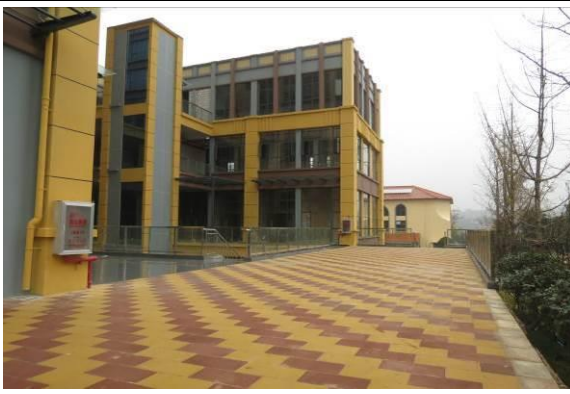
表 4-8 建构筑物区水土流失防治效果监测情况表

**建构筑物区：**根据上表统计，截至目前，建构筑物占地区域均已被建构筑物覆盖；已有排水沟、排水管网等完善的排水设施。目前建构筑物区实施完成各项工程措施，沿线实施完成排水沟、排水管网等工程措施未出现损坏的现象。综上所述，建构筑物区水土流失已得到基本的治理，实施完成各项工程措施能够保证建构筑物运行水土保持要求。

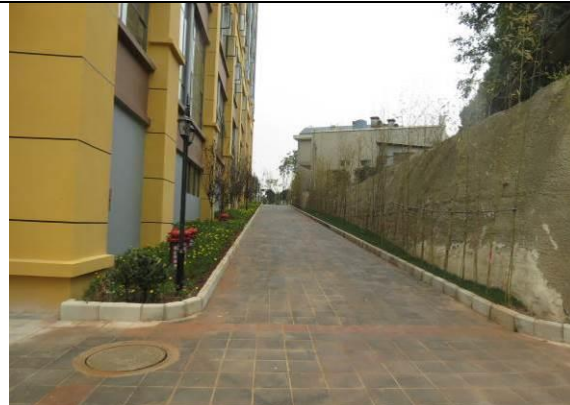
**表 4-9 道路及硬化区水土流失防治效果监测情况表**

**道路硬化区：**道路硬化区为硬化覆盖，目前区域实施完成各项措施基本完好，未出现损坏的现象，水土流失得到较好的控制；区域工程措施运行良好，能够正常发挥其水土保持功能。区域水土流失已得到很好的控制。

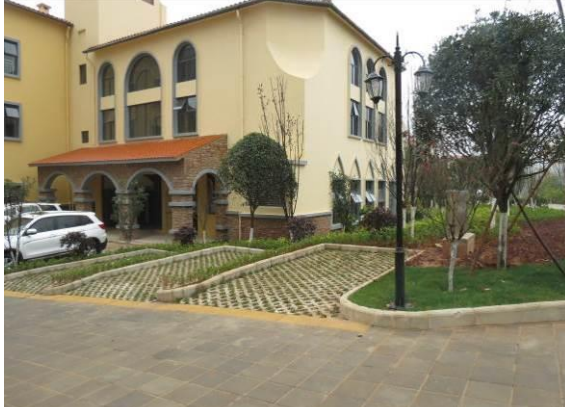
表 4-10 景观绿化区水土流失防治效果监测情况表

**景观绿化区：**景观绿化区主要采取施工过程中临时覆盖，后期植被恢复措施进行治理，目前措施完好，未出现损坏的现象，水土流失得到较好的控制，区域水土流失已得到基本的治理。

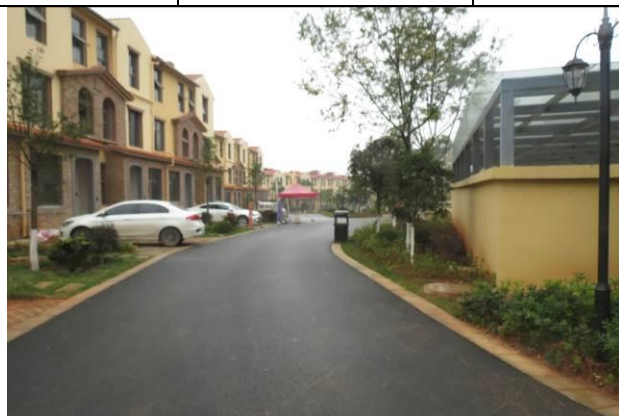
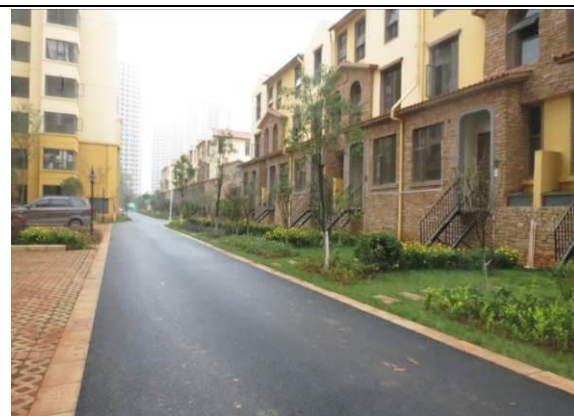
**表 4-12 道路及硬化区水土流失防治效果监测情况表**

道路及硬化区水土保持治理效果

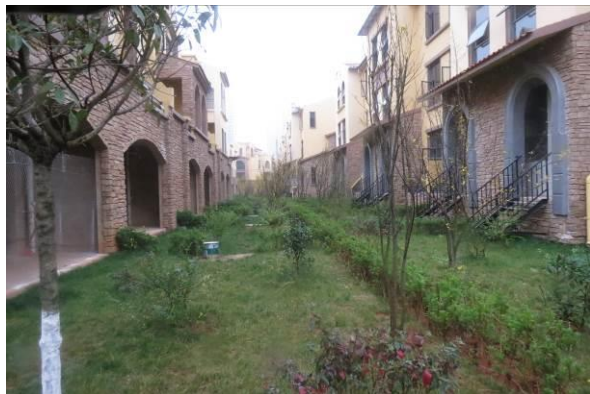
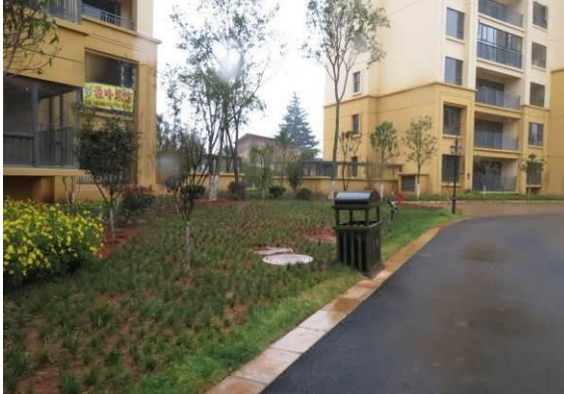
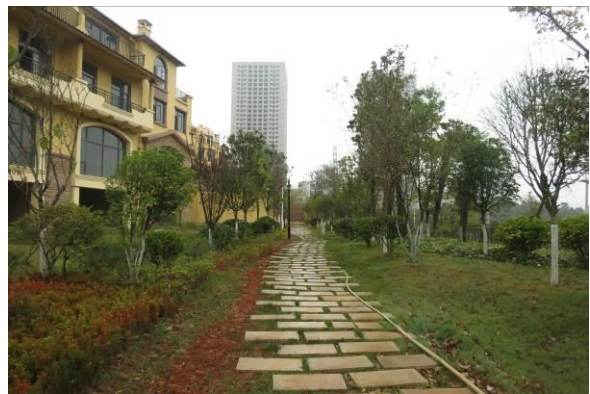
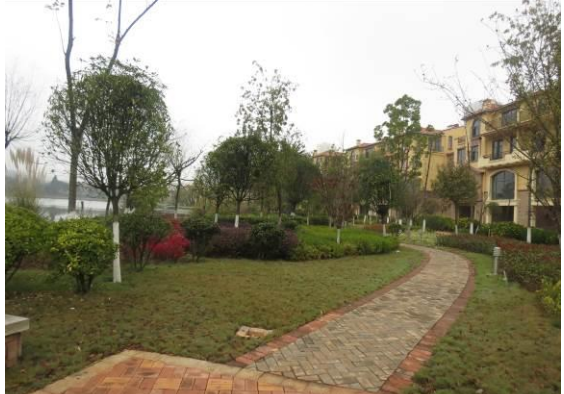
**表 4-13 景观绿化区水土流失防治效果监测情况表**

| 监测区域 | A3 地块景观绿化区 | 照片时段 | 2018 年 8 月-2020 年 2 月 |
|---|---|---|---|
| 景观绿化区水土保持治理效果 | | | |
