耿马县大兴乡龚家寨至临翔区南美乡公路工程（临翔区辖区）建设项目

# 水土保持监测总结报告

建设单位：临沧市临翔区交通运输局

监测单位：临沧优源工程项目咨询有限公司

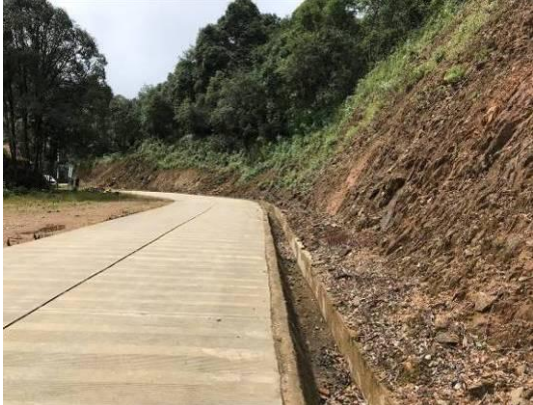
| 照片 12 道路沿线排水沟现状 | 照片 13 道路沿线排水沟现状 |

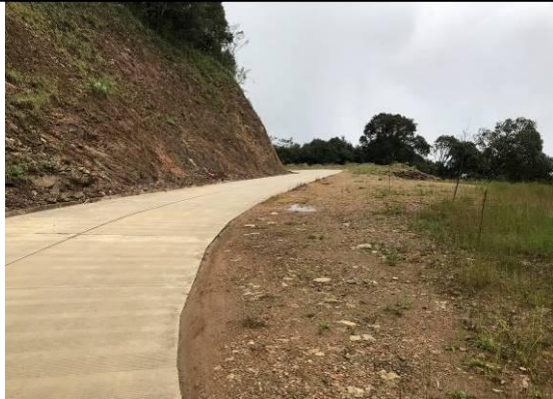
| 照片 14 道路沿线道路硬化及错车道现状 | 照片 15 道路沿线道路硬化及错车道现状 |

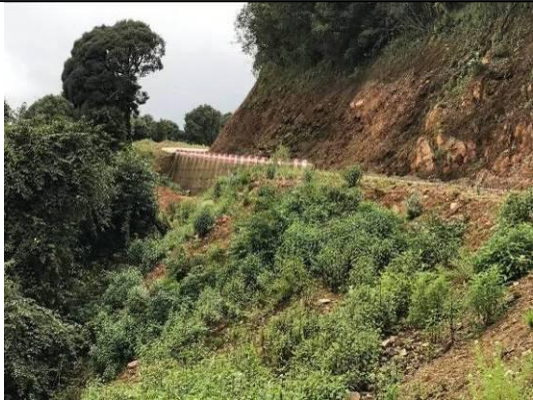
| 照片 16 道路沿线浆砌石护坡挡墙现状 | 照片 17 道路沿线排水沟现状 |

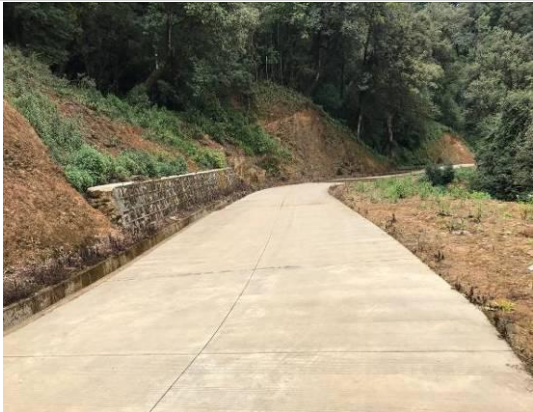
| 照片 18 道路沿线排水沟及浆砌石护坡挡墙现状 | 照片 19 道路沿线排水沟现状 |

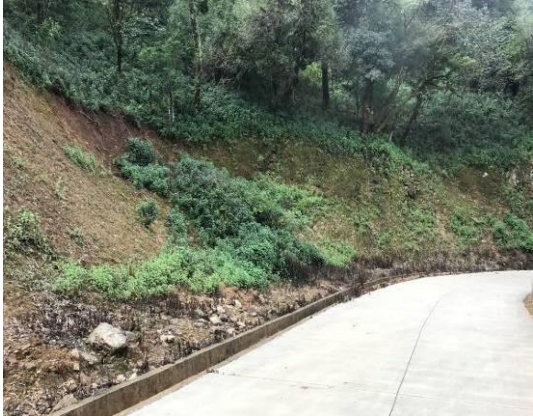
| 照片 20 道路沿线排水沟及边坡绿化现状 | 照片 21 道路沿线排水沟现状 |

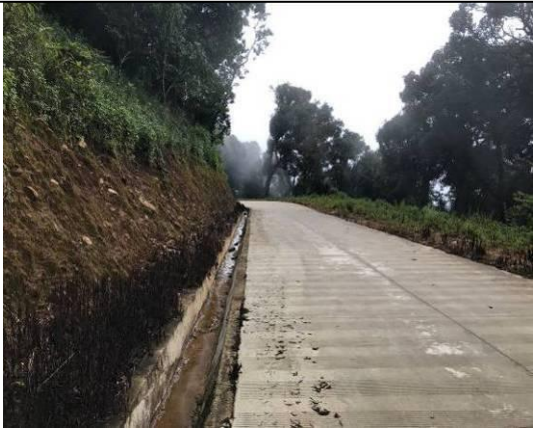
| 照片 22 道路沿线排水沟现状 | 照片 23 道路沿线排水沟及边坡绿化现状 |

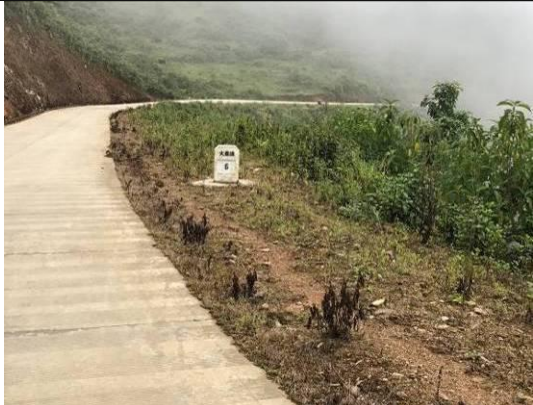
| 照片 24 工程里程桩号 K6 处道路现状 | 照片 25 道路沿线硬化及错车道现状 |

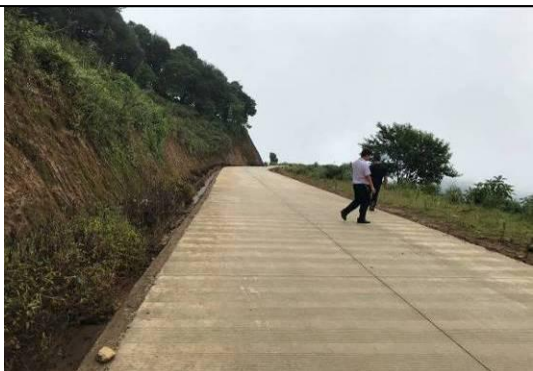
| 照片 26 道路沿线排水沟及边坡绿化现状 | 照片 27 道路沿线排水沟及边坡绿化现状 |

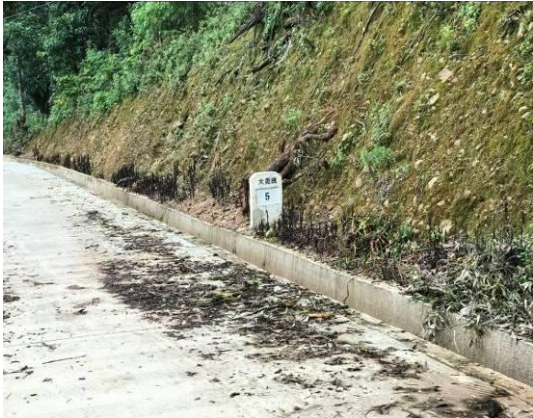
| 照片 28 工程里程桩号 K5 处道路现状 | 照片 29 道路沿线排水沟及边坡绿化现状 |

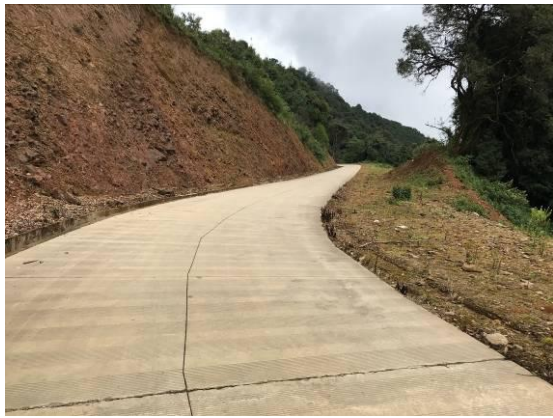
| 照片 30 项目区内道路硬化及错车道现状 | 照片 31 工程里程桩号 K4 处道路现状 |

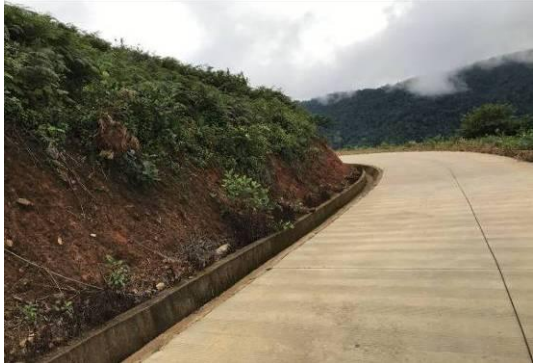
| 照片 32 道路沿线边坡绿化及排水沟现状 | 照片 33 道路沿线边坡绿化及排水沟现状 |

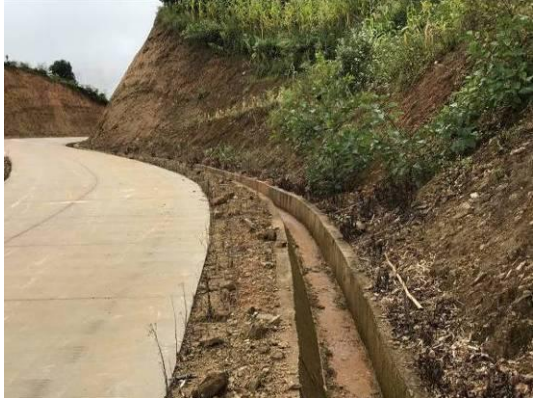
| 照片 34 道路沿线边坡绿化及排水沟现状 | 照片 35 道路沿线挡墙及边坡绿化现状 |

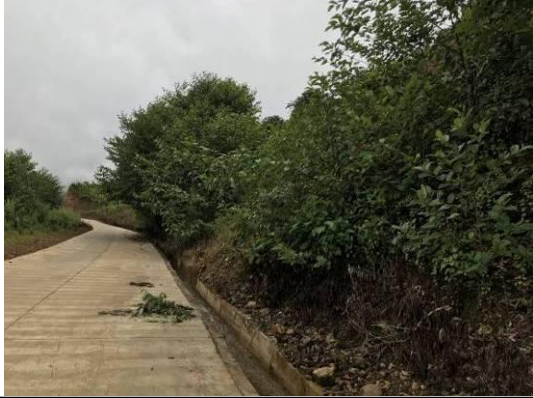
| 照片 36 道路沿线边坡绿化及排水沟现状 | 照片 37 道路沿线边坡绿化及排水沟现状 |

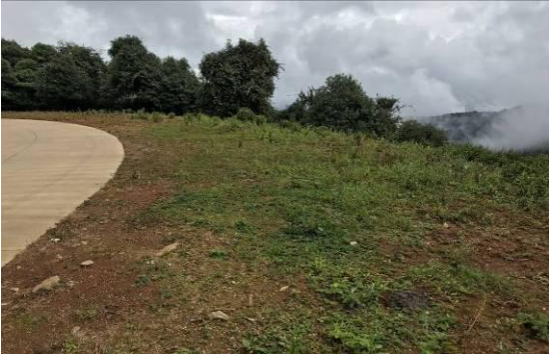
| 照片 38 项目区内道路硬化及错车道现状 | 照片 39 工程里程桩号 K2 处道路现状 |

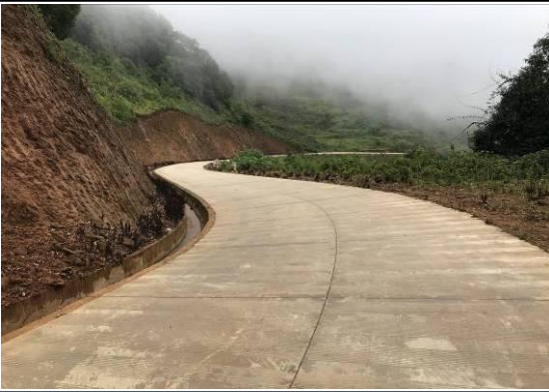
| 照片 40 项目区内道路硬化及错车道现状 | 照片 41 道路沿线排水沟现状 |

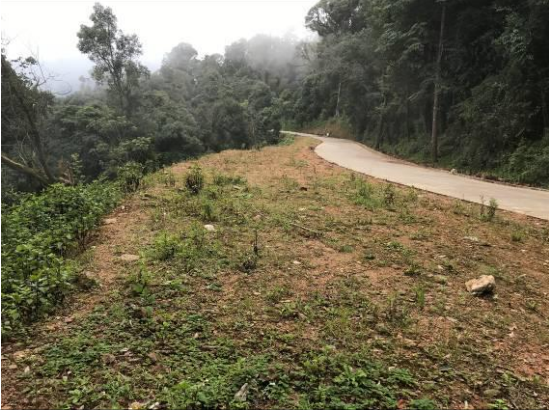
| 照片 42 项目区内道路硬化及错车道现状 | 照片 43 项目区内道路硬化及错车道现状 |

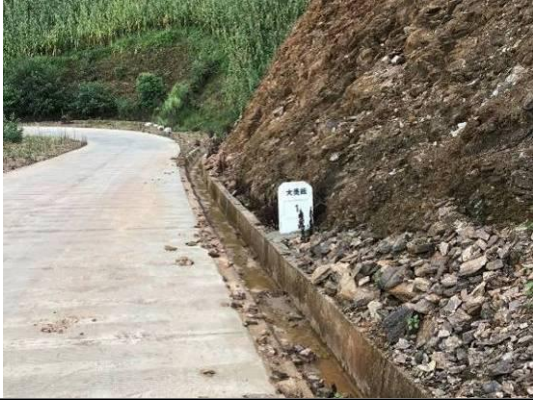
| 照片 44 工程里程桩号 K1 处道路现状 | 照片 45 道路沿线边坡绿化现状 |

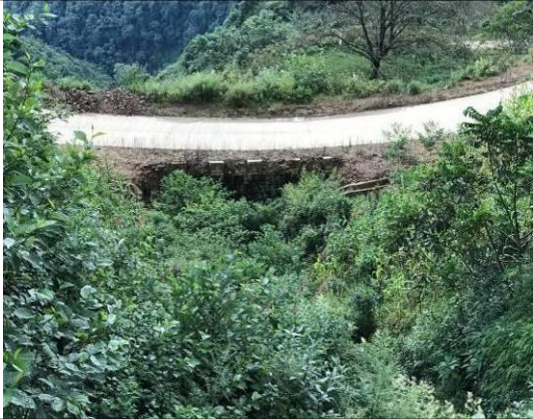
| 照片 46 道路沿线边坡绿化现状 | 照片 47 道路沿线排水沟及边坡绿化现状 |

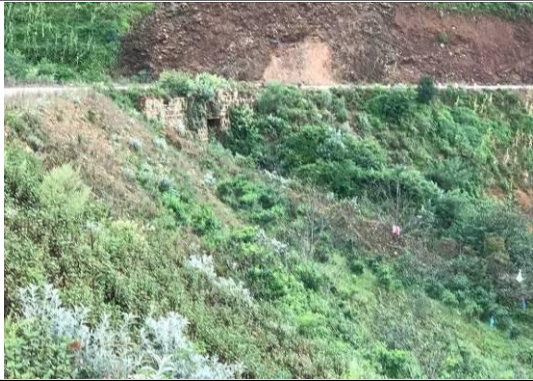
| 照片 48 道路沿线涵洞及边坡绿化现状 | 照片 49 道路沿线边坡绿化现状 |

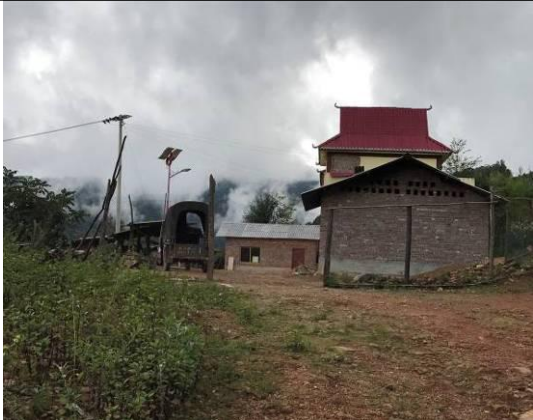
| 照片 50 施工营地现状（租用村民用房） | 照片 51 道路沿线排水沟及边坡绿化现状 |

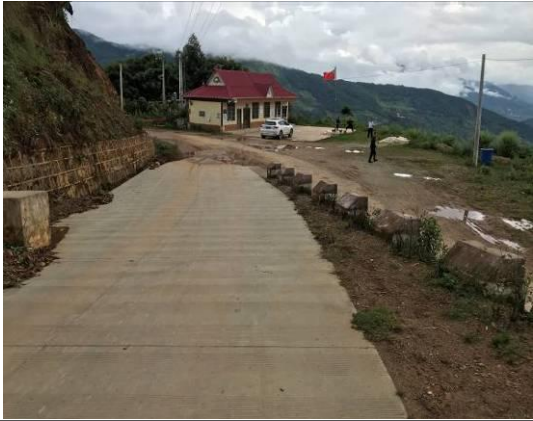
| 照片 52 工程止点道路现状、护坡挡墙现状 | 照片 53 工程里程桩号 K0 处道路现状 |

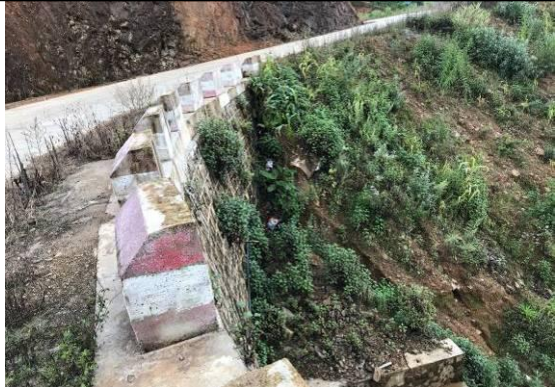
| 照片 54 道路沿线浆砌石护坡挡墙现状 | 照片 55 道路沿线边坡绿化及排水沟现状 |

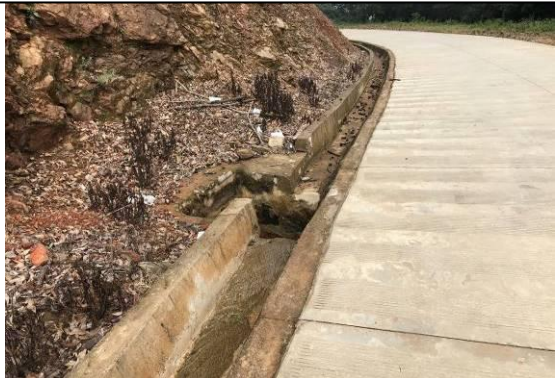
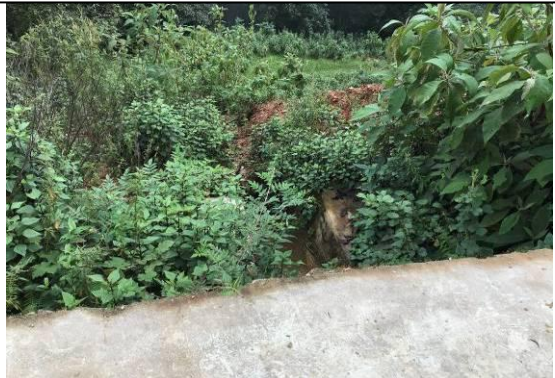
| 照片 56 1#排水涵洞现状（里程 K6+680） | 照片 57 1#排水涵洞现状（里程 K6+680） |

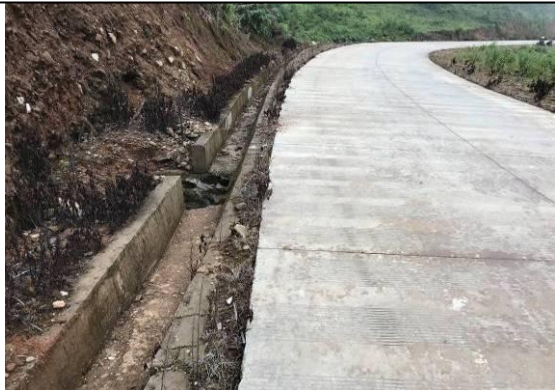
| 照片 58 2#排水涵洞现状（里程 K5+920） | 照片 59 3#排水涵洞现状（里程 K5+700） |

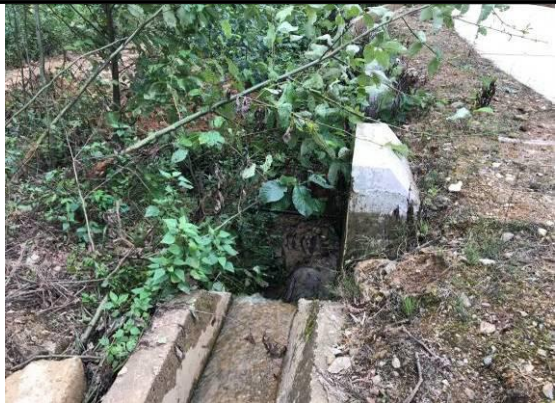
| 照片 60 4#排水涵洞现状（里程 K3+500） | 照片 61 5#排水涵洞现状（里程 K3+100） |

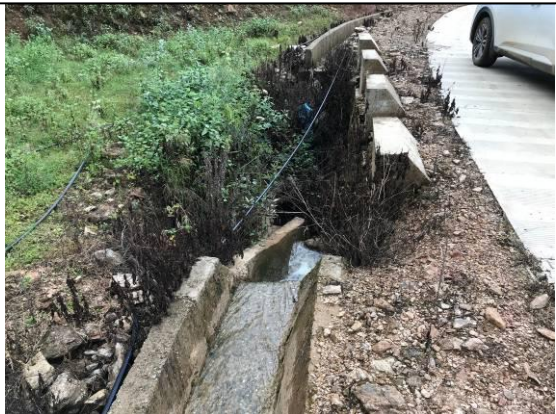
| 照片 62 6#排水涵洞现状（里程 K2+730） | 照片 63 7#排水涵洞现状（里程 K2+510） |

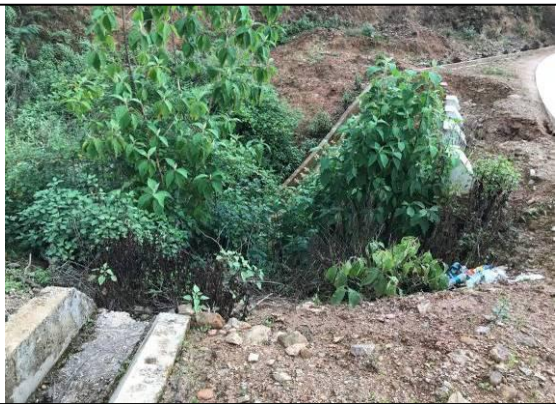
| 照片 64 8#排水涵洞现状（里程 K2+300） | 照片 65 9#排水涵洞现状（里程 K1+870） |

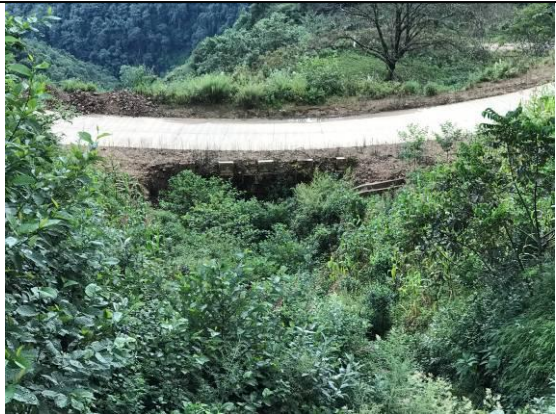
| 照片 66 10#排水涵洞现状（里程 K1+520） | 照片 67 11#排水涵洞现状（里程 K1+200） |

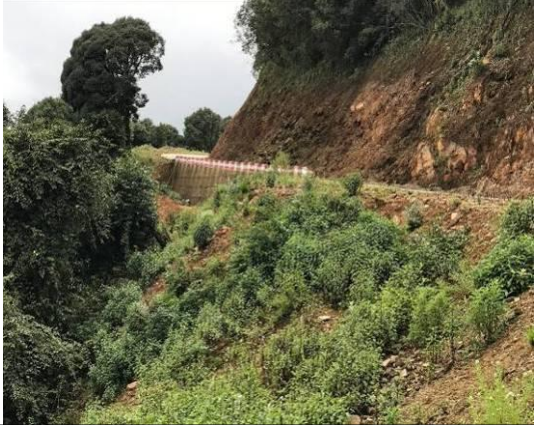
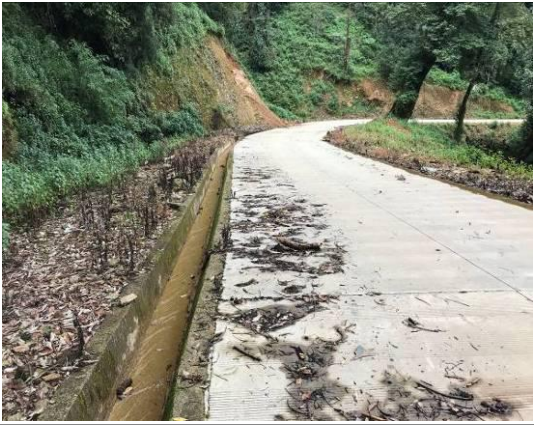
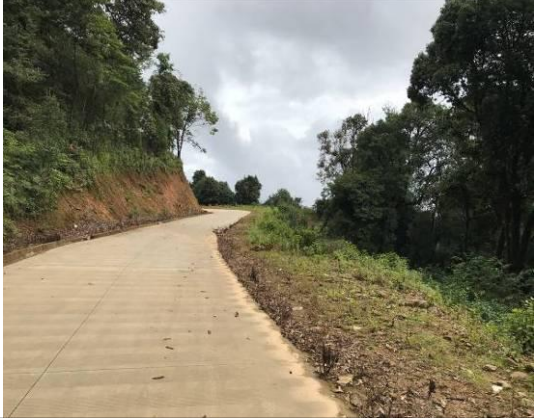
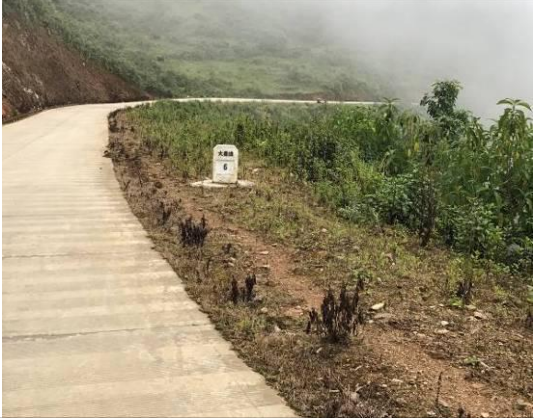
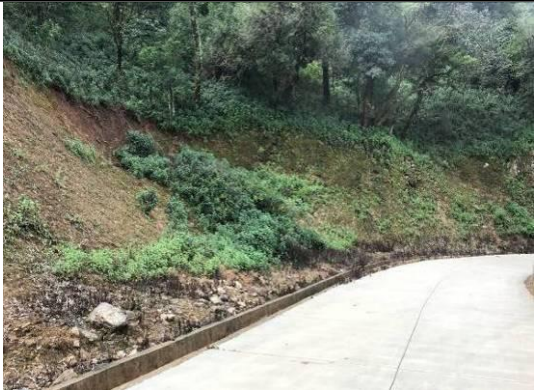
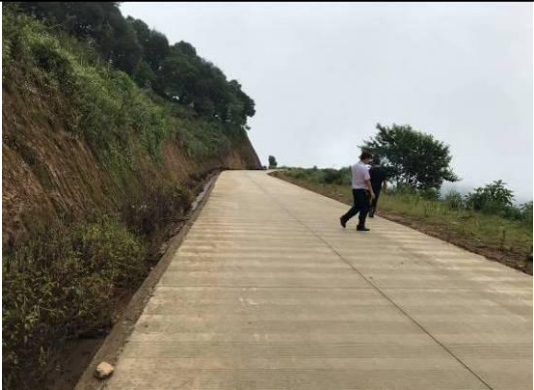
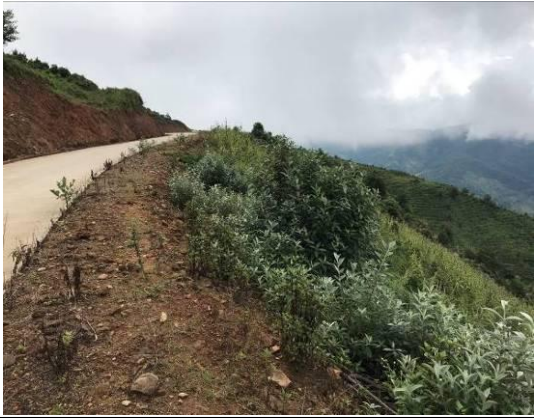
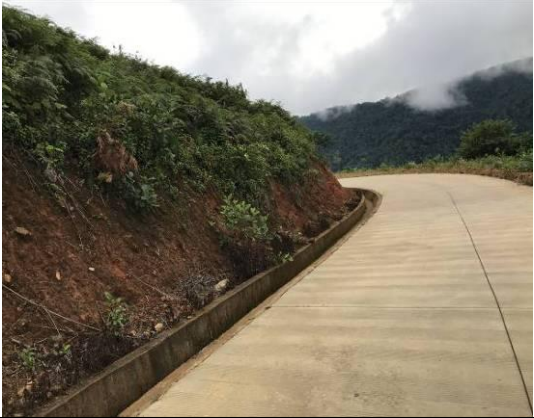
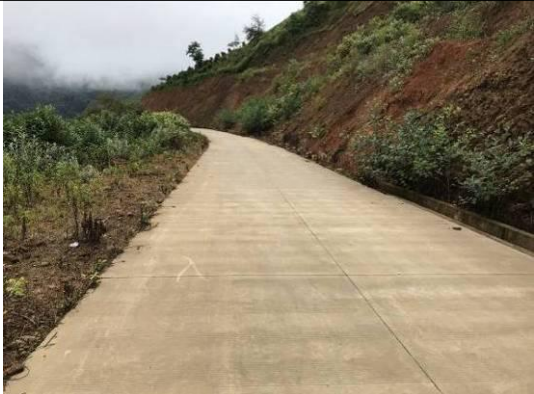
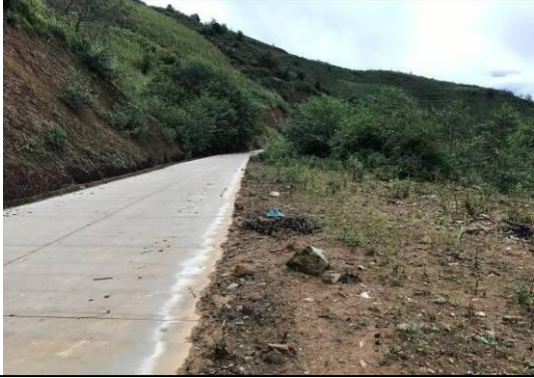
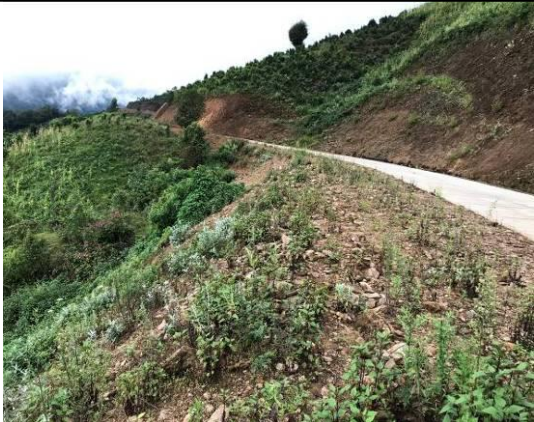
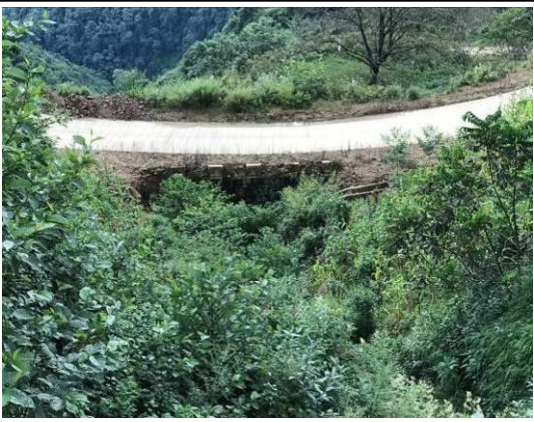
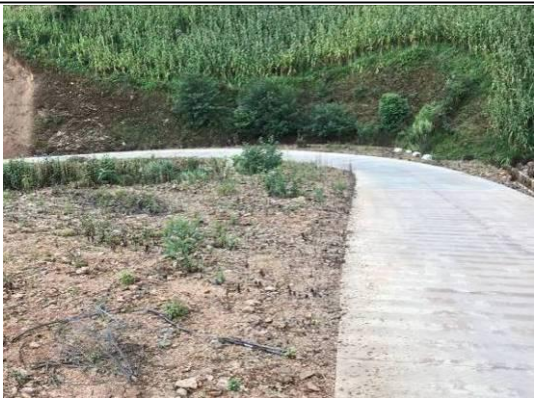
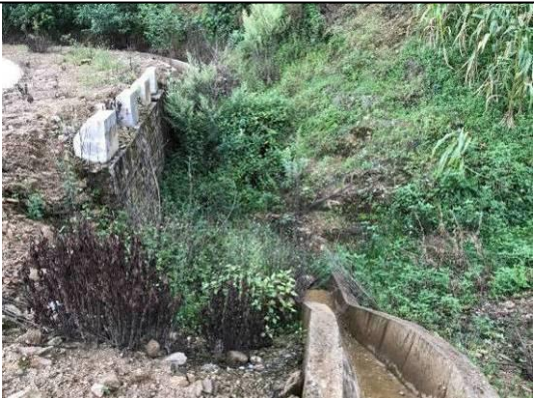
道路区：边坡绿化 2.45hm<sup>2</sup>（挖方边坡绿化面积 1.50hm<sup>2</sup>，填方边坡绿化面积 0.95hm<sup>2</sup>；根据现场调查，道路沿线局部挖、填方边坡植物绿化郁闭度较低，主要是当地海拔较高，气候较为寒冷，植被生长速度较慢，但考虑到开挖边坡多为风化岩石边坡，边坡局部已经生长苔藓，郁闭度较低的挖、填边坡现状较为稳定，基本能够满足边坡现状绿化要求）。

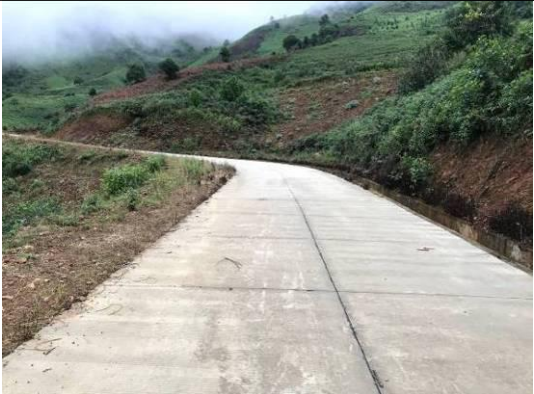
| 照片 78 道路沿线边坡绿化现状 | 照片 79 工程里程桩号 K3 处道路现状 |

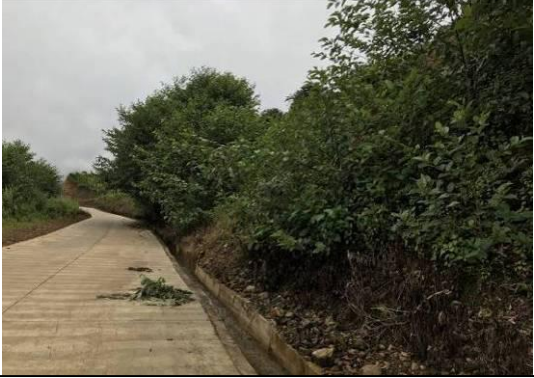
| 照片 80 道路沿线边坡绿化现状 | 照片 81 道路沿线边坡绿化及排水沟现状 |

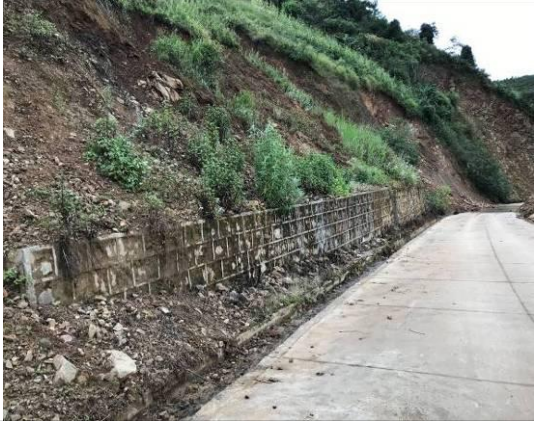
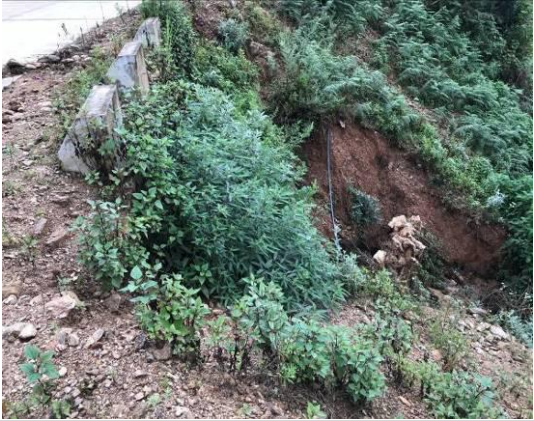
| 照片 82 道路沿线挡墙及边坡绿化现状 | 照片 83 道路沿线挡墙及边坡绿化现状 |

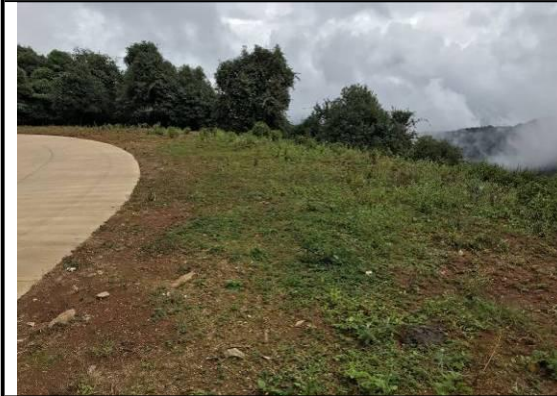
照片 92 道路沿线边坡现状

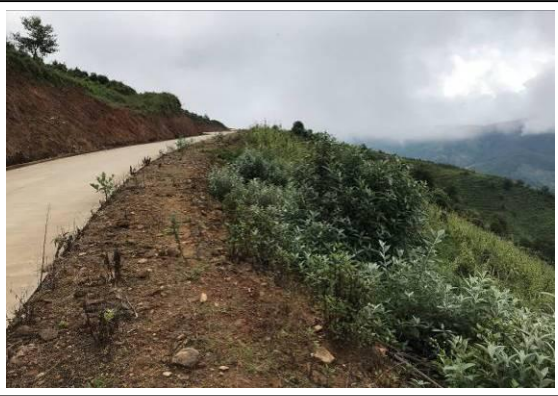
照片 93 道路沿线边坡现状

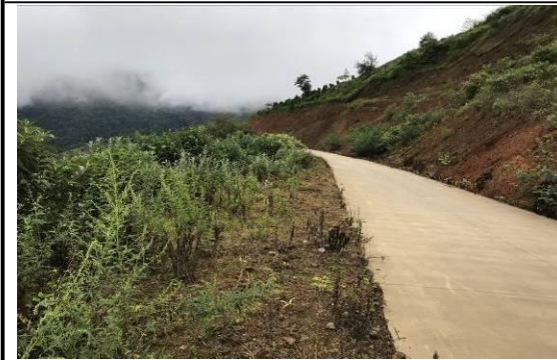
照片 94 道路沿线边坡现状

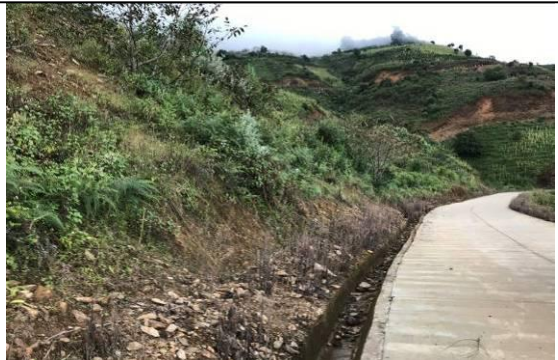
照片 95 道路沿线边坡现状
