耿马县大兴乡龚家寨至临翔区南美乡公路工程（临翔区辖区）建设项目

# 水土保持设施验收报告

建设单位：临沧市临翔区交通运输局

编制单位：临沧润禹咨询服务有限公司

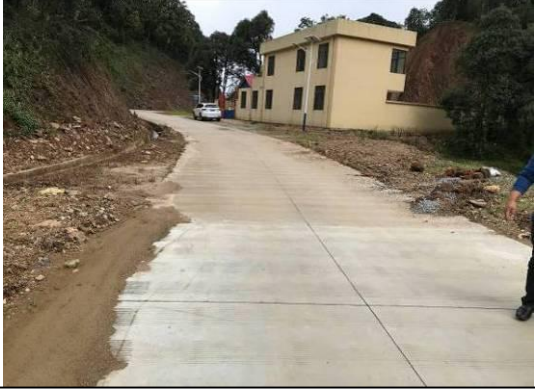
| 照片 8 工程起点里程桩号 K7 处道路现状 | 照片 9 工程起点处道路排水沟现状 |

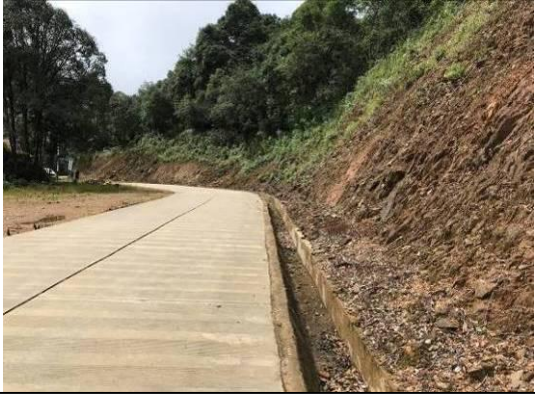
| 照片 12 道路沿线排水沟现状 | 照片 13 道路沿线排水沟现状 |

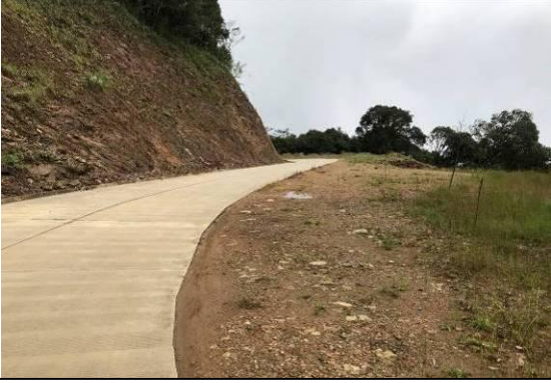
| 照片 14 道路沿线道路硬化及错车道现状 | 照片 15 道路沿线道路硬化及错车道现状 |

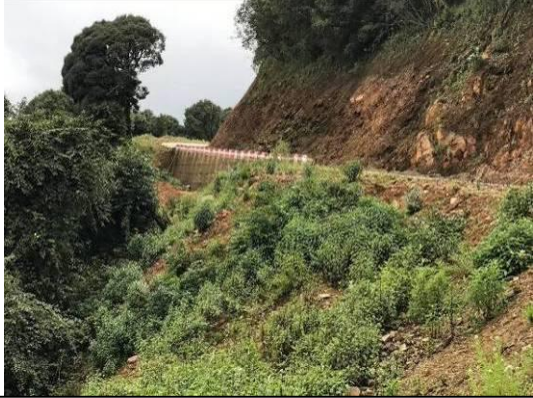
| 照片 16 道路沿线浆砌石护坡挡墙现状 | 照片 17 道路沿线排水沟现状 |

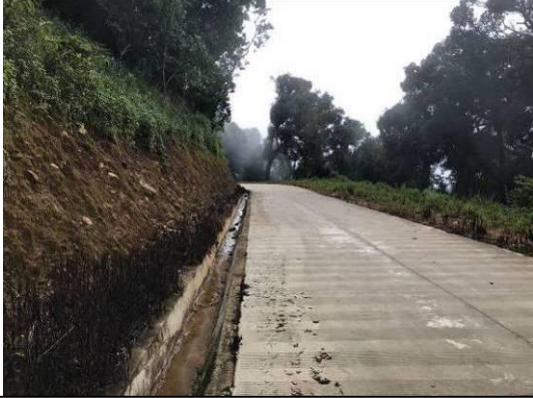
| 照片 22 道路沿线排水沟现状 | 照片 23 道路沿线排水沟及边坡绿化现状 |

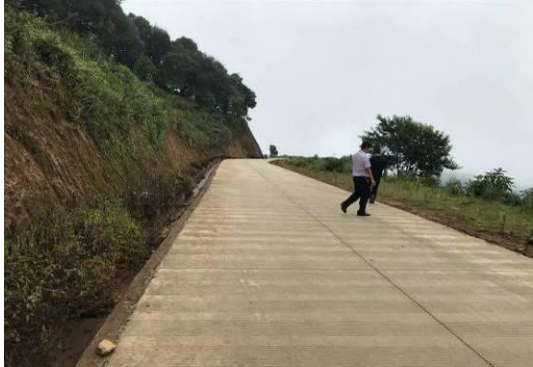
| 照片 26 道路沿线排水沟及边坡绿化现状 | 照片 27 道路沿线排水沟及边坡绿化现状 |

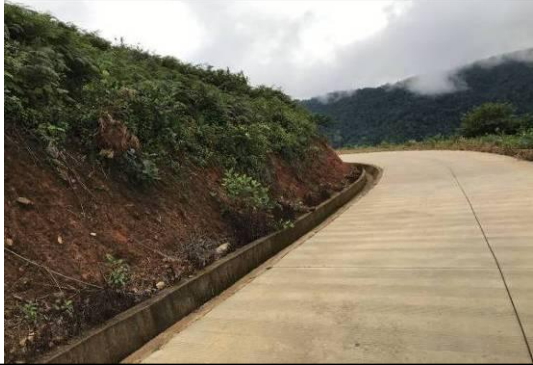
| 照片 32 道路沿线边坡绿化及排水沟现状 | 照片 33 道路沿线边坡绿化及排水沟现状 |

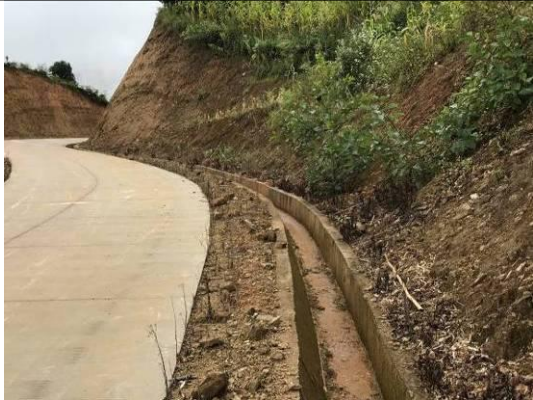
| 照片 34 道路沿线边坡绿化及排水沟现状 | 照片 35 道路沿线挡墙及边坡绿化现状 |

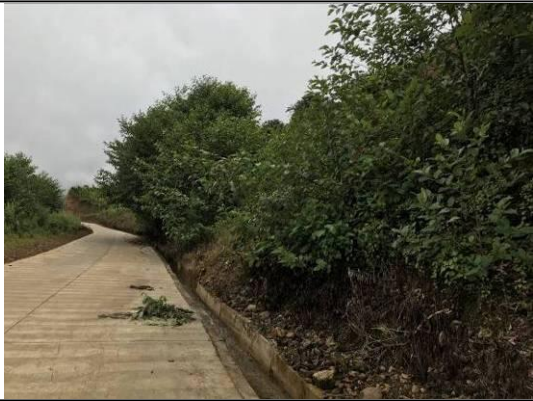
| 照片 36 道路沿线边坡绿化及排水沟现状 | 照片 37 道路沿线边坡绿化及排水沟现状 |

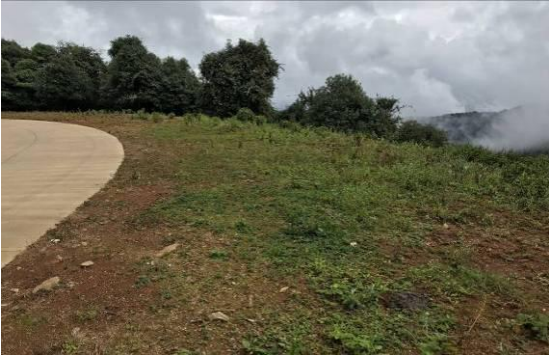
| 照片 38 项目区内道路硬化及错车道现状 | 照片 39 工程里程桩号 K2 处道路现状 |

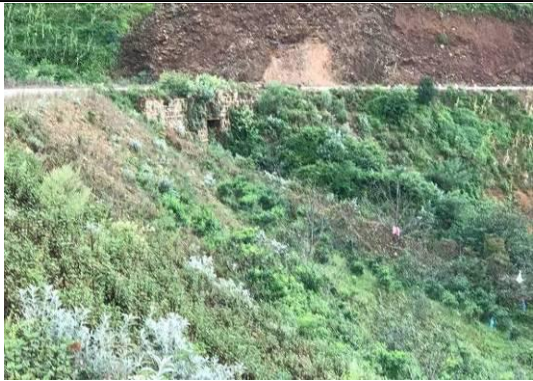
| 照片 48 道路沿线涵洞及边坡绿化现状 | 照片 49 道路沿线边坡绿化现状 |

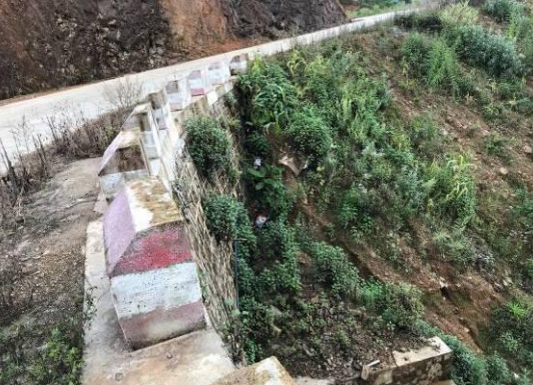
| 照片 54 道路沿线浆砌石护坡挡墙现状 | 照片 55 道路沿线边坡绿化及排水沟现状 |

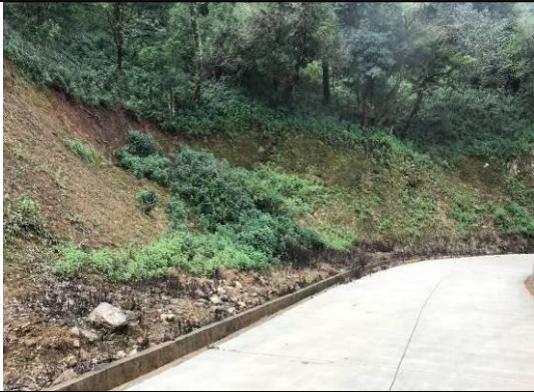
| 照片 74 道路沿线边坡绿化现状 | 照片 75 道路沿线边坡绿化现状 |

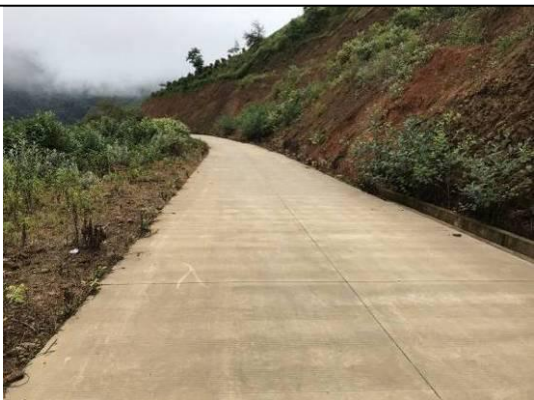
| 照片 78 道路沿线边坡绿化现状 | 照片 79 工程里程桩号 K3 处道路现状 |

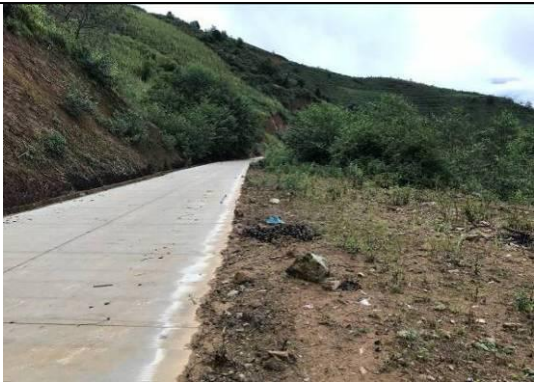
| 照片 80 道路沿线边坡绿化现状 | 照片 81 道路沿线边坡绿化及排水沟现状 |

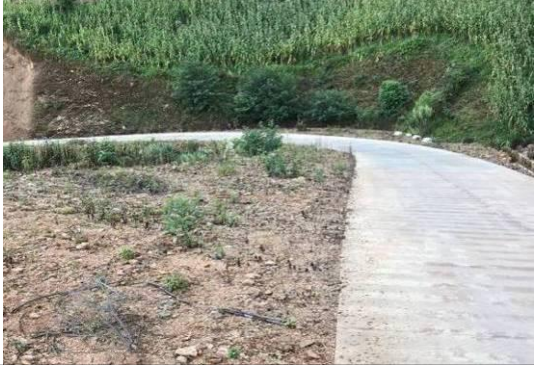
| 照片 86 道路沿线边坡绿化现状 | 照片 87 道路沿线边坡绿化现状 |

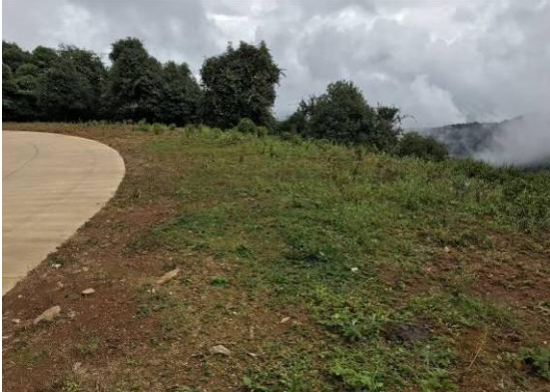
| 照片 92 道路沿线边坡现状 | 照片 93 道路沿线边坡现状 |

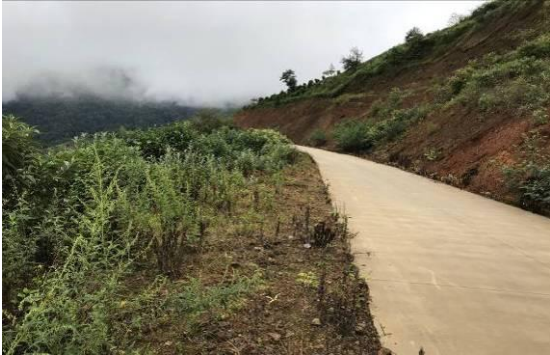
| 照片 94 道路沿线边坡现状 | 照片 95 道路沿线边坡现状 |

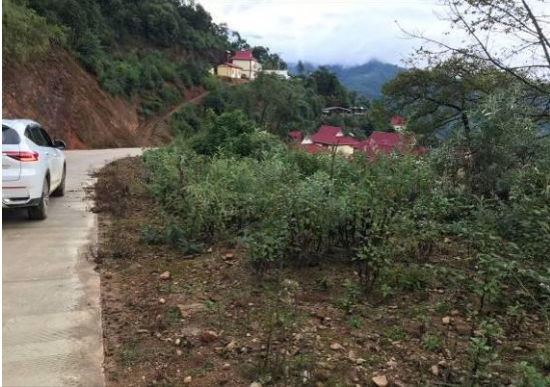
| 照片 96 道路沿线边坡现状 | 照片 97 道路沿线边坡现状 |

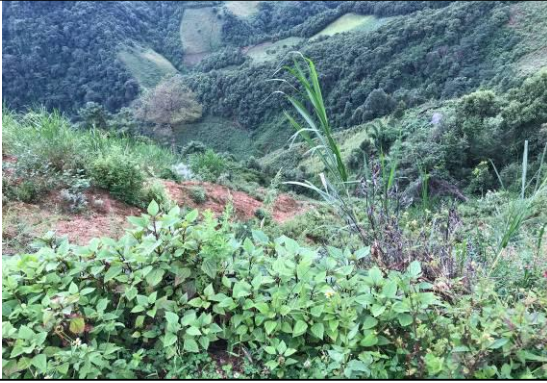
| 照片 102 弃渣场植物绿化现状 | 照片 103 弃渣场顶部平台建筑物现状<br>(作为村委会活动场所) |
